VOLVO XC40 2WD

TESTDATO: 23.04.2025

SX23755

NBF Tilstandsrapport er utarbeidet av Norges Bilbransjeforbund og Forbrukerrådet.

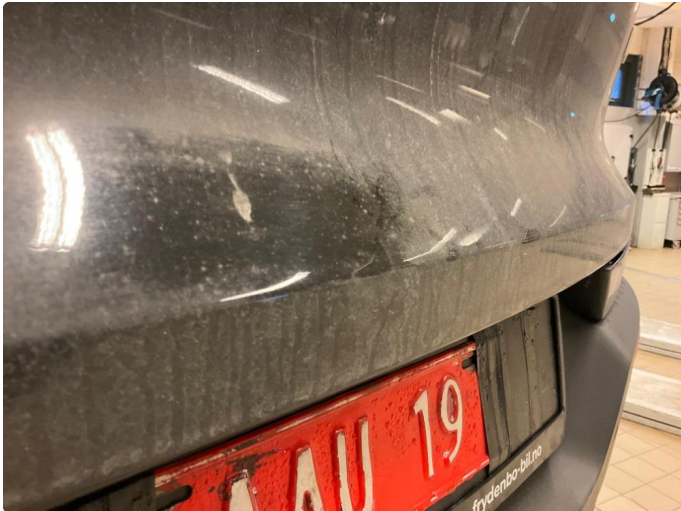
| Punkt | | Beskrivelse | Plassering |
|---|---|---|---|
| 1.1 | Bakluke | bulk (Repareres) | |

1.1 Bulk (Repareres)

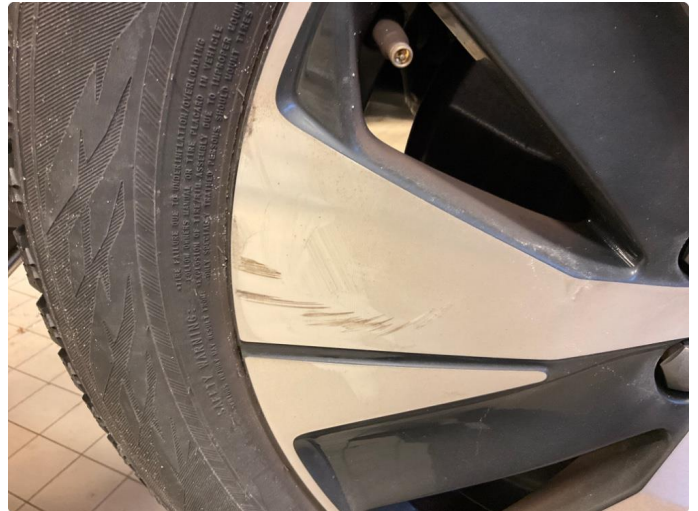
| Punkt | | Beskrivelse | Plassering |
|---|---|---|---|
| 1.2 | Dekk/Felger | skade på felg (Repareres) | |

1.2 Skade på felg (Repareres)

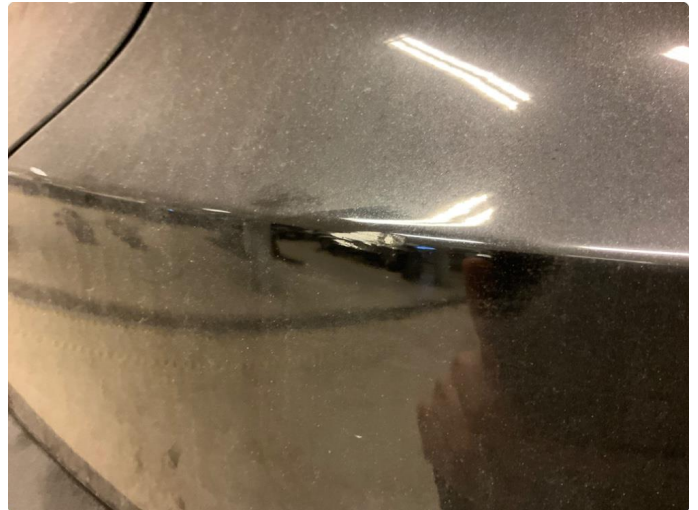
| Punkt | | Beskrivelse | Plassering |
|---|---|---|---|
| 1.4 | Støtfanger | ripe(r) ned til grunning (Flikkes) | |

1.4 Ripe(r) ned til grunning (Flikkes)
