POLESTAR POLESTAR 2 / V 4WD

TESTDATO: 08.07.2026

CHASSISNR: LPSVSEDEENL071919

NBF Tilstandsrapport er utarbeidet av Norges Bilbransjeforbund og Forbrukerrådet.

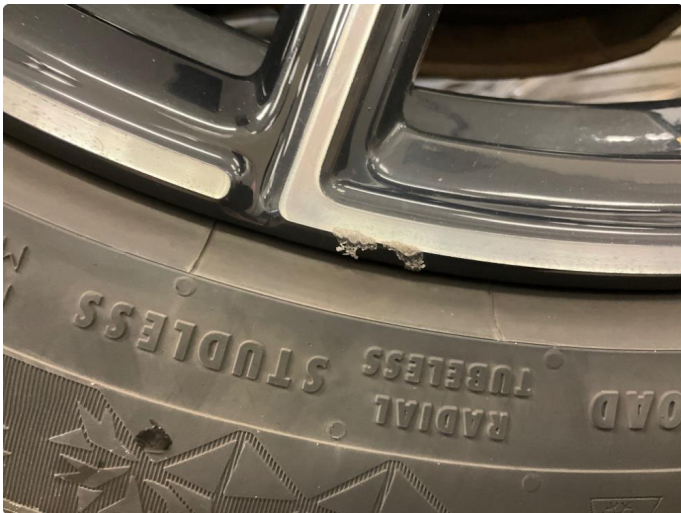
1.1 Skade på felg

| Punkt | | Beskrivelse | Plassering |
|---|---|---|---|
| 1.1 | Dekk/Felger | skade på felg | |
