HYUNDAI GETZ / TB 88 HK MANUELL

TESTDATO: 23.07.2026

NBF Tilstandsrapport er utarbeidet av Norges Bilbransjeforbund og Forbrukerrådet.

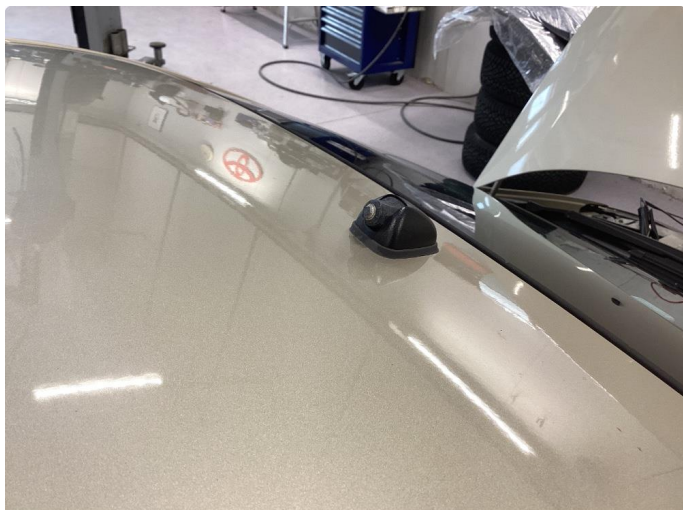
| Punkt | Beskrivelse | Plassering |
|---|---|---|
| 6.3 Multimedia | knekt antennepisk | |

6.3 Knekt antennenpisk

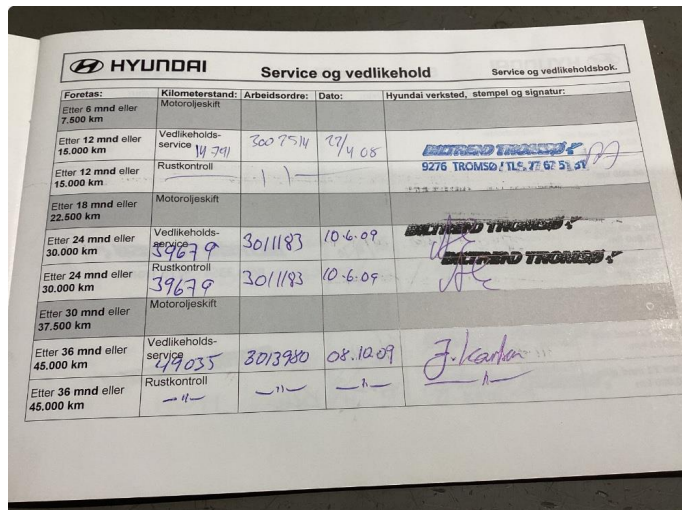
| Punkt | Beskrivelse | Plassering |
|---|---|---|
| 7.1 Opplysninger | dokumentert service, se bilde | |

7.1 Dokumentert service, se bilde

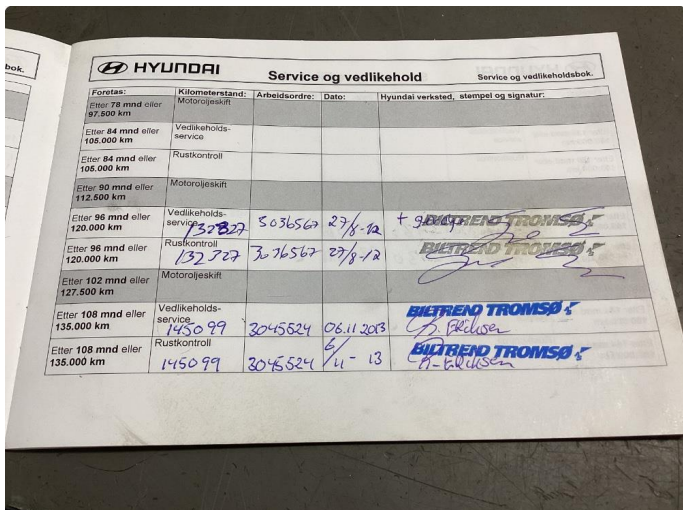
7.1 Dokumentert service, se bilde

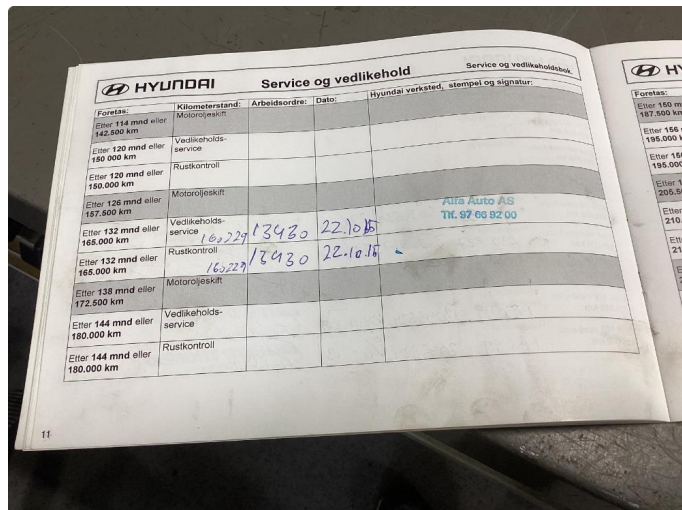
7.1 Dokumentert service, se bilde

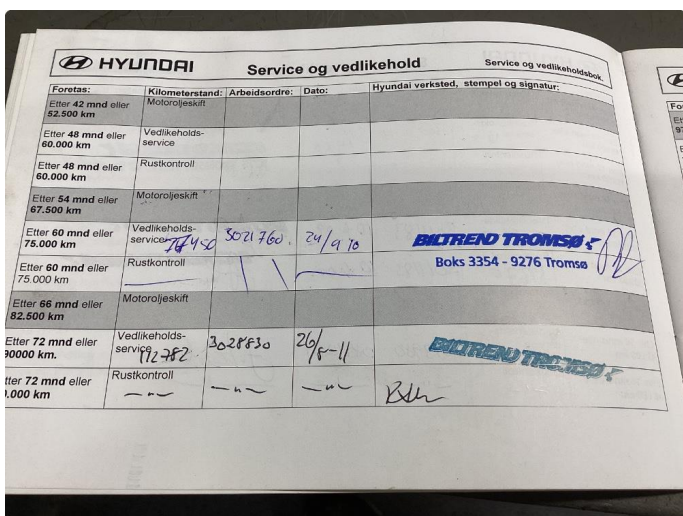
7.1 Dokumentert service, se bilde
