VOLKSWAGEN GOLF / 1K 90 HK MANUELL

TESTDATO: 23.07.2026

ZH25148

CHASSISNR: WVWZZZ1KZ9W058587

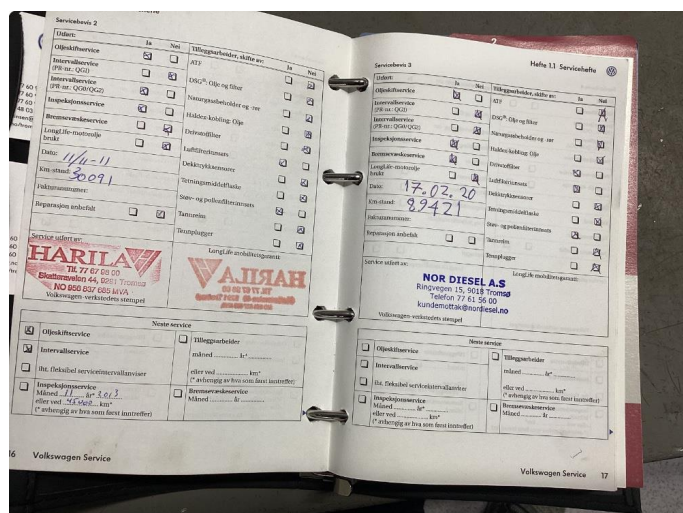
| Punkt | Beskrivelse | Plassering |
|---|---|---|
| 7.1 Opplysninger | dokumentert service, se bilde | |

### 7.1 Dokumentert service, se bilde
