**MINI COOPER D COUNTRYMAN ALL4 / UKL/X 112 HK
AUTOMAT 4WD**
TESTDATO: 19.06.2026
KODE: 2055926

BS34736

NBF Tilstandsrapport er utarbeidet av Norges Bilbransjeforbund og Forbrukerrådet.

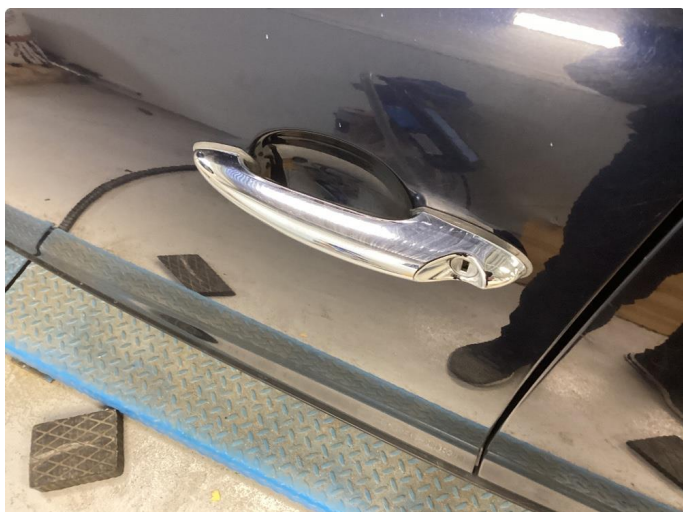
3.2 Under bil	Endel rust på hjuloppheng og vognbunn.	
3.3 Dører	feil på åpne/lukkemekanisme førerdør. Treghet håndtak	
3.4 Dører	dørstoppere sitt. Ulyd førerdør-	alle

3.3 Feil på åpne/lukkemekanisme førerdør.
Treghet håndtak

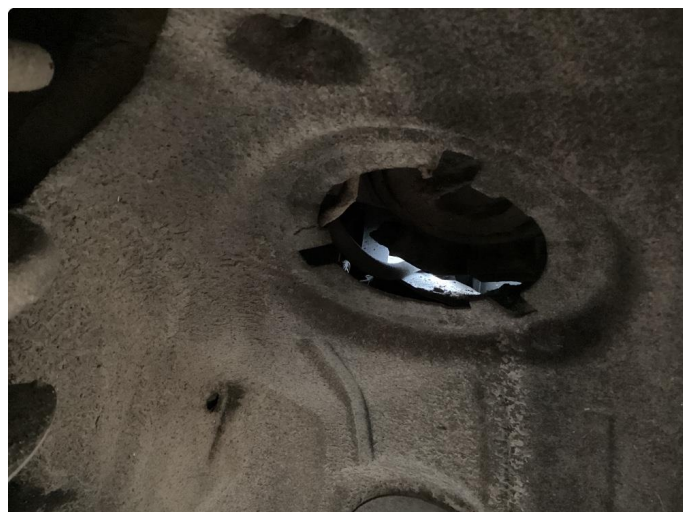
3.5 Skjermer	plastinnerskjerm skadet	høyre foran
3.6 Speil	speilhus skadet venstre side	venstre foran
3.7 Dekk/Felger	Slitte vinterdekk	alle
4. LYS		
4.1 Lys bak	skiltlys lyser ikke	begge bak

3.5 Plastinnerskjerm skadet

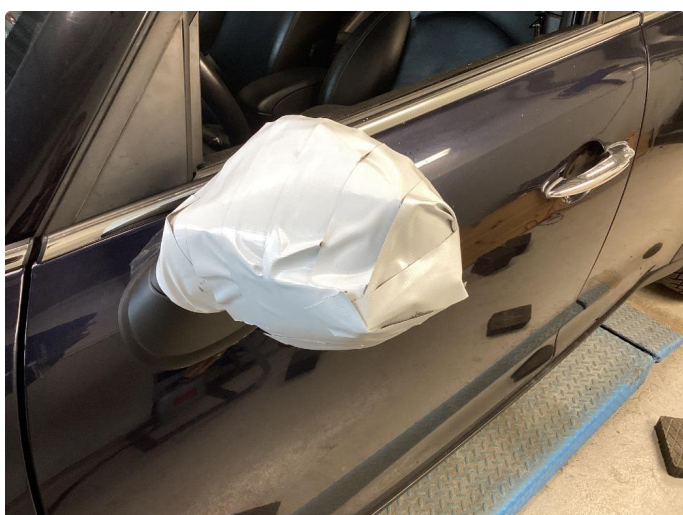
3.6 Speilhus skadet venstre side

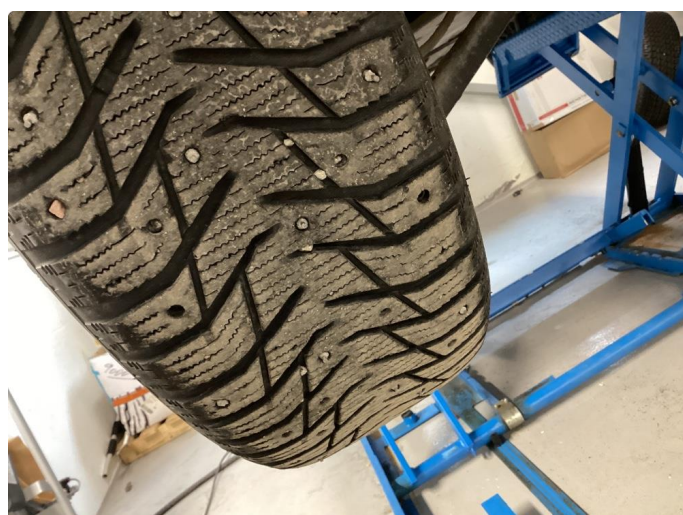
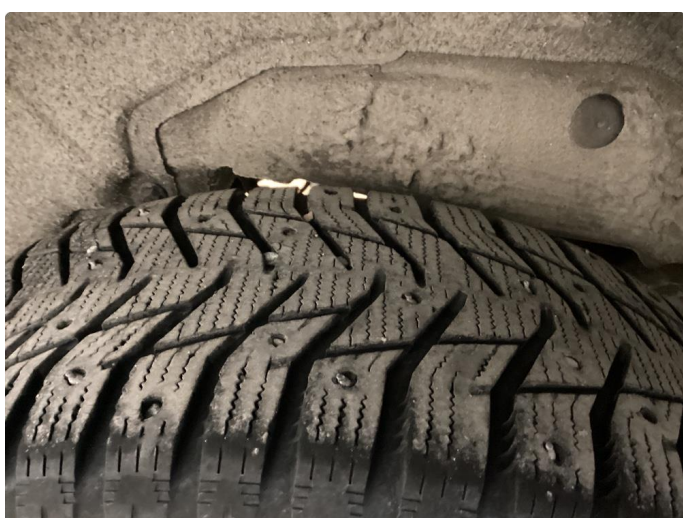
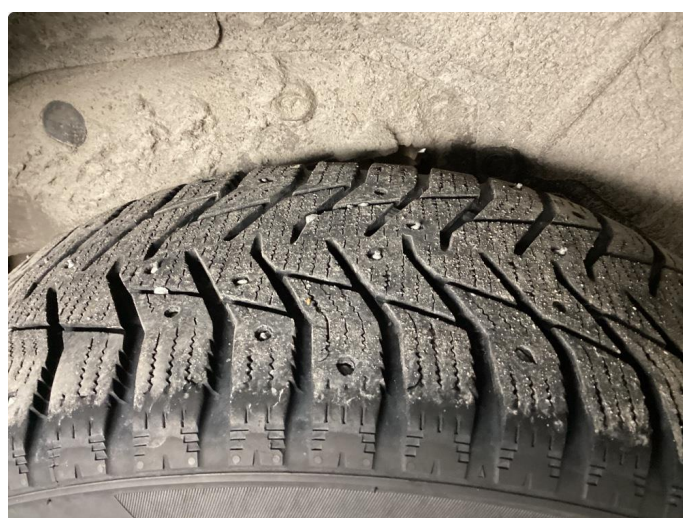
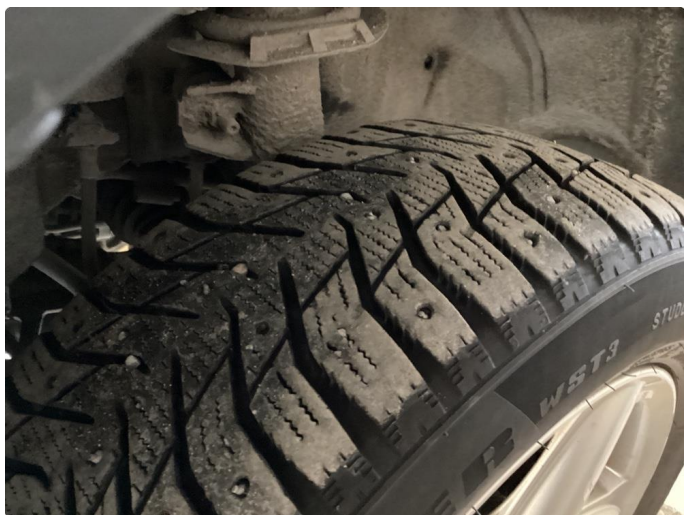
3.7 Slitte vinterdekk

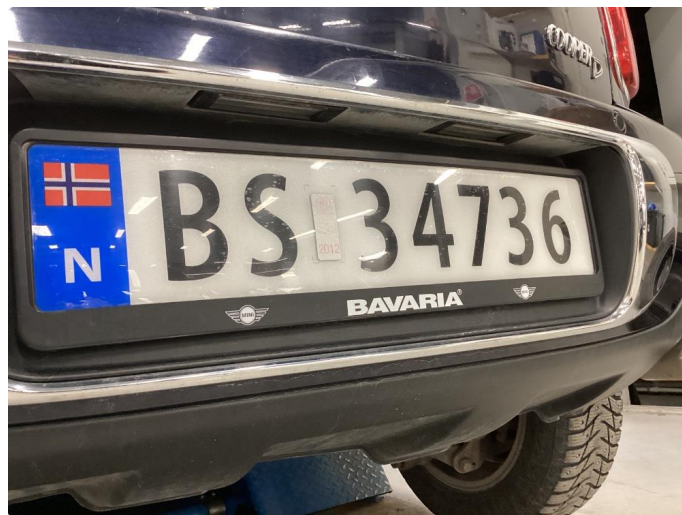
4.1 Skiltlys lyser ikke

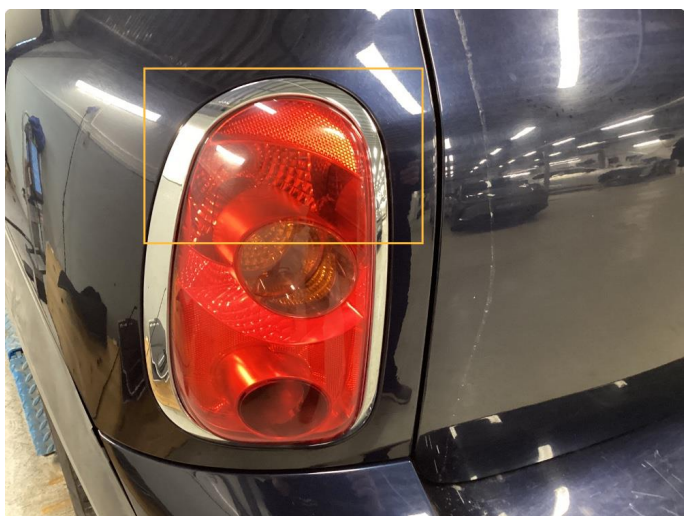
4.2 Lys bak	lyser ikke	oppe - venstre bak
4.3 Retningslys	sprukket/skadet blinklykt	venstre foran
4.4 Parkeringslys	lyser ikke, foran.	
5. MOTOR		
5.1 Batteri(er)	dårlig kapasitet startbatteri

4.2 Lyser ikke

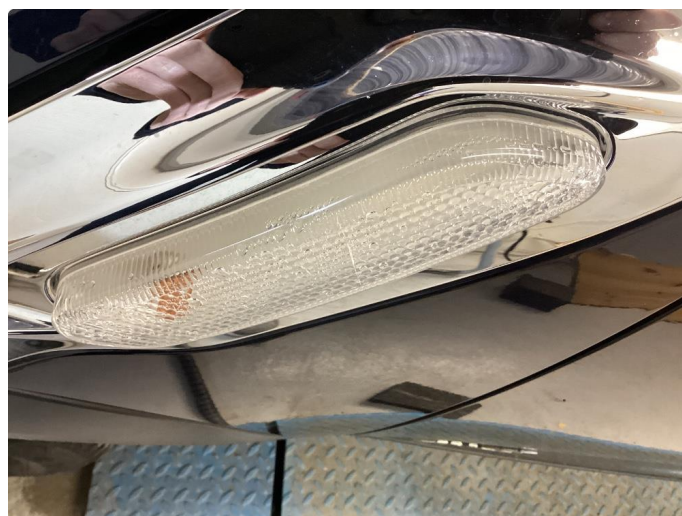
4.3 Sprukket/skadet blinklykt

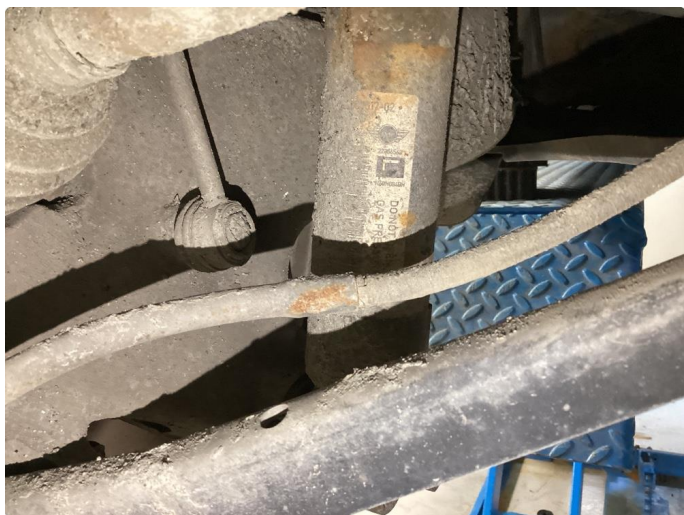
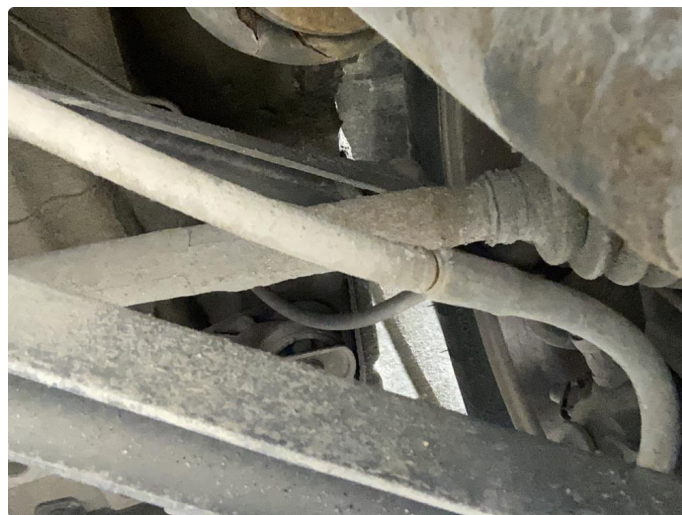
7. BREMSER		
7.1 Parkeringsbrems	defekt strøppe bremsewire bak, begge sider	begge bak
8. GIR OG DRIVLINJE		
8.1 Girkasse	Svetter fra tettering, v.drivaksel foran.	venstre foran

7.1 Defekt strømppe bremsewire bak, begge sider

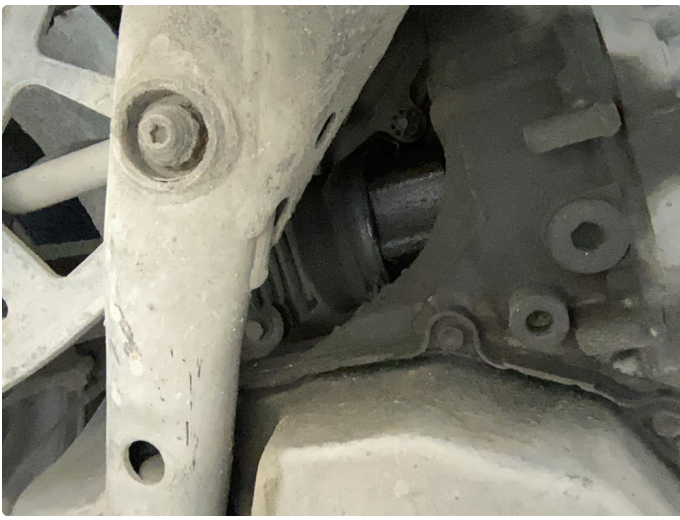
8.1 Svetter fra tettering, v.drivaksel foran.

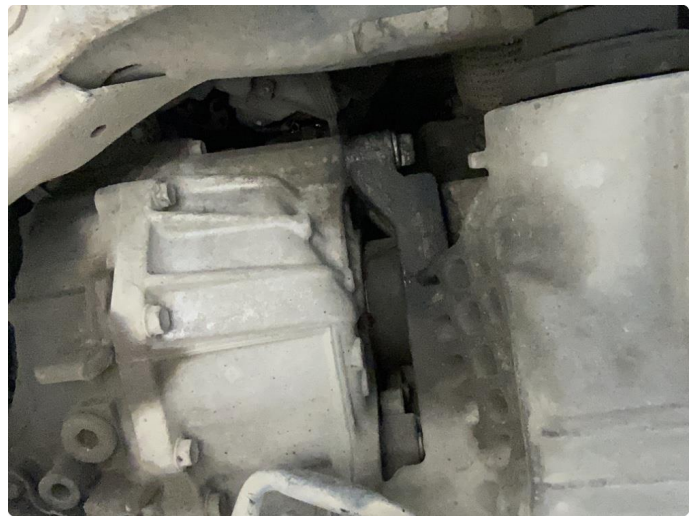
8.2 Svetting mellom girkasse og vinkelgir.

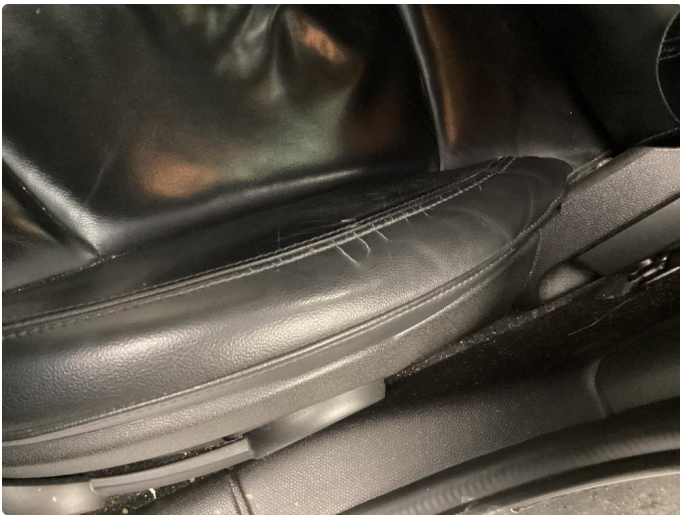
9.2 Skade på setepute/slitt
