TOYOTA AURIS 99 HK MANUELL

TESTDATO: 13.10.2025

NF42691

CHASSISNR: SB1KT56E40F019099

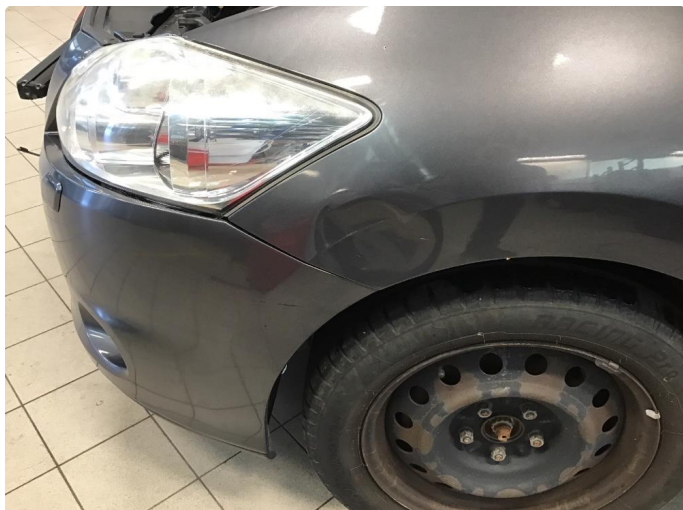
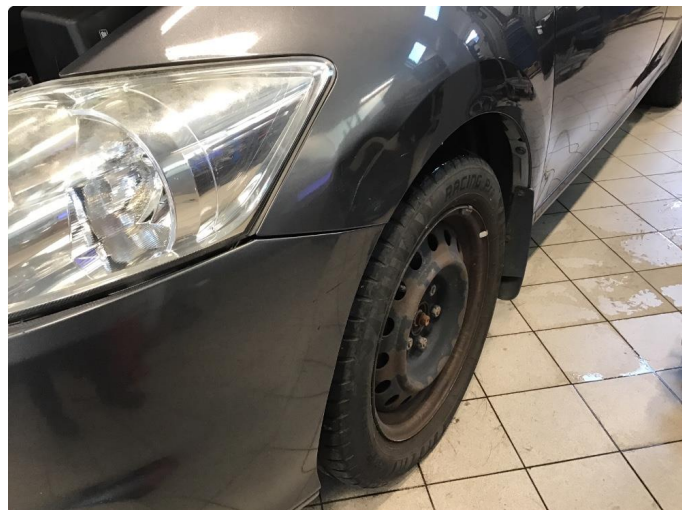
| Punkt | | Beskrivelse | Plassering |
|---|---|---|---|
| 1.1 | Skjermer | bulk | venstre foran |

1.1 Bulk

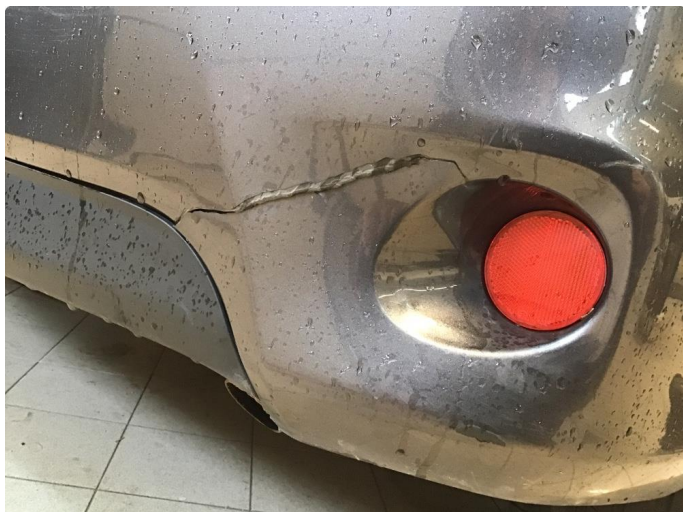
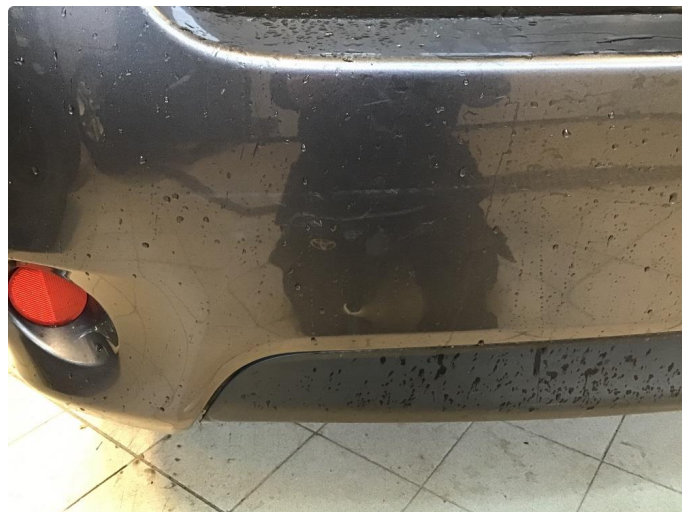
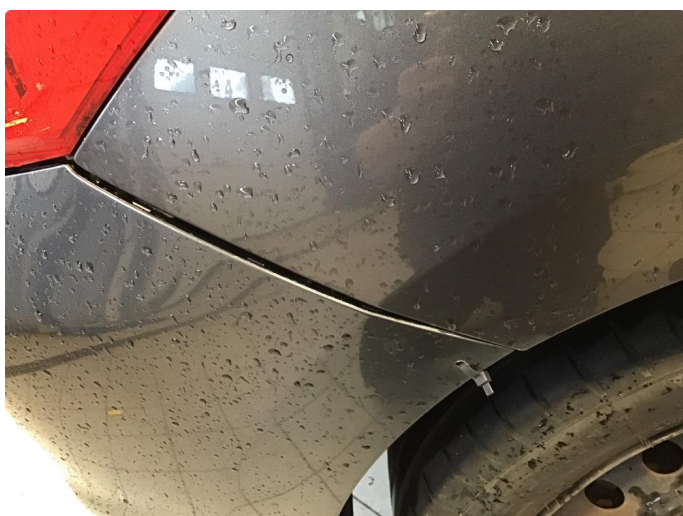
| Punkt | | Beskrivelse | Plassering |
|---|---|---|---|
| 1.2 | Støtfanger | skade | |

1.2 Skade

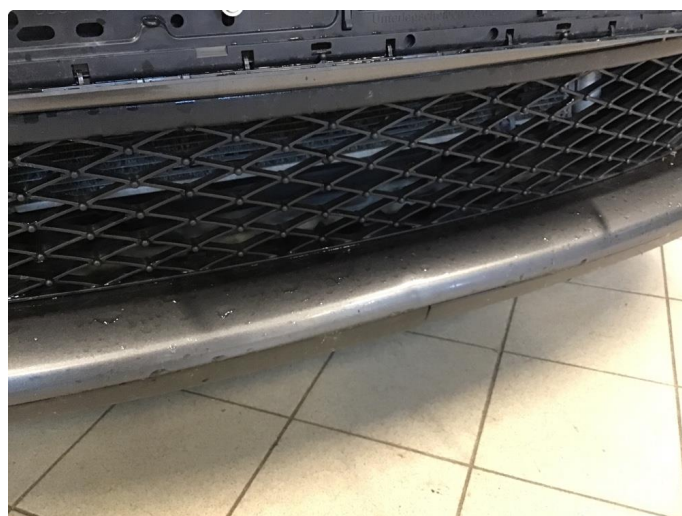
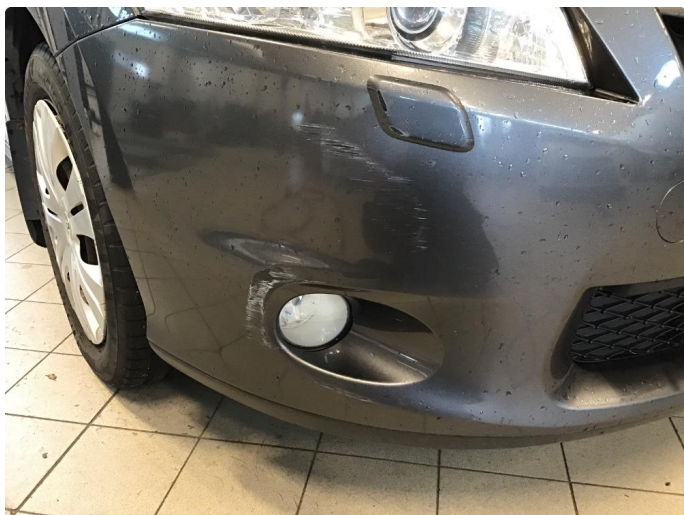
| Punkt | | Beskrivelse | Plassering |
|---|---|---|---|
| 1.3 | Støtfanger | ripe(r) ned til grunning | |

1.3 Ripe(r) ned til grunning

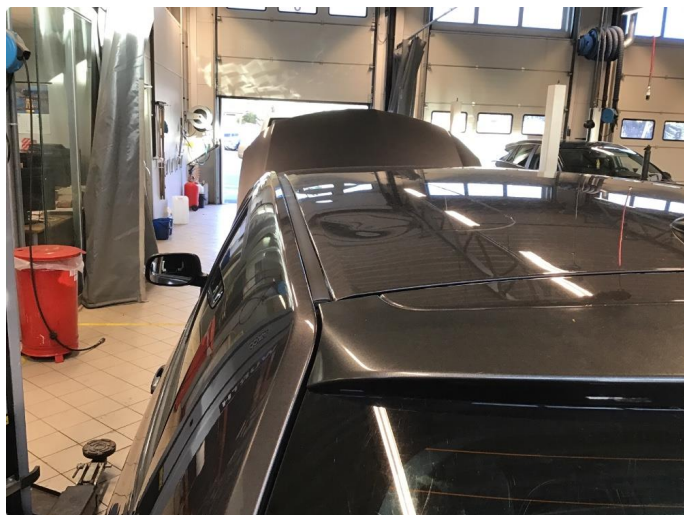
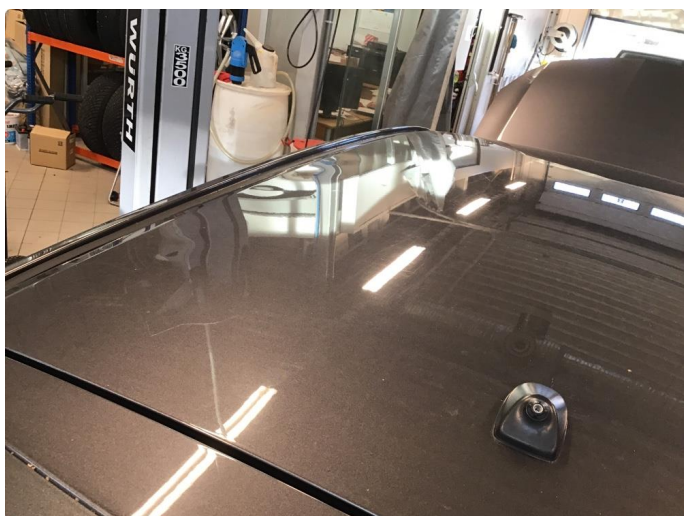
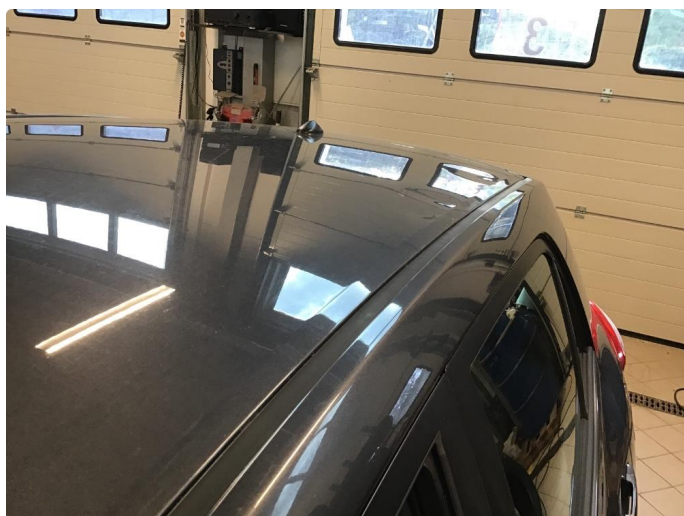
| Punkt | | Beskrivelse | Plassering |
|---|---|---|---|
| 1.4 | Tak | bulker | |

1.4 Bulker
