TOYOTA PROACE 120 HK MANUELL 2WD

TESTDATO: 20.01.2026

YT75464

NBF Tilstandsrapport er utarbeidet av Norges Bilbransjeforbund og Forbrukerrådet.

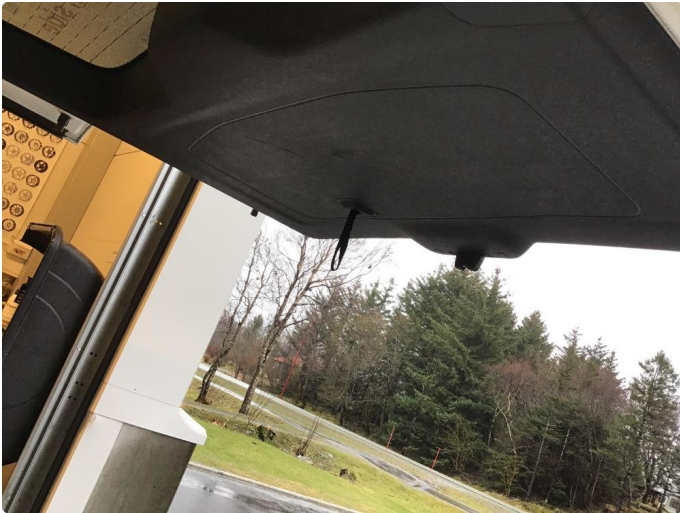
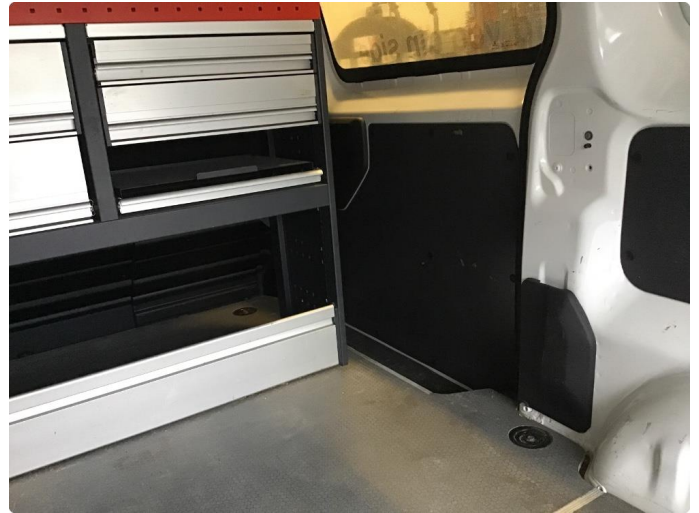
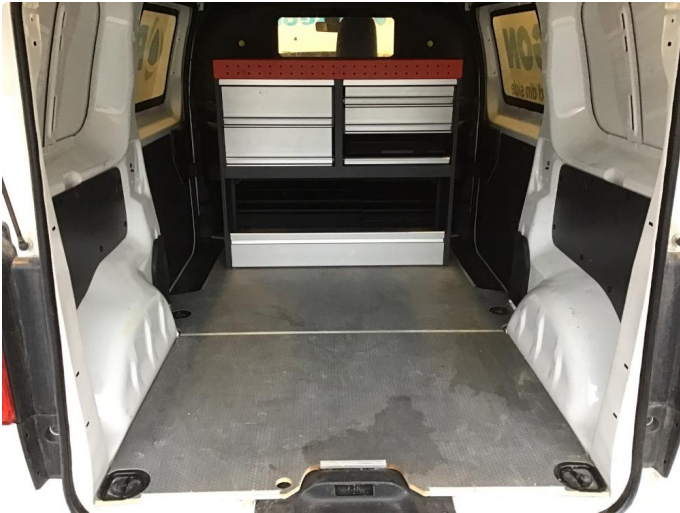
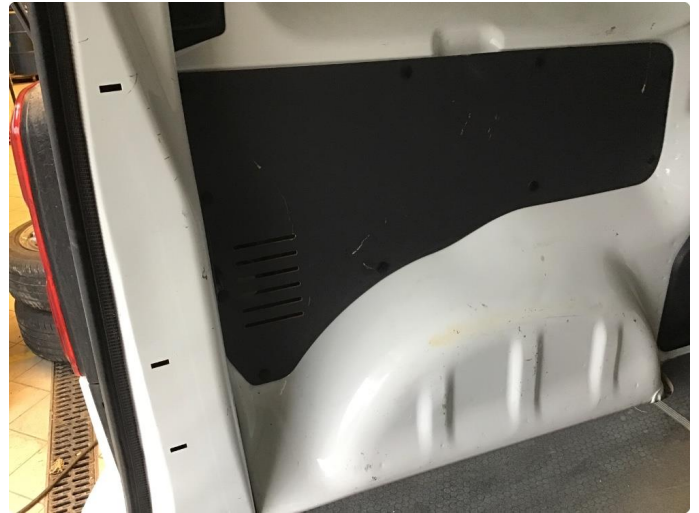
| Punkt | | Beskrivelse | Plassering |
|---|---|---|---|
| 2.1 | Varerom | demontering av innredning/utstyr | bak - indre |

2.1 Demontering av innredning/utstyr
