XPENG G6 4WD

TESTDATO: 02.02.2026

CHASSISNR: L1NNSGHA9RB071389

NBF Tilstandsrapport er utarbeidet av Norges Bilbransjeforbund og Forbrukerrådet.

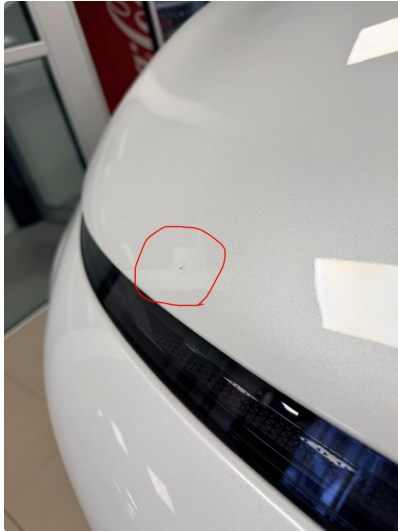
| Punkt | | Beskrivelse | Plassering |
|---|---|---|---|
| 1.1 | Panser | Hakk/Steinsprut i panser. | |

1.1 Hakk/Steinsprut i panser.

Normal brukslitasje i forhold til alder/Kilometer  
- Liten steinsprut/hakk i panser. Se bilde.
