TOYOTA LAND CRUISER LC5A 190 HK AUTOMAT 4WD
TESTDATO: 26.06.2026
KODE: 2061064

AJ75766

OPPSUMMERT STATUS PÅ KJØRETØY

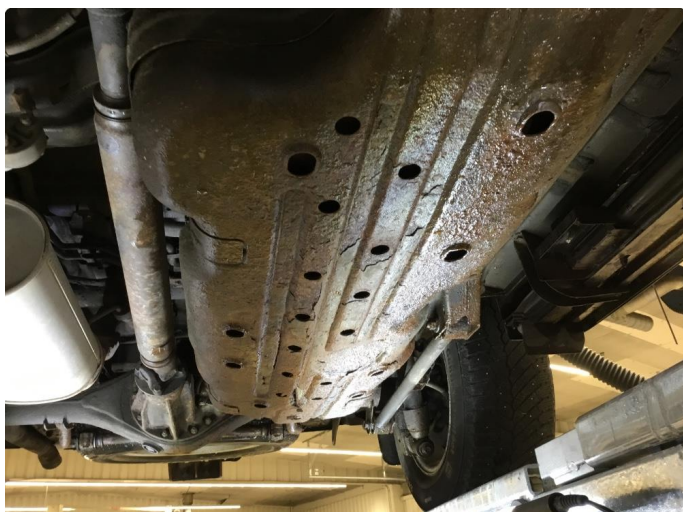
1.2 Rust i beskyttelsesplate under motor, og beskyttelsesplate under tank.

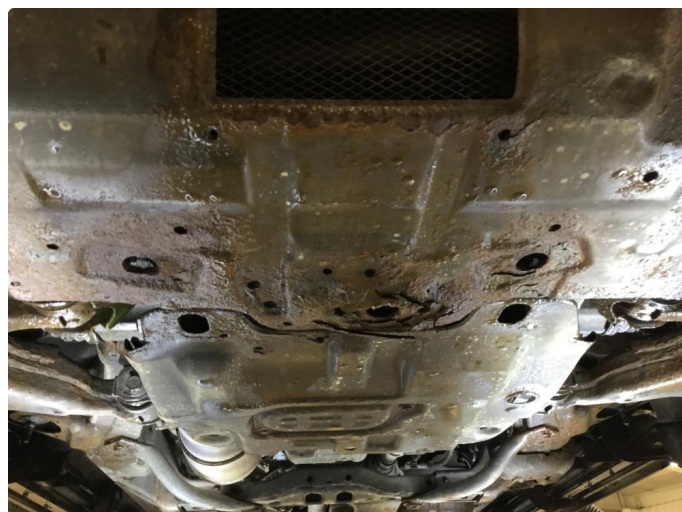
1.2 Rust i beskyttelsesplate under motor, og beskyttelsesplate under tank.

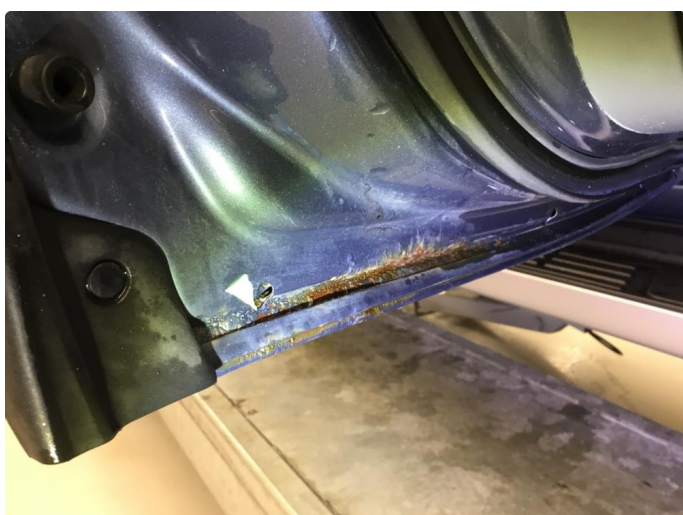
1.3 Rust i fals bunn på v.bakdør.

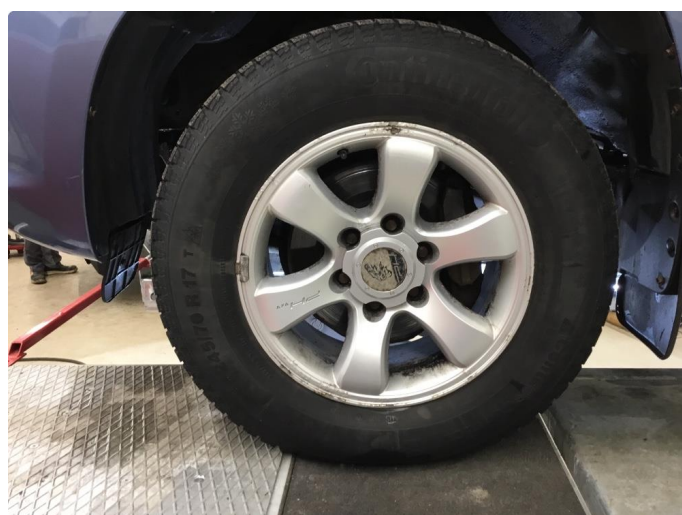
1.4 Irr/oksidering vinterfelger.

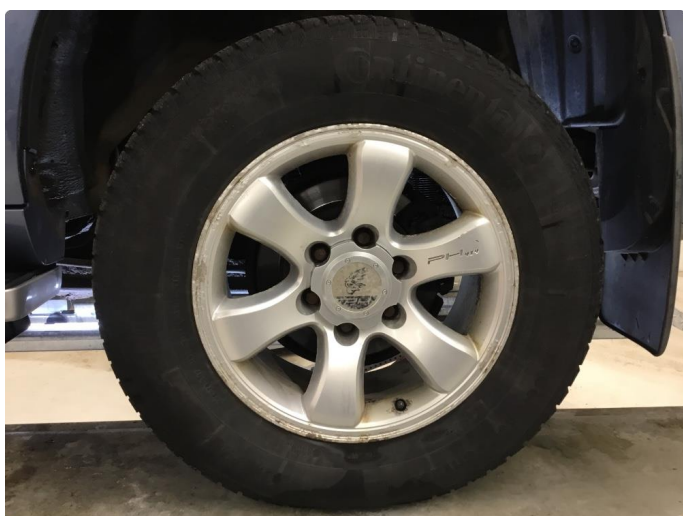
1.4 Irr/oksidering vinterfelger.

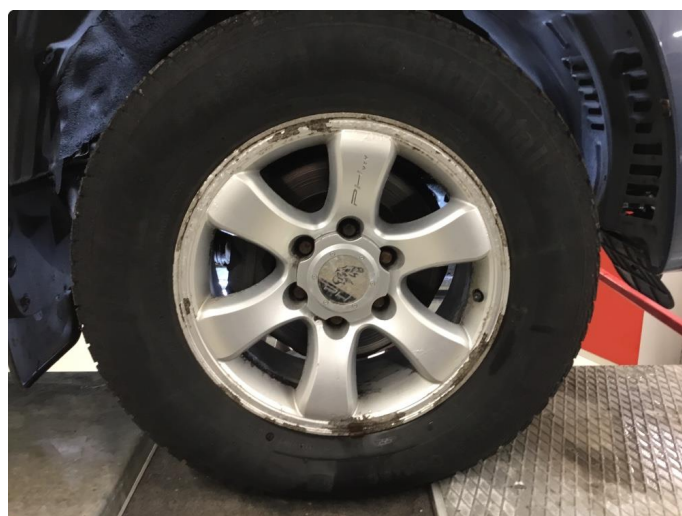
1.4 Irr/oksidering vinterfelger.

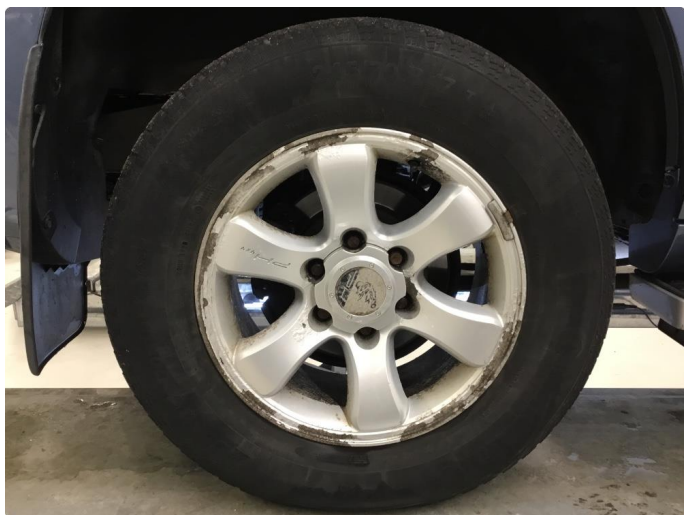
1.4 Irr/oksidering vinterfelger.

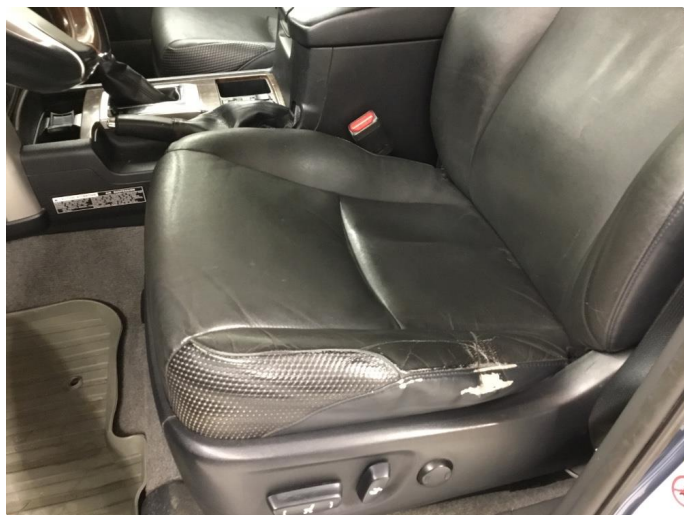
3.1 Sittepute førerstol, trekket er slitt på v.side.

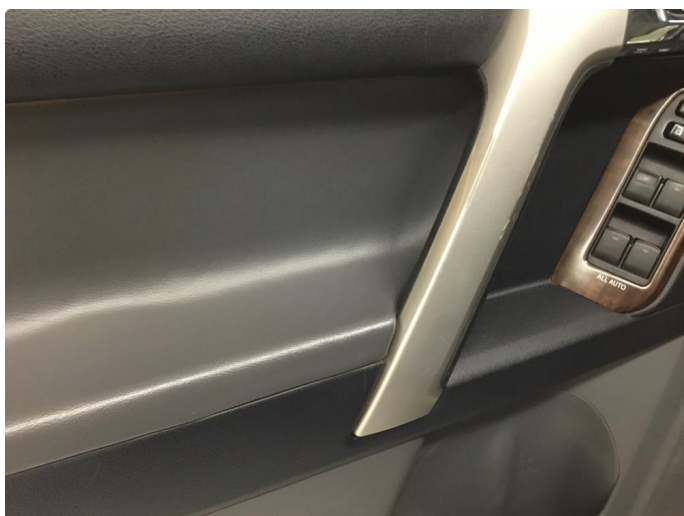
3.2 Noe bruksslitasje håndtak i dørtrekk, eller er bilen fin i interiøret tatt alder/km. i betraktning.

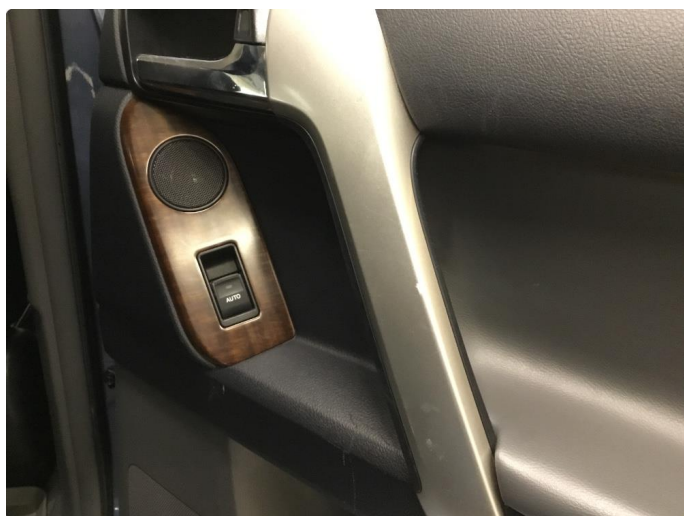
3.2 Noe bruksslitasje håndtak i dørtrekk, eller er bilen fin i interiøret tatt alder/km. i betraktning.

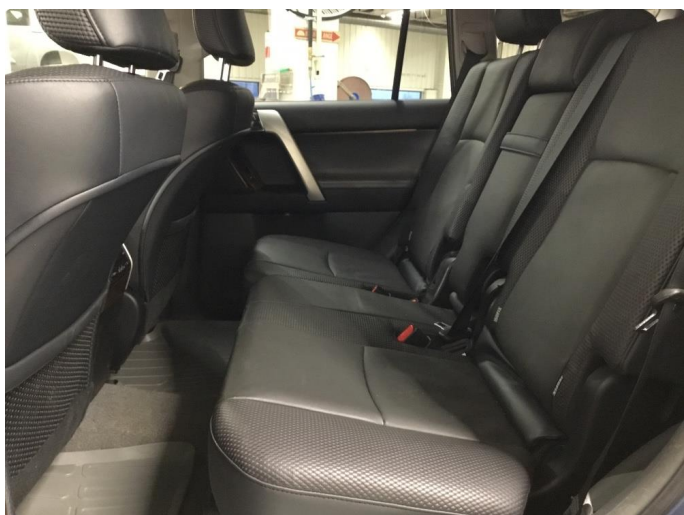
3.2 Noe bruksslitasje håndtak i dørtrekk, eller er bilen fin i interiøret tatt alder/km. i betraktning.

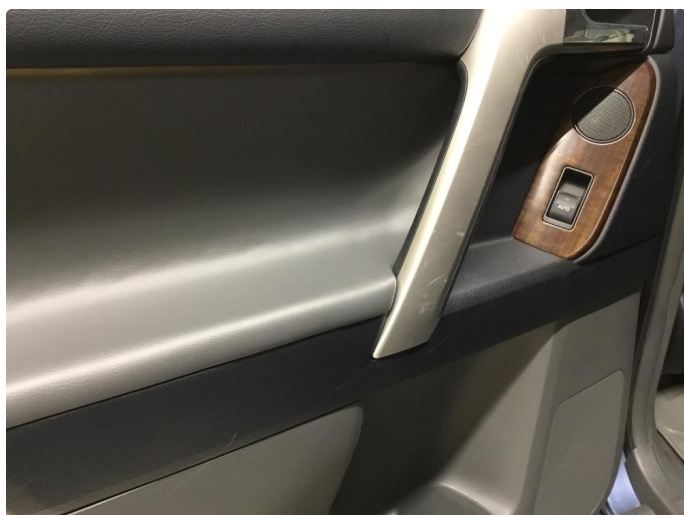
3.2 Noe bruksslitasje håndtak i dørtrekk, eller er bilen fin i interiøret tatt alder/km. i betraktning.
