TOYOTA TOYOTA COROLLA 4WD

TESTDATO: 12.08.2026

AJ96186

NBF Tilstandsrapport er utarbeidet av Norges Bilbransjeforbund og Forbrukerrådet.

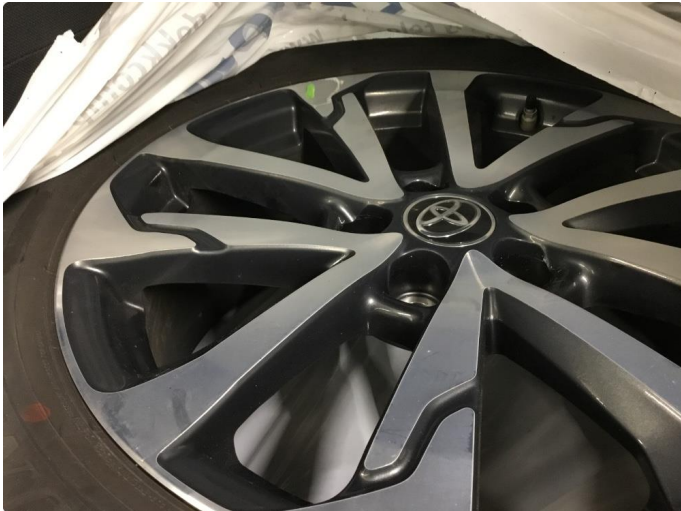
| Punkt | | Beskrivelse | Plassering |
|---|---|---|---|
| 1.2 | Dekk/Felger | Noe riper ene sommerfelgen. | |

1.2 Noe riper ene sommerfelgen.

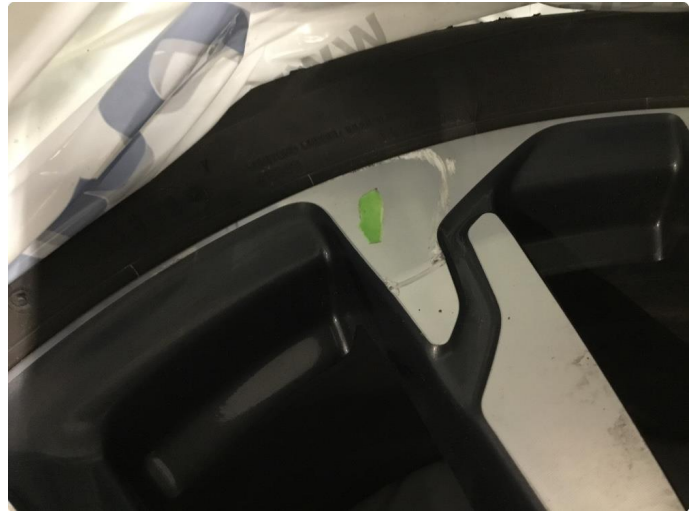
1.2 Noe riper ene sommerfelgen.
