MG MG ZS EV / ZS1 2WD

TESTDATO: 07.09.2026

CHASSISNR: LSJW74096PZ100474

NBF Tilstandsrapport er utarbeidet av Norges Bilbransjeforbund og Forbrukerrådet.

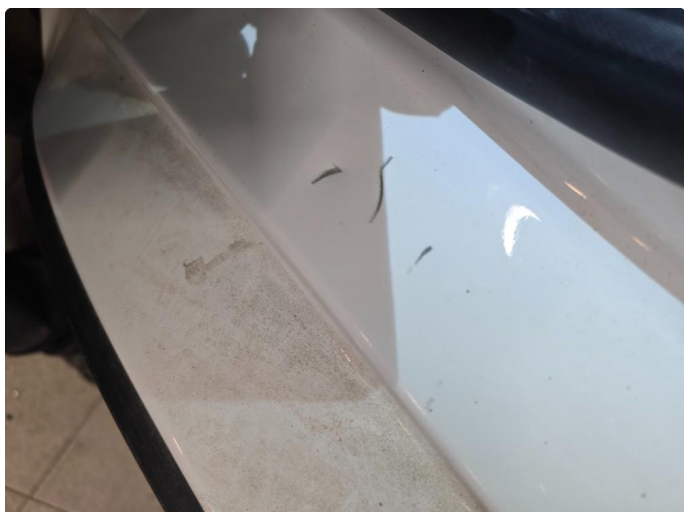
| Punkt | Beskrivelse | Plassering |
|---|---|---|
| 1.1 Dører | øvrig feil | |

1.1 Øvrige feil

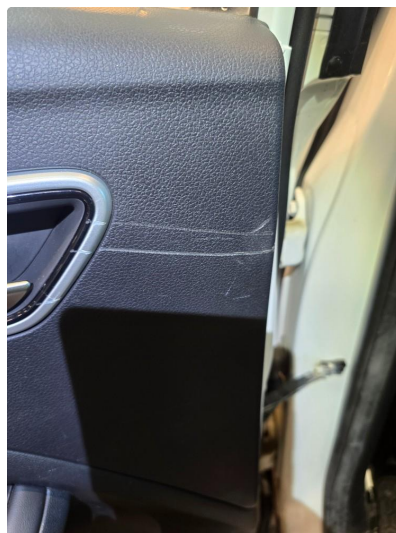
| Punkt | Beskrivelse | Plassering |
|---|---|---|
| 3.1 Dørtrekk | rift - Dørtrekk byttes | |

3.1 Rift - Dørtrekk byttes

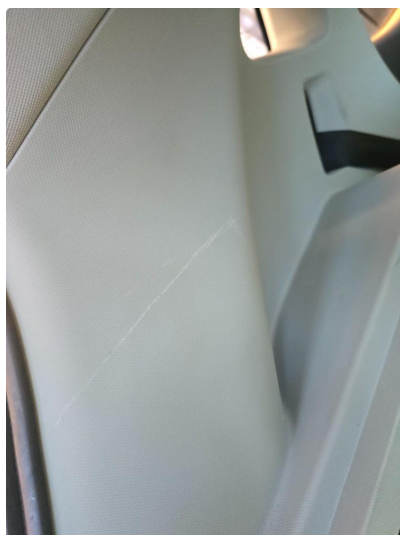
| Punkt | Beskrivelse | Plassering |
|---|---|---|
| 3.2 Deksel | ripe(r) | |

3.2 Ripe(r)
