**TOYOTA AVENSIS / T27 112 HK MANUELL 2WD**
**TESTDATO: 01.10.2026**
**KODE: 2134213**

**FT51314**

NBF Tilstandsrapport er utarbeidet av Norges Bilbransjeforbund og Forbrukerrådet.

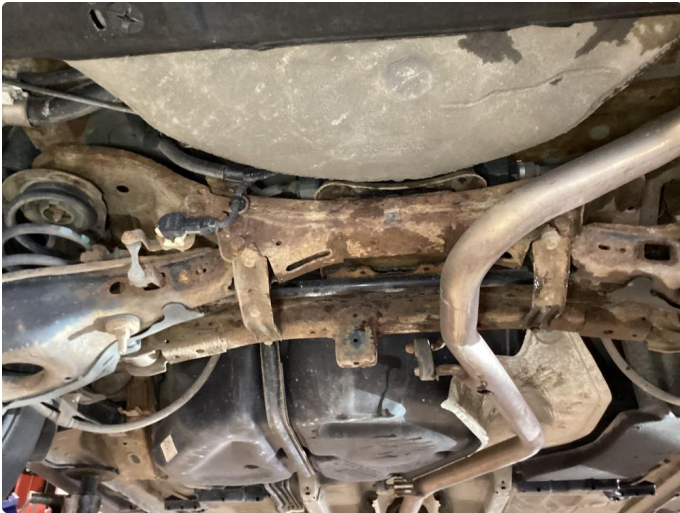
| Punkt | | Beskrivelse | Plassering |
|---|---|---|---|
| 1.1 | Under bil | rust | |

1.1 Rust

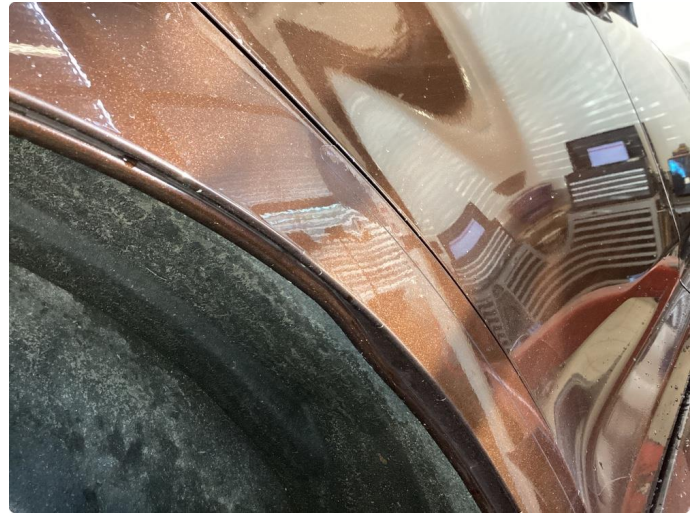
| Punkt | | Beskrivelse | Plassering |
|---|---|---|---|
| 1.2 | Skjermer | p-bulk | høyre bak |

1.2 P-bulk

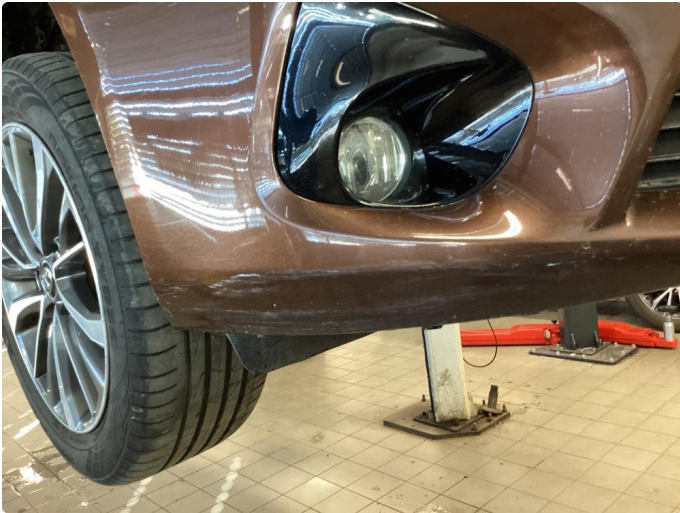
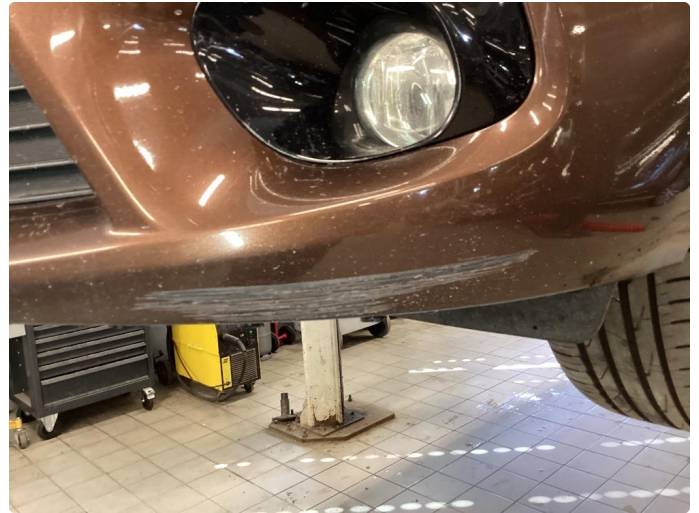
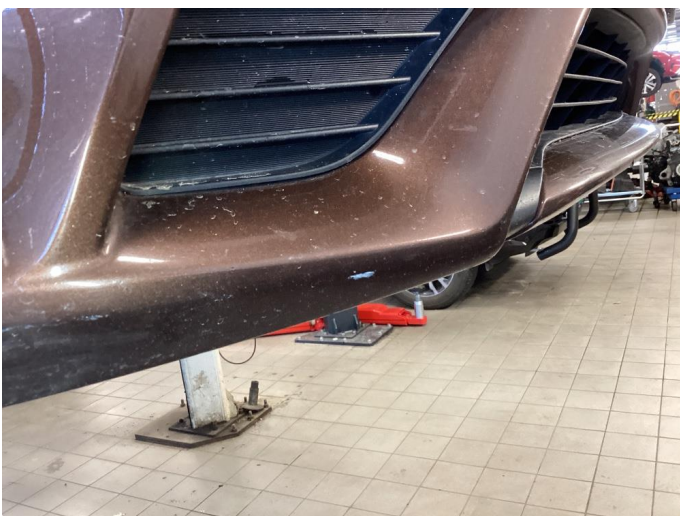
| Punkt | | Beskrivelse | Plassering |
|---|---|---|---|
| 1.3 | Støtfanger | ripe(r) | foran |

1.3 Ripe(r)

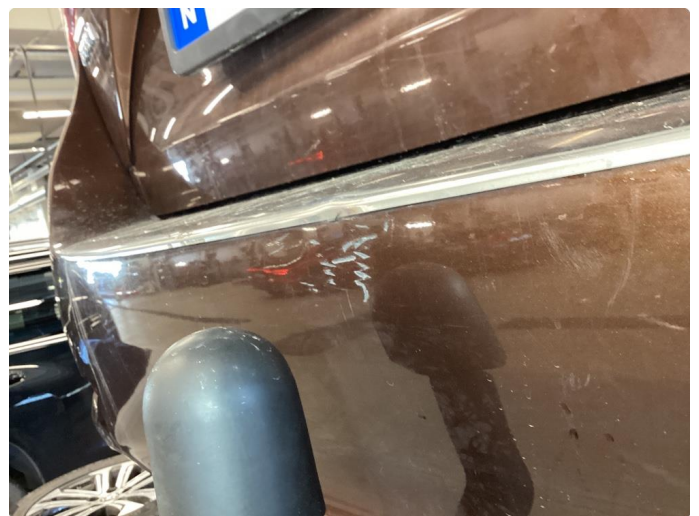
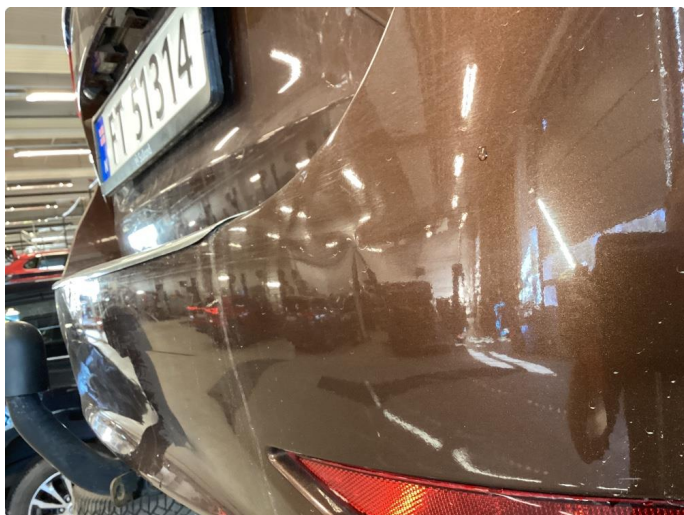
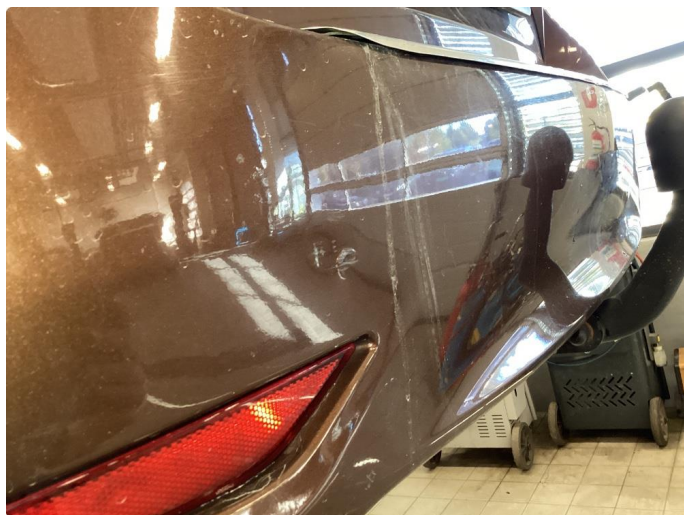
| Punkt | | Beskrivelse | Plassering |
|---|---|---|---|
| 1.4 | Støtfanger | bulk med lakkskade | bak |

1.4 Bulk med lakkskade

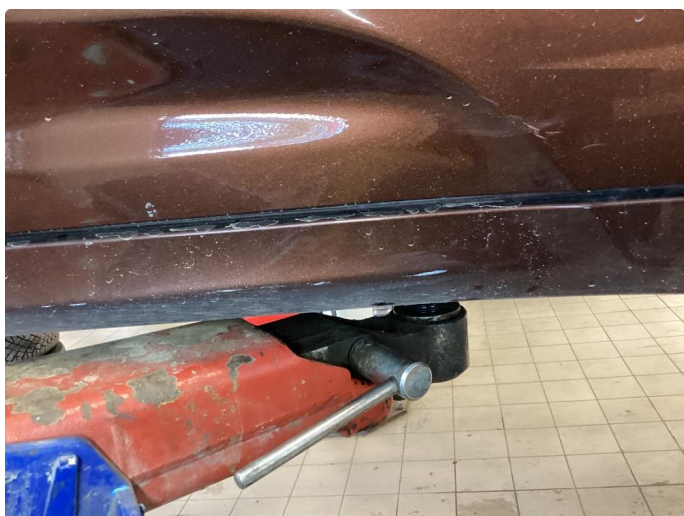
| Punkt | | Beskrivelse | Plassering |
|---|---|---|---|
| 1.5 | Kanal | ripe(r) | høyre |

1.5 Ripe(r)

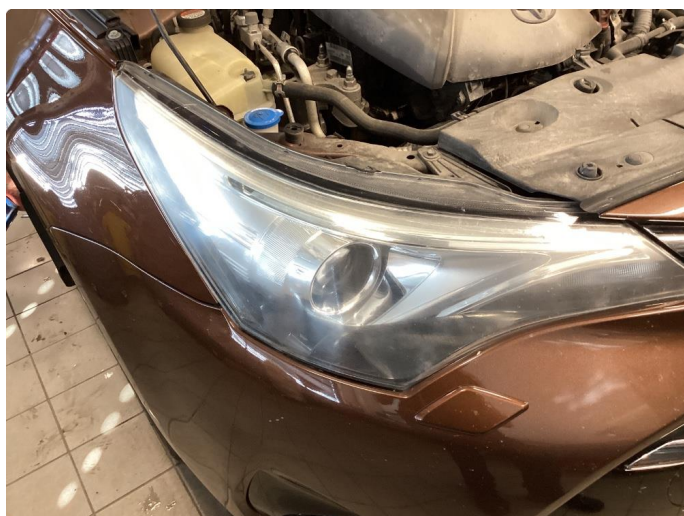
| Punkt | | Beskrivelse | Plassering |
|---|---|---|---|
| 2.1 | Lys foran | matte glass | |

2.1 Matte glass
