SKODA SUPERB / 3T 2WD

TESTDATO: 01.09.2026

CHASSISNR: TMBJW9NP6L7058817

NBF Tilstandsrapport er utarbeidet av Norges Bilbransjeforbund og Forbrukerrådet.

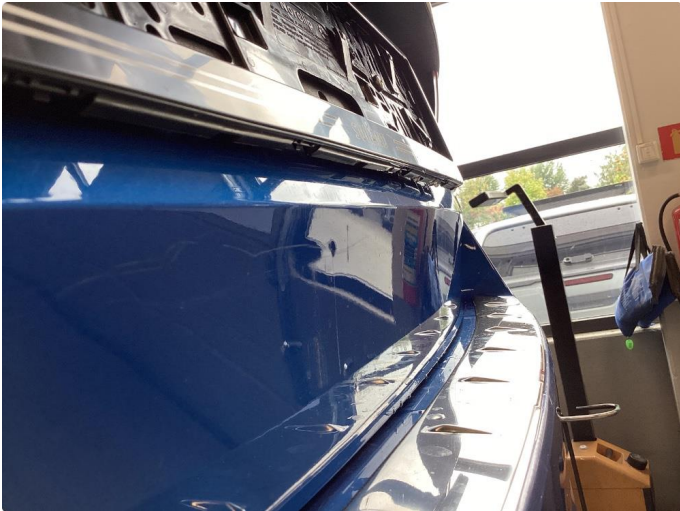
| Punkt | | Beskrivelse | Plassering |
|---|---|---|---|
| 1.1 | Bakluke | bulk | |

1.1 Bulk

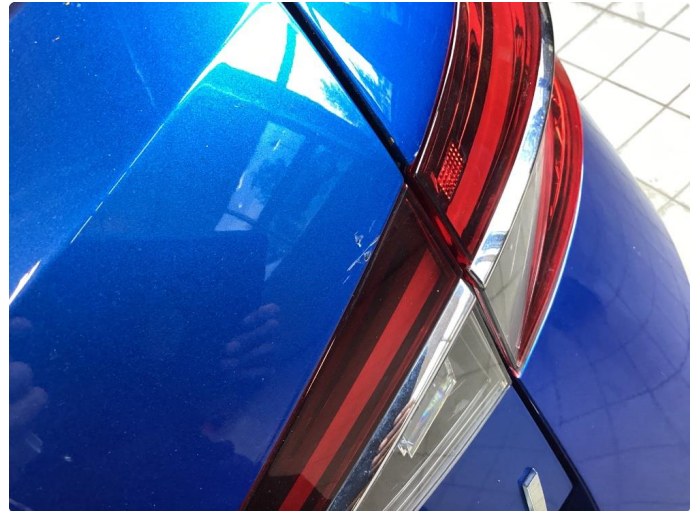
| Punkt | | Beskrivelse | Plassering |
|---|---|---|---|
| 1.2 | Bakluke | ripe(r) | |

1.2 Ripe(r)

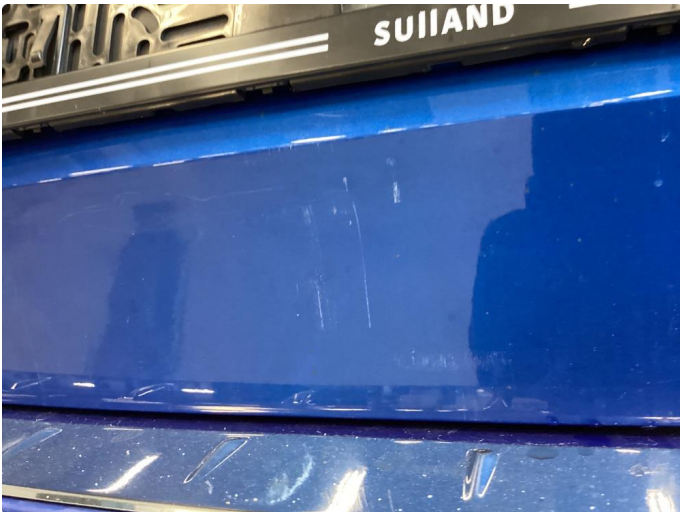
1.2 Ripe(r)

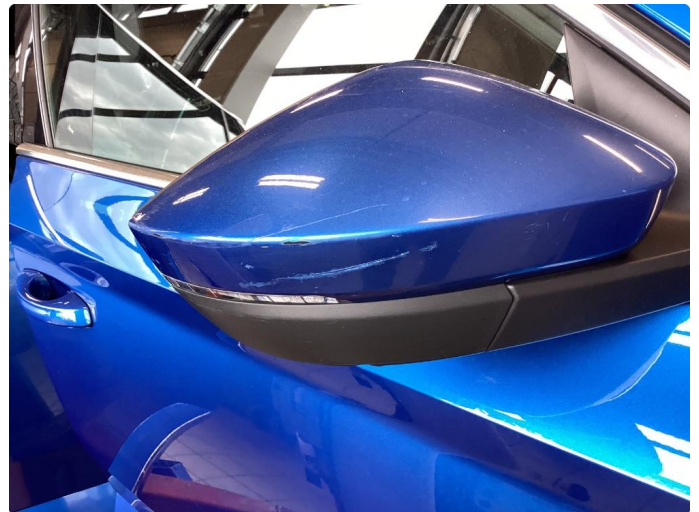
| Punkt | | Beskrivelse | Plassering |
|---|---|---|---|
| 1.3 | Speil | speilhus riper | høyre |

1.3 Speilhus riper

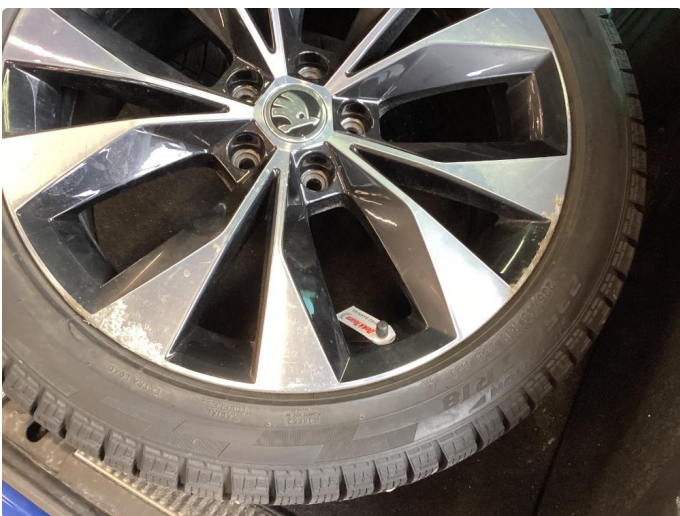
| Punkt | | Beskrivelse | Plassering |
|---|---|---|---|
| 1.4 | Dekk/Felger | kantkjørt felg | alle |

1.4 Kantkjørt felg

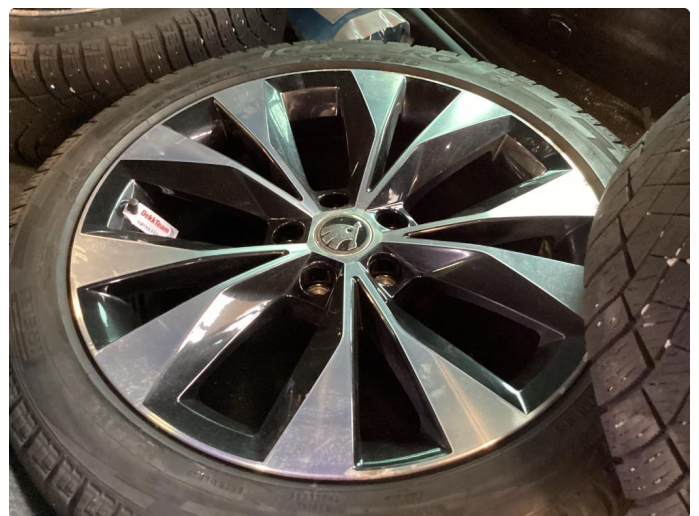
1.4 Kantkjørt felg

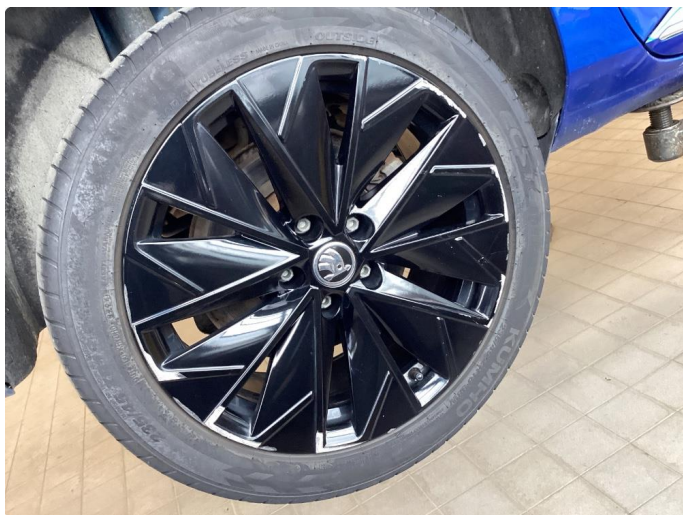
1.4 Kantkjørt felg

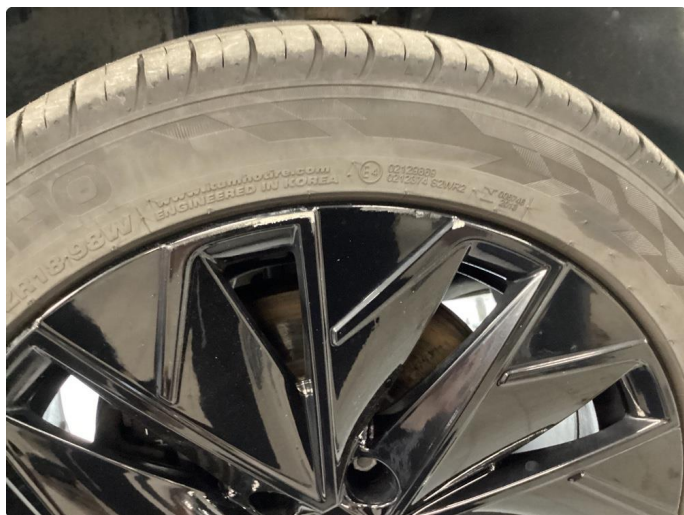
1.4 Kantkjørt felg

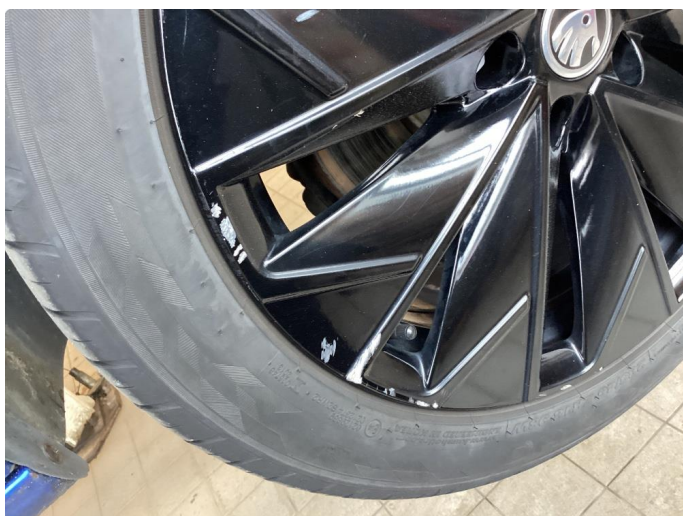
1.4 Kantkjørt felg

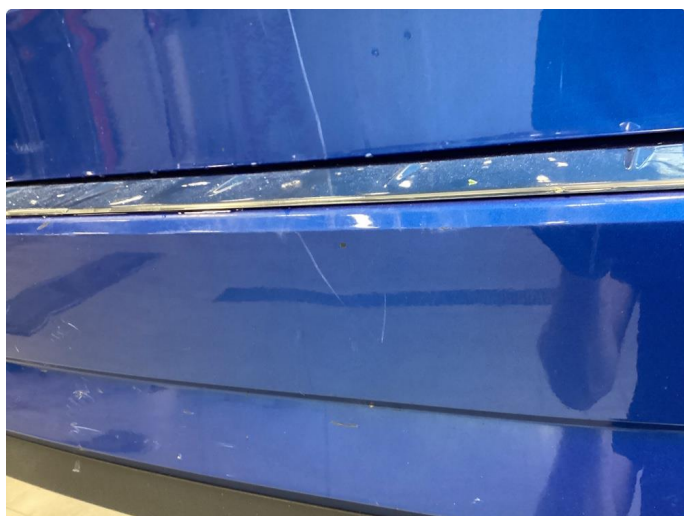
| Punkt | | Beskrivelse | Plassering |
|---|---|---|---|
| 1.5 | Støtfanger | ripe(r) | bak |

1.5 Ripe(r)

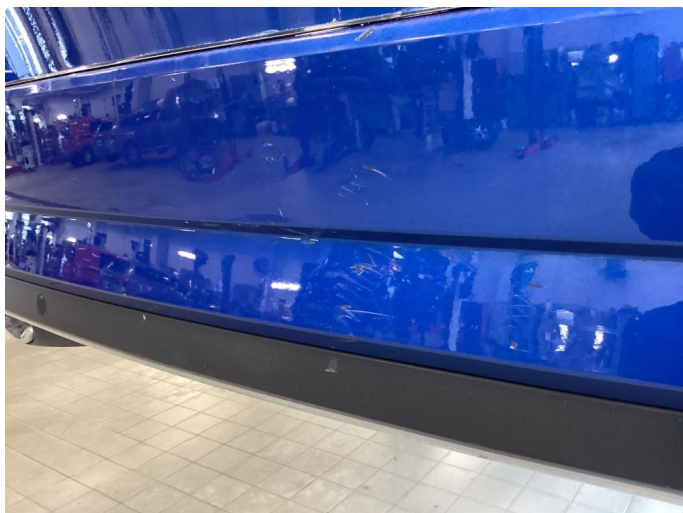
1.5 Ripe(r)
