TOYOTA COROLLA / ZE1HE(EU,M) 2WD
TESTDATO: 27.05.2026
KODE: 2034576

FT69769	72 400 KM	30.09.2021 Førstegang registrert	Hybr(B)
----------------	------------------	--	----------------

NBF Tilstandsrapport er utarbeidet av Norges Bilbransjeforbund og Forbrukerrådet.

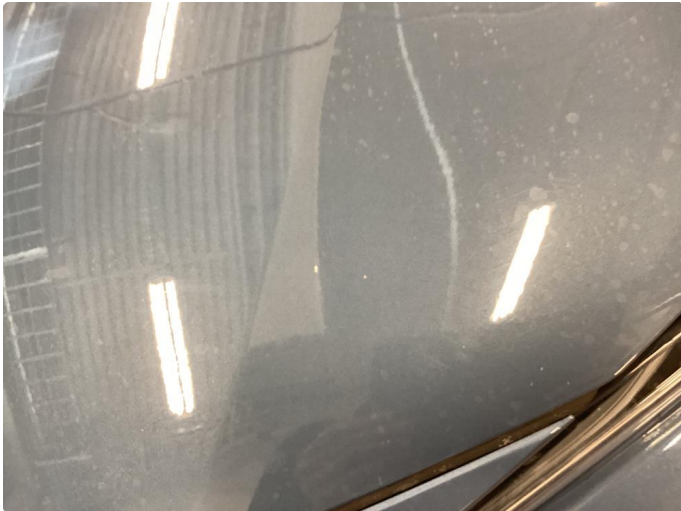
Punkt	Beskrivelse	Plassering
1. EKSTERIØR		
1.1 Panser	steinsprut	
1.2 Frontvindu	steinsprut i synsfelt

1.1 Steinsprut

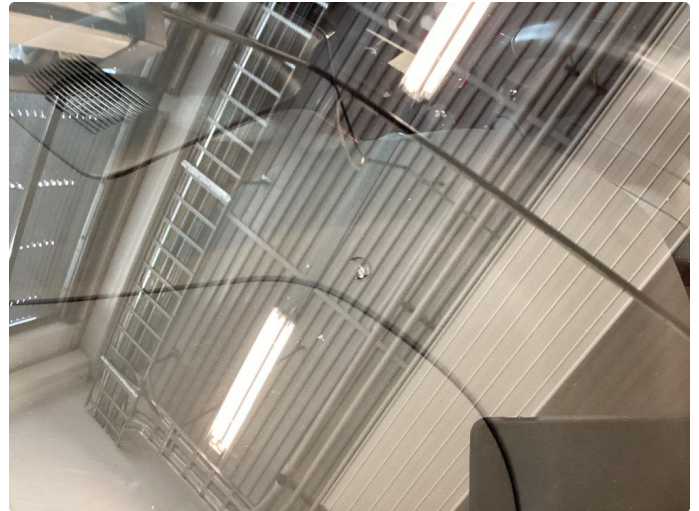
1.2 Steinsprut i synsfelt
