**VOLVO V40 / M 114 HK AUTOMAT 2WD**
**TESTDATO: 25.09.2026**
**KODE: 2128858**

**BS92162**

NBF Tilstandsrapport er utarbeidet av Norges Bilbransjeforbund og Forbrukerrådet.

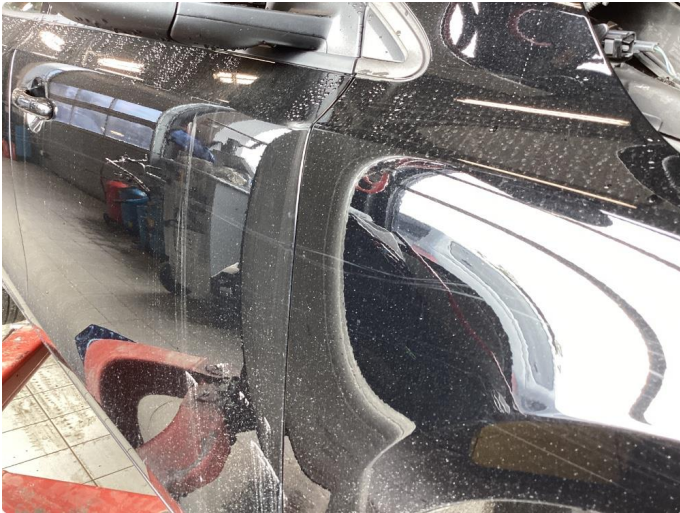
| Punkt | Beskrivelse | Plassering |
|---|---|---|
| 1.1 Lakk | generelt mye riper | |

1.1 Generelt mye riper

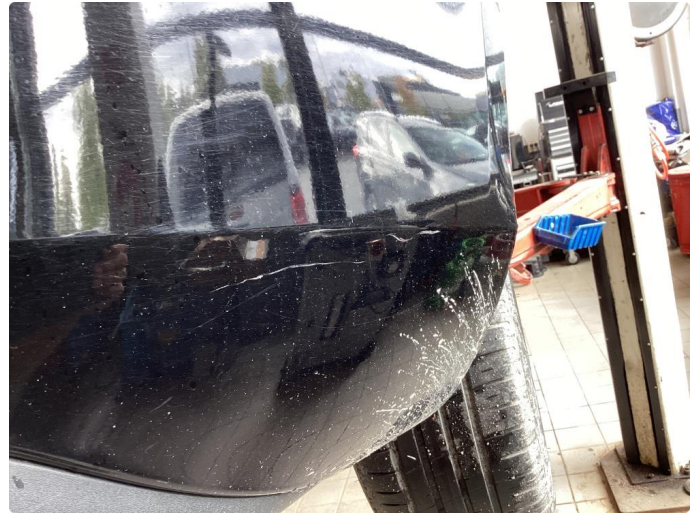
| Punkt | Beskrivelse | Plassering |
|---|---|---|
| 1.3 Støtfanger | ripe(r) | bak |

1.3 Ripe(r)

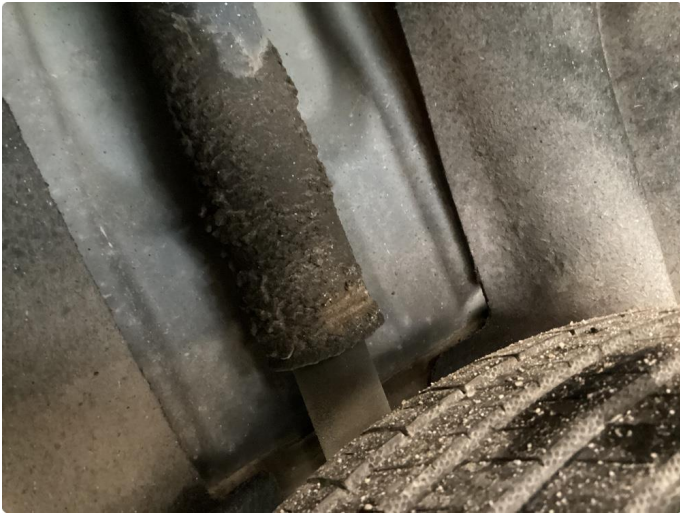
| Punkt | Beskrivelse | Plassering |
|---|---|---|
| 3.1 Fjærer/støtdemper | støtdemper lekkasje | venstre bak |

3.1 Støtdemper lekkasje
