LEXUS RX400H / HXU3(A) 211 HK AUTOMAT 4WD

TESTDATO: 21.09.2026

LY72215

NBF Tilstandsrapport er utarbeidet av Norges Bilbransjeforbund og Forbrukerrådet.

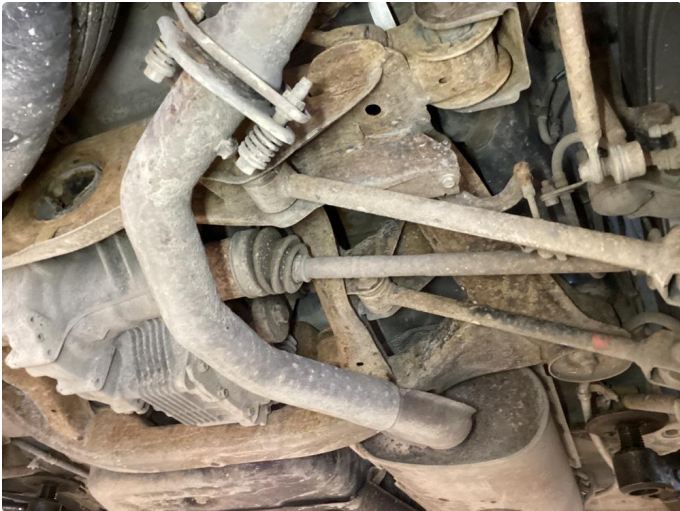
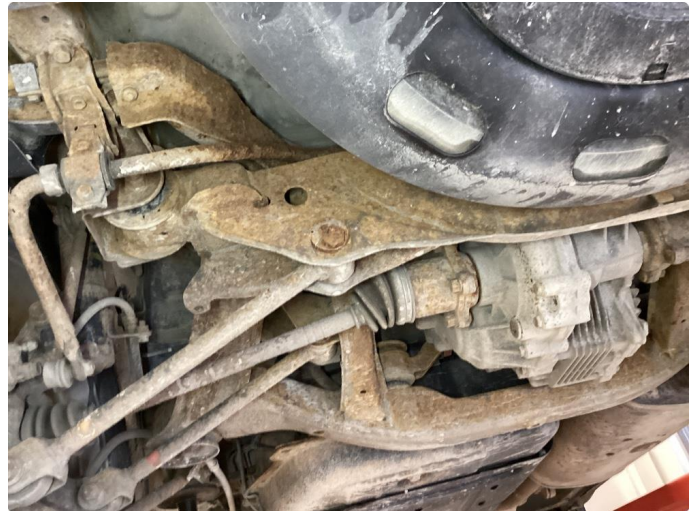
| Punkt | Beskrivelse | Plassering |
|---|---|---|
| 1.1 Under bil | rust | |

1.1 Rust

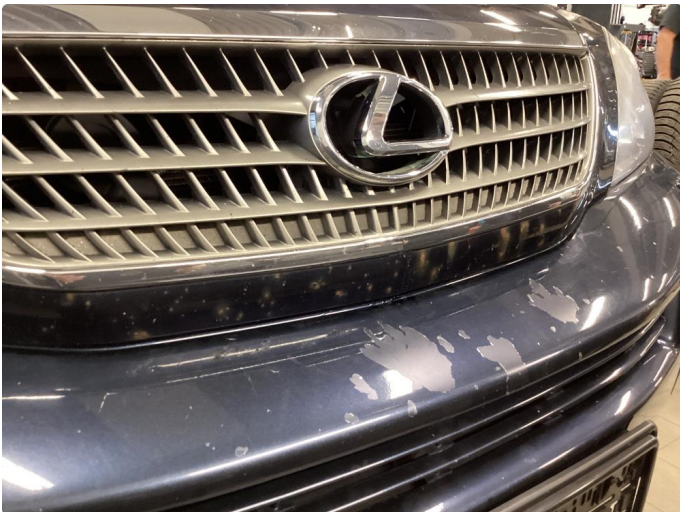
| Punkt | Beskrivelse | Plassering |
|---|---|---|
| 1.2 Panser | korrosjon/sinkslipp | |

1.2 Korrosjon/sinklapp

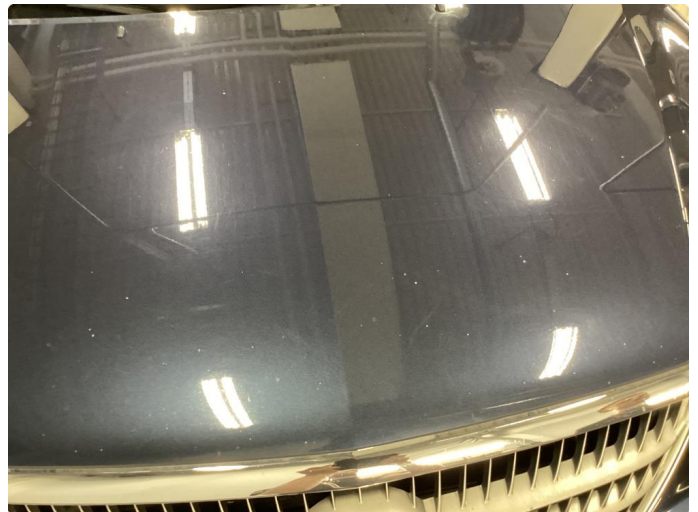
| Punkt | Beskrivelse | Plassering |
|---|---|---|
| 1.3 Panser | mye stensprut | |

1.3 Mye stensprut

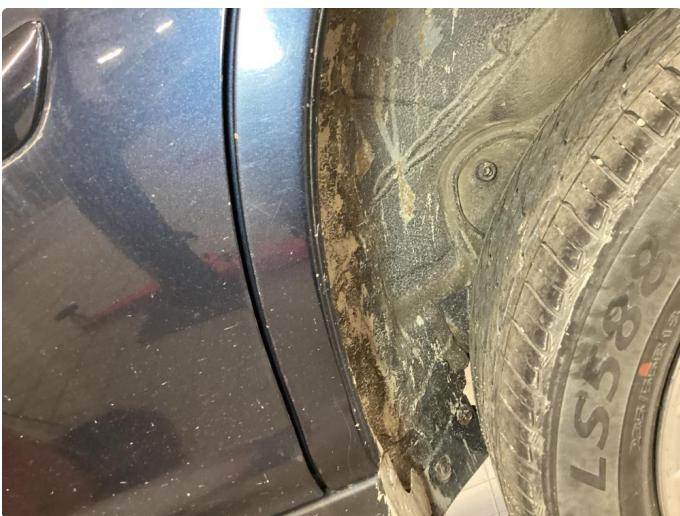
| Punkt | Beskrivelse | Plassering |
|---|---|---|
| 1.4 Skjermer | steinsprut | begge bak |

1.4 Steinsprut

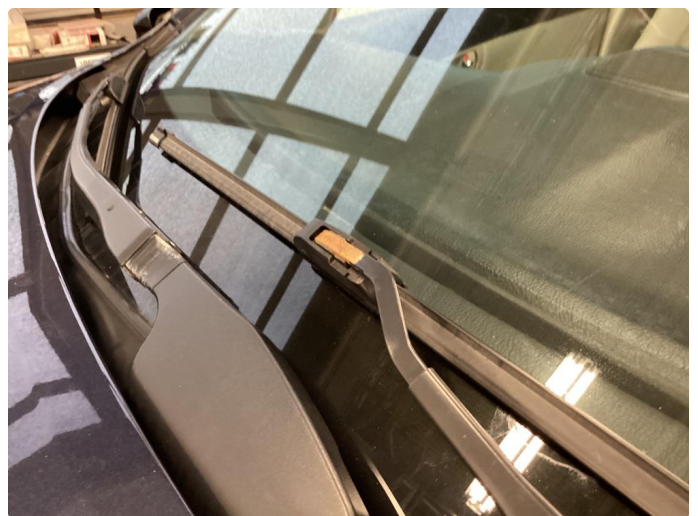
| Punkt | Beskrivelse | Plassering |
|---|---|---|
| 1.5 Vinduspussere/-spyler | øvrige feil | |

1.5 Øvrige feil

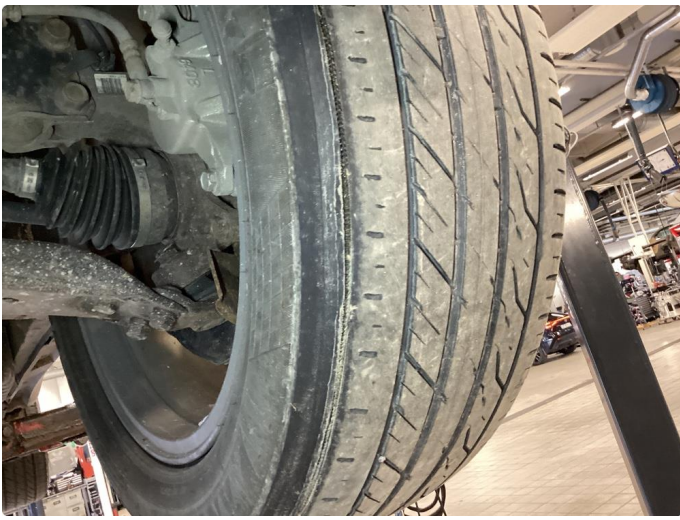
| Punkt | Beskrivelse | Plassering |
|---|---|---|
| 1.6 Dekk/Felger | dekkskade sommerhjul | |

1.6 Dekkskade sommerhjul

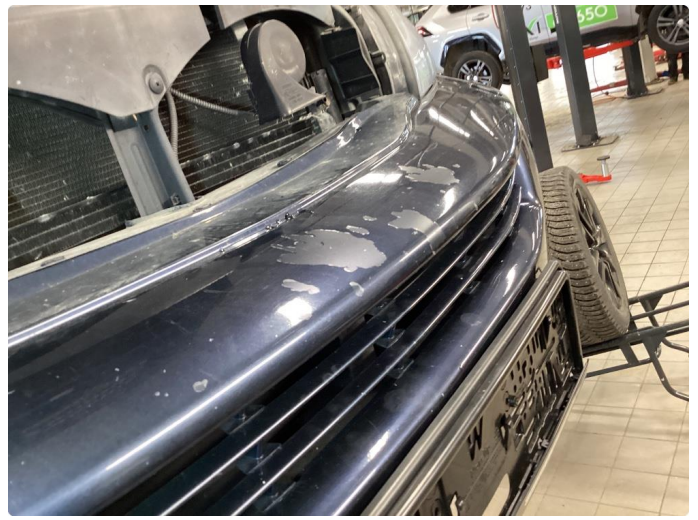
| Punkt | Beskrivelse | Plassering |
|---|---|---|
| 1.8 Støtfanger | lakk flasser | foran |

1.8 Lakk flasser

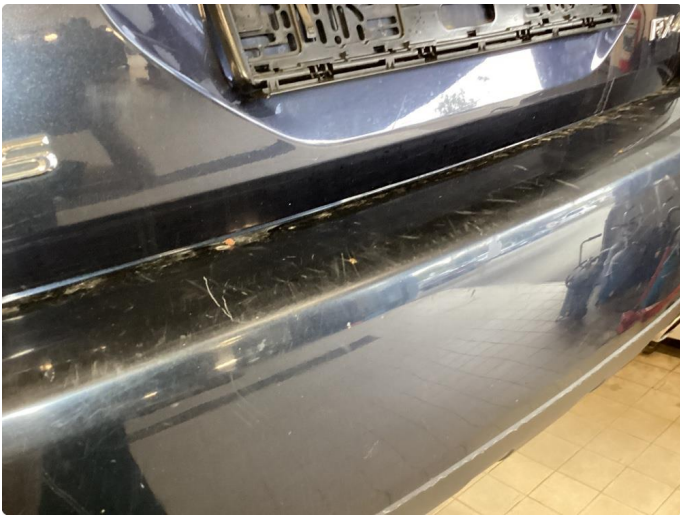
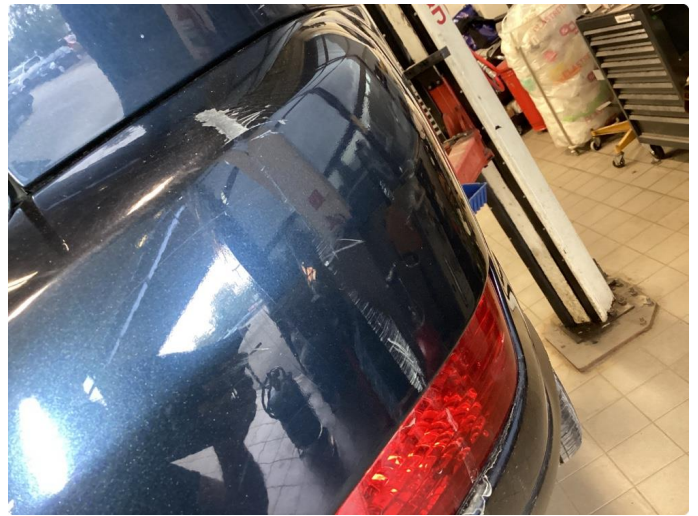
| Punkt | Beskrivelse | Plassering |
|---|---|---|
| 1.9 Støtfanger | ripe(r) | bak |

1.9 Ripe(r)

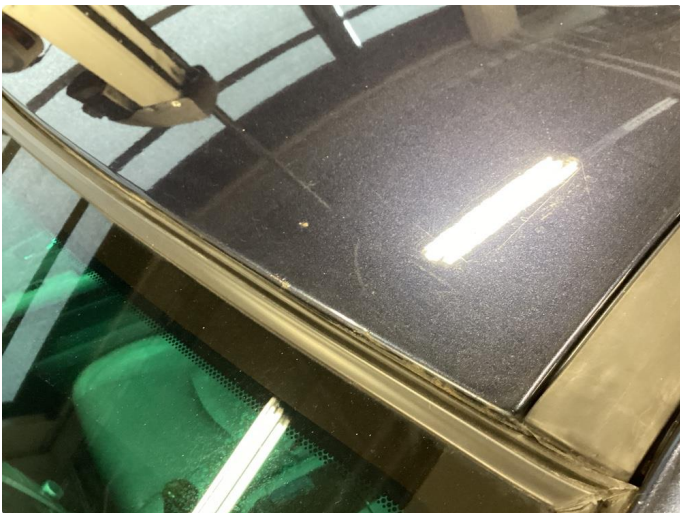
| Punkt | Beskrivelse | Plassering |
|---|---|---|
| 1.10 Tak | rust | |

1.10 Rust

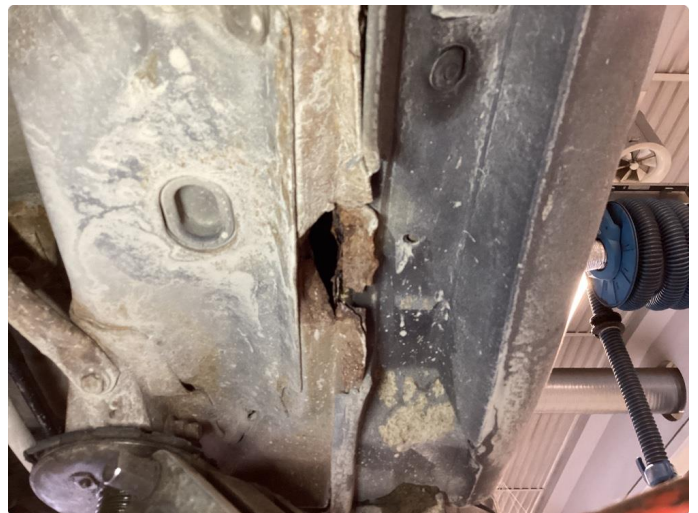
| Punkt | Beskrivelse | Plassering |
|---|---|---|
| 1.11 Kanal | rusthull | venstre bak |

1.11 Rusthull

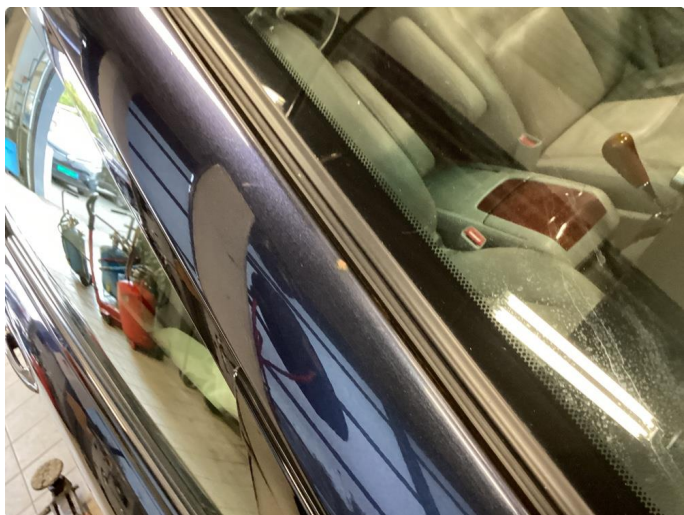
| Punkt | Beskrivelse | Plassering |
|---|---|---|
| 1.12 Stolpe | korrosjon/rust | |

1.12 Korrosjon/rust

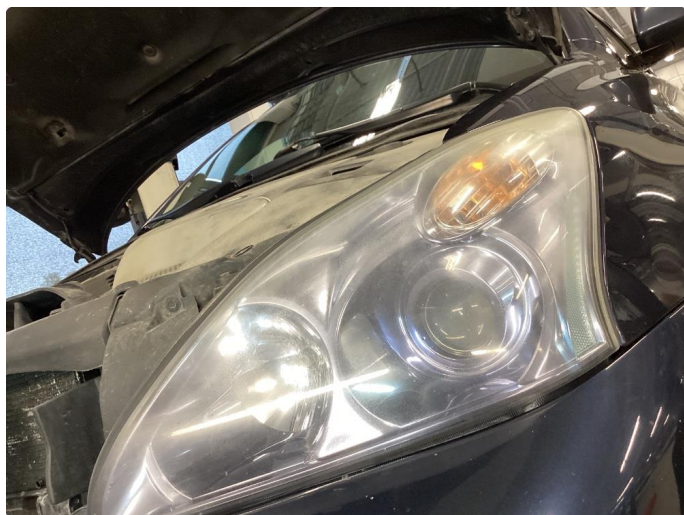
| Punkt | Beskrivelse | Plassering |
|---|---|---|
| 2.1 Lys foran | matte glass | |

2.1 Matte glass

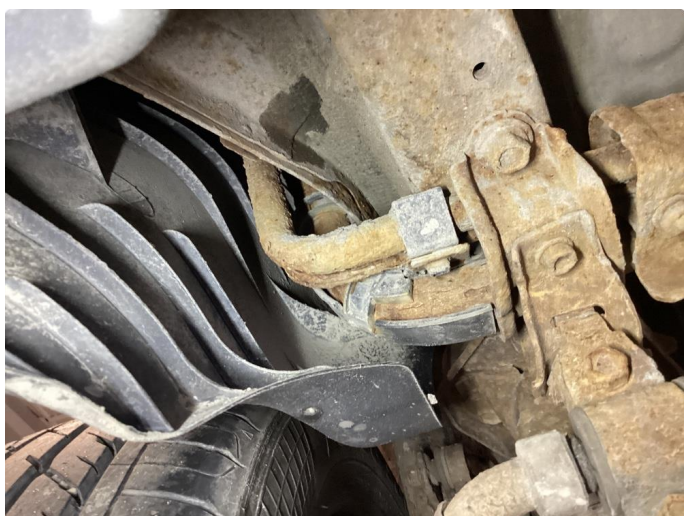
| Punkt | Beskrivelse | Plassering |
|---|---|---|
| 3.1 Drivstoffanlegg/-ledninger | rust på drivstoffrør | |

3.1 Rust på drivstoffrør

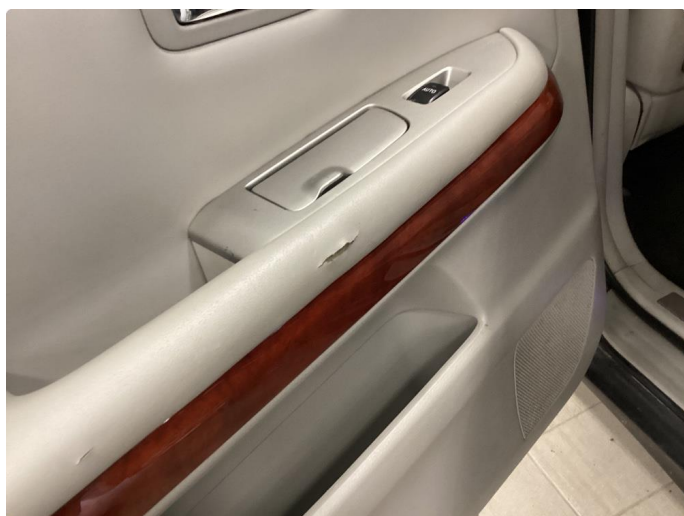
| Punkt | Beskrivelse | Plassering |
|---|---|---|
| 6.1 Dørtrekk | rift | venstre bak |

6.1 Rift

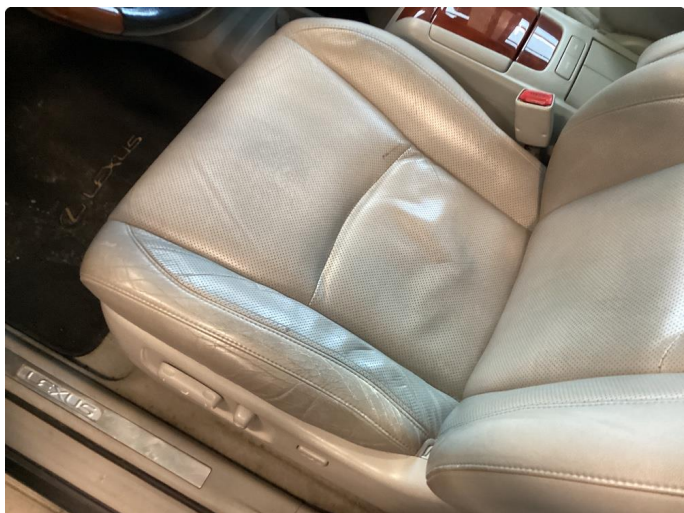
| Punkt | Beskrivelse | Plassering |
|---|---|---|
| 6.2 Seter | slitt | venstre foran |

6.2 Slitt
