**TOYOTA TOYOTA AVENSIS / T27 147 HK MANUELL 2WD**
**TESTDATO: 28.08.2026**
**KODE: 2102987**

**FT43846**

NBF Tilstandsrapport er utarbeidet av Norges Bilbransjeforbund og Forbrukerrådet.

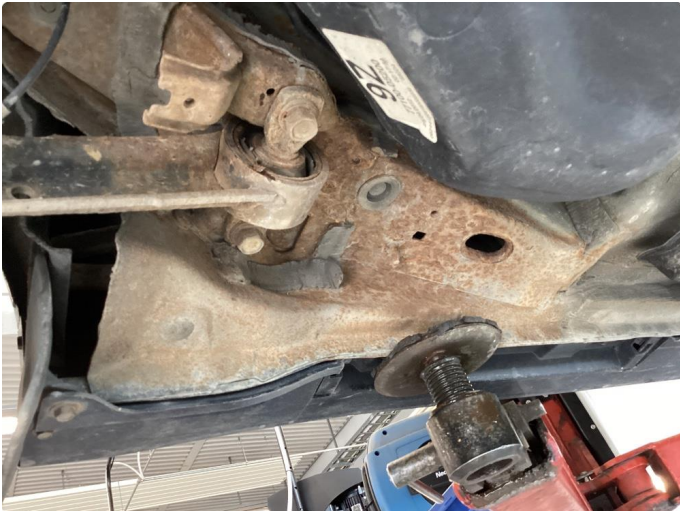
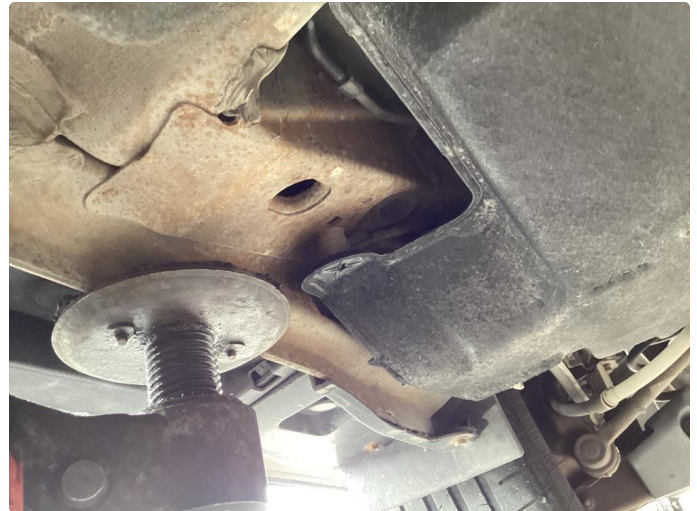
| Punkt | | Beskrivelse | Plassering |
|---|---|---|---|
| 1.1 | Under bil | rust | bak |

1.1 Rust

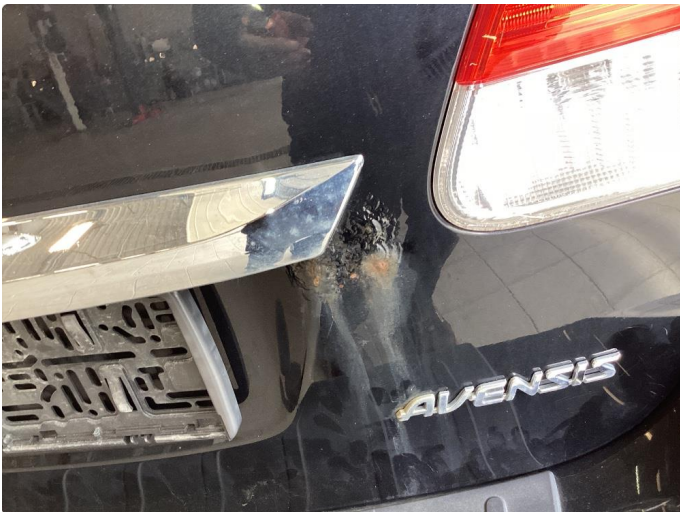
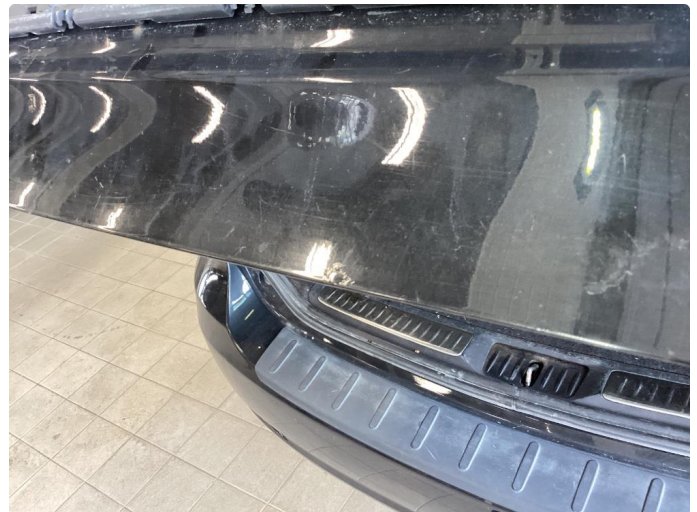
| Punkt | | Beskrivelse | Plassering |
|---|---|---|---|
| 1.3 | Bakluke | rust/korrosjon | |

1.3 Rust/korrosjon

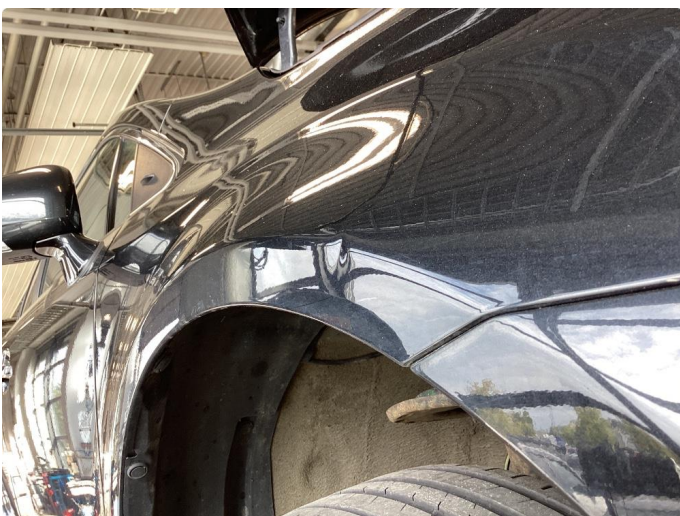
| Punkt | | Beskrivelse | Plassering |
|---|---|---|---|
| 1.4 | Skjermer | p-bulk | høyre foran |

1.4 P-bulk

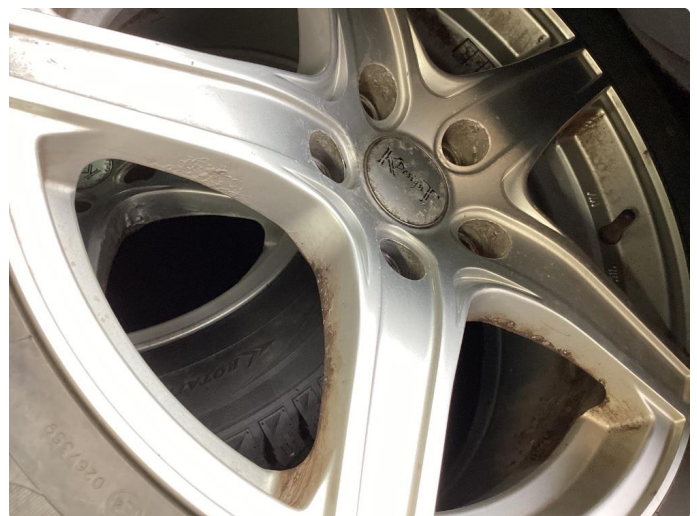
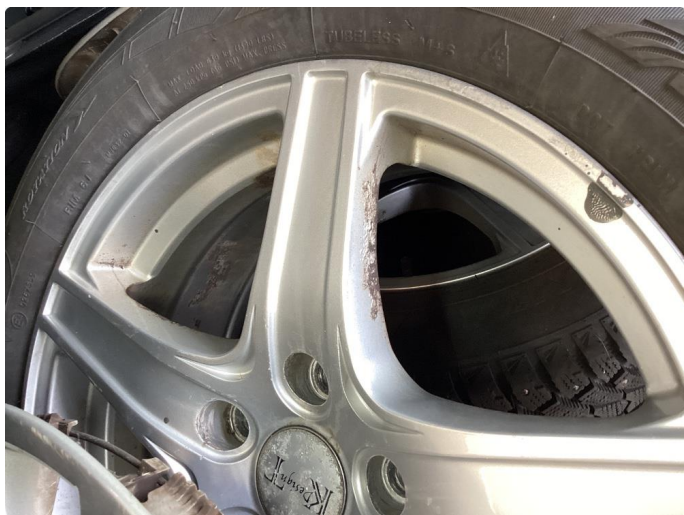
| Punkt | | Beskrivelse | Plassering |
|---|---|---|---|
| 1.5 | Dekk/Felger | betydelig oksidering | alle |

1.5 Betydelig oksidering

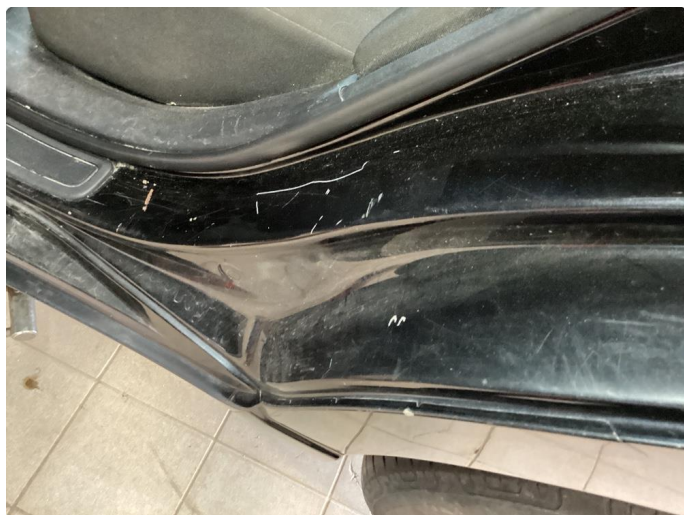
| Punkt | | Beskrivelse | Plassering |
|---|---|---|---|
| 1.6 | Terskler/innlastningssone | noen riper og småbulker | venstre bak |

1.6 Noen riper og småbulker

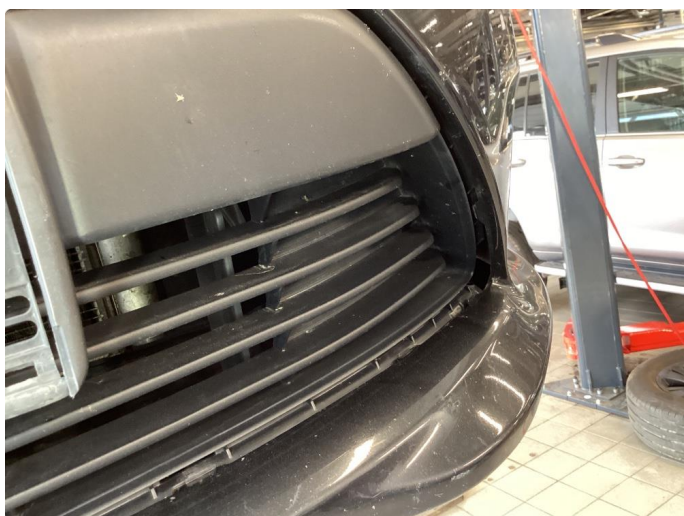
| Punkt | | Beskrivelse | Plassering |
|---|---|---|---|
| 1.7 | Støtfanger | løs | foran |

1.7 Løs

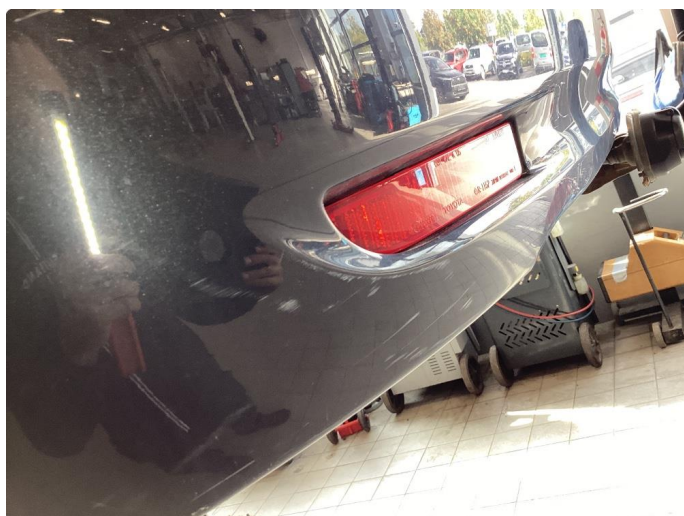
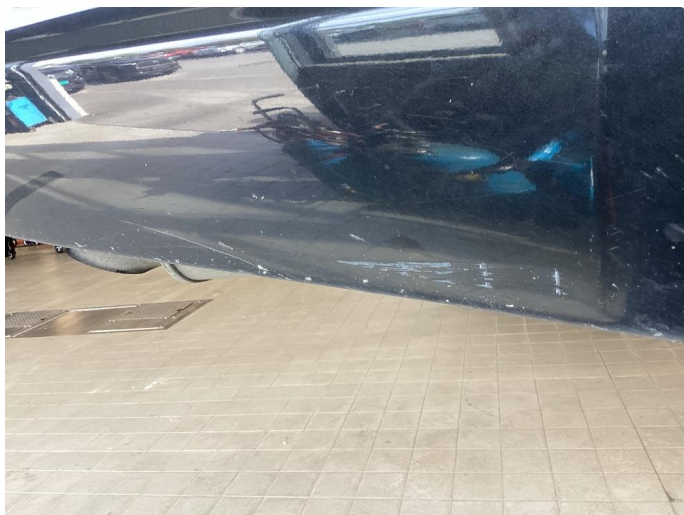
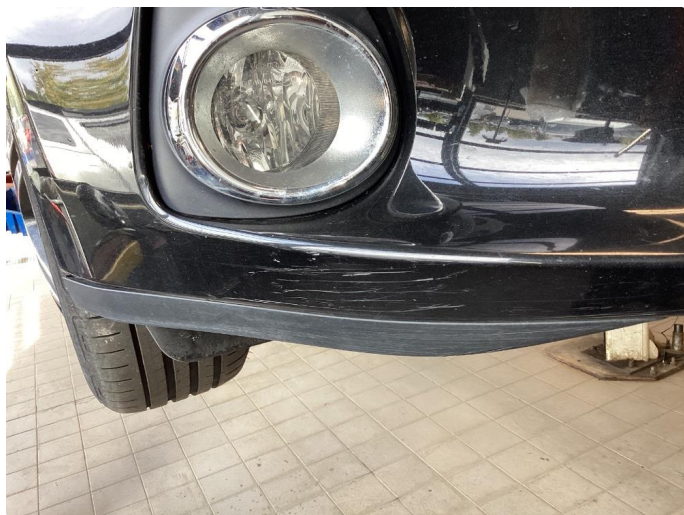
| Punkt | | Beskrivelse | Plassering |
|---|---|---|---|
| 1.8 | Støtfanger | ripe(r) | foran - bak |

1.8 Ripe(r)

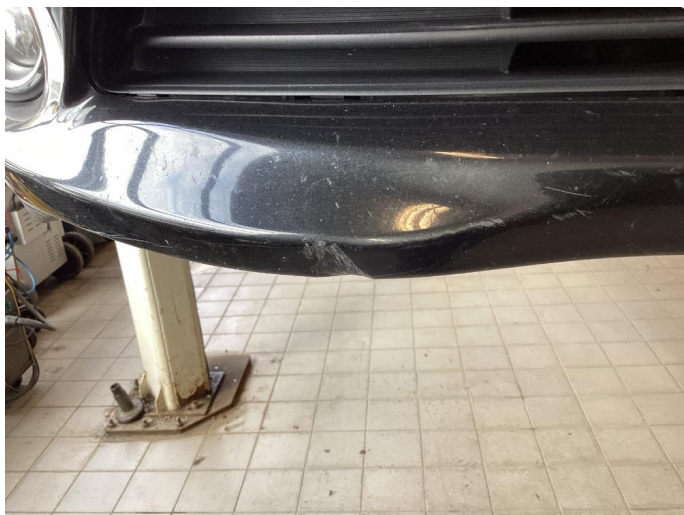
| Punkt | | Beskrivelse | Plassering |
|---|---|---|---|
| 1.9 | Støtfanger | bulk | foran |

1.9 Bulk

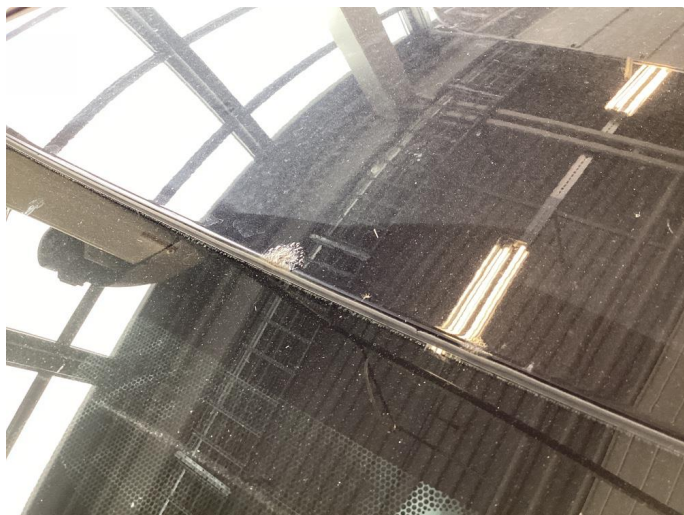
| Punkt | | Beskrivelse | Plassering |
|---|---|---|---|
| 1.10 | Tak | rust | |

1.10 Rust

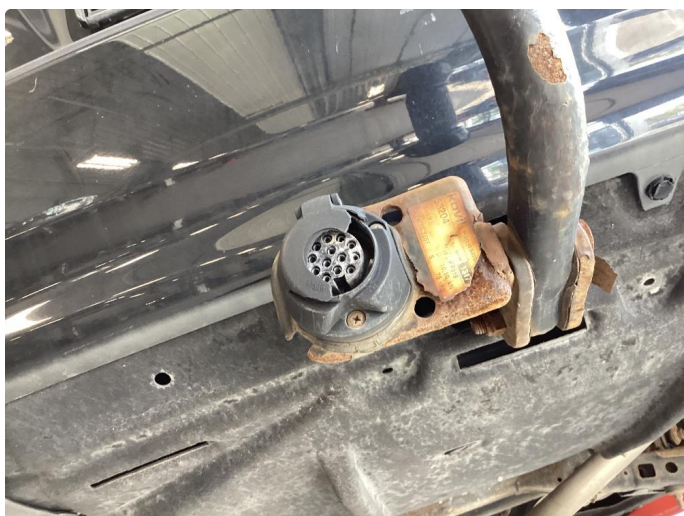
| Punkt | | Beskrivelse | Plassering |
|---|---|---|---|
| 5.1 | Annet | øvrige feil | |

5.1 Øvrige feil
