OPEL INSIGNIA SPORTS TOURER SW / OG-A 136 HK  
MANUELL 2WD

TESTDATO: 11.08.2026

CHASSISNR: W0LGT8G30G1001706

## OPPSUMMERT STATUS PÅ KJØRETØY

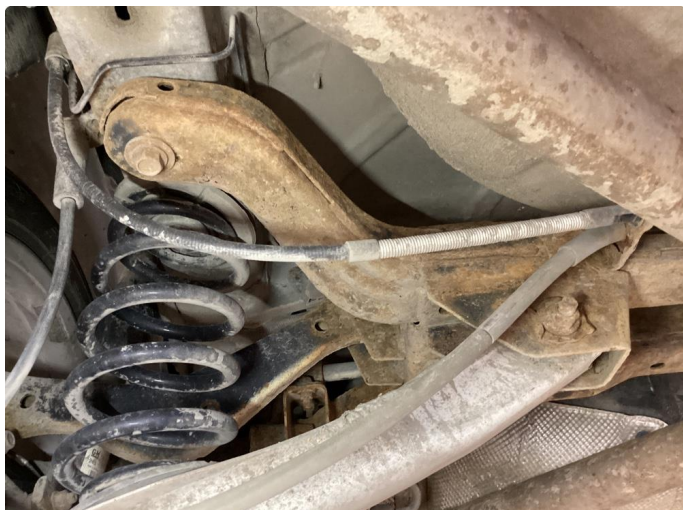
| Punkt | Beskrivelse | Plassering |
|---|---|---|
| 1.1 Under bil | rust | |

1.1 Rust

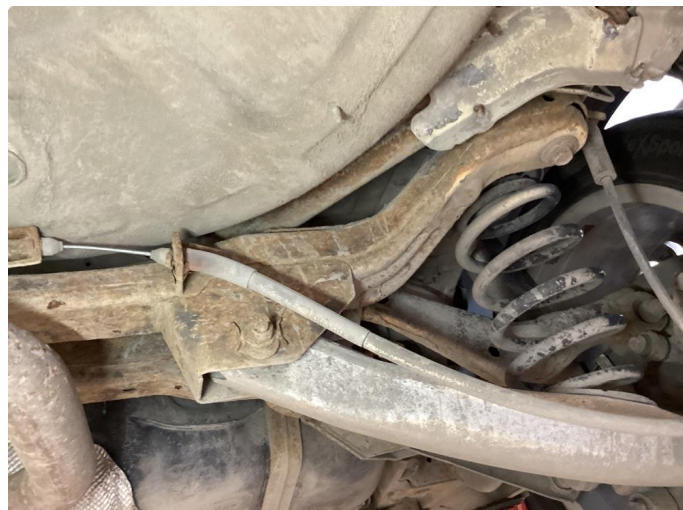
1.1 Rust

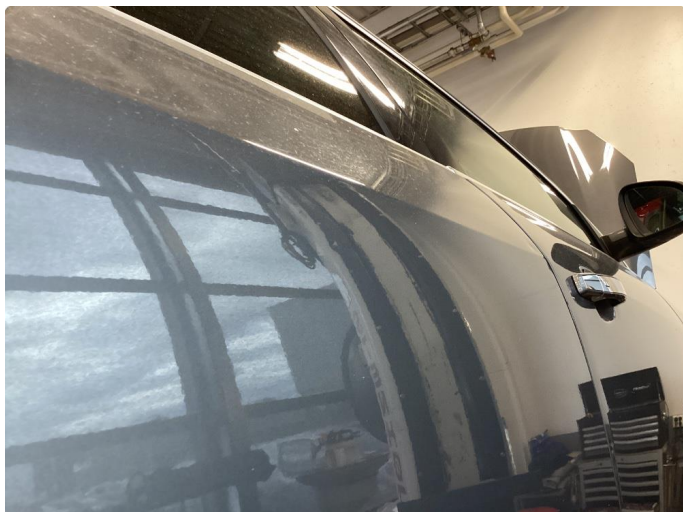
| Punkt | Beskrivelse | Plassering |
|---|---|---|
| 1.2 Dører | p-bulk | høyre bak |

1.2 P-bulk

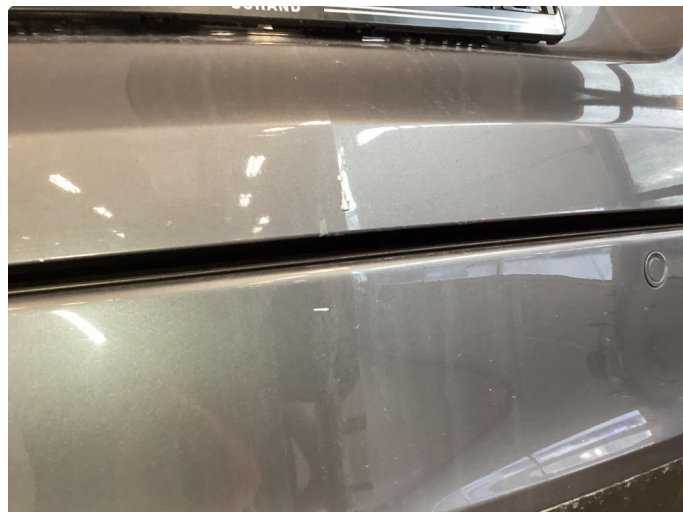
| Punkt | Beskrivelse | Plassering |
|---|---|---|
| 1.4 Støtfanger | ripe(r) | bak |

1.4 Ripe(r)

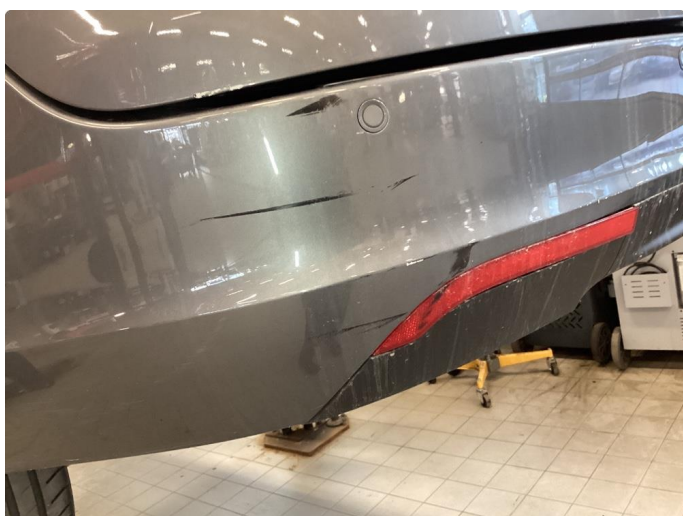
1.4 Ripe(r)

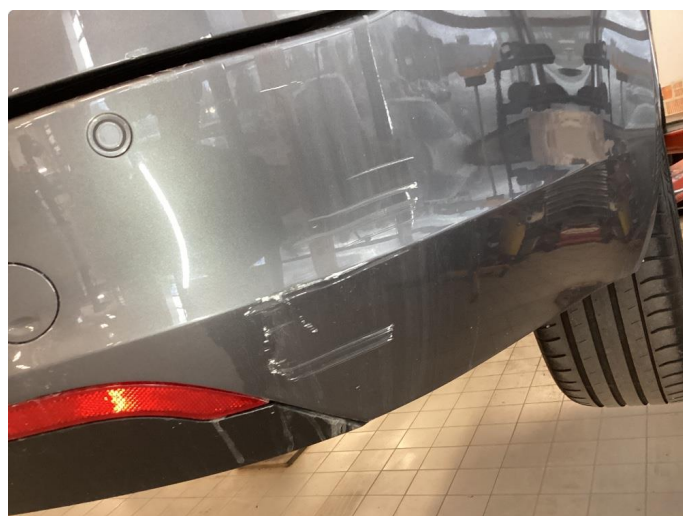
1.4 Ripe(r)

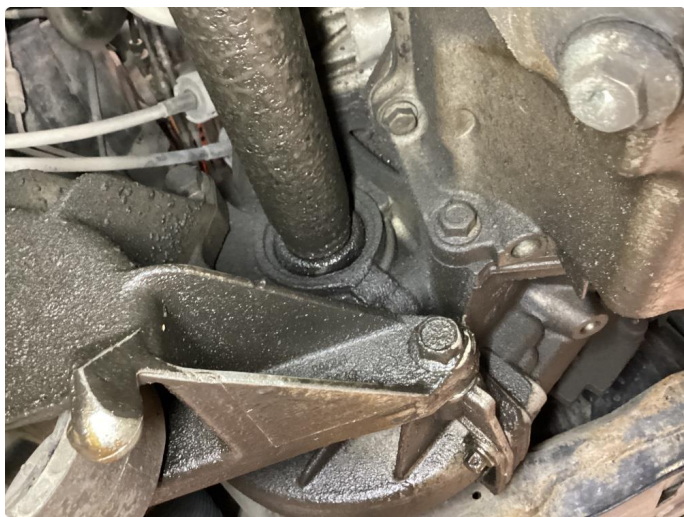
| Punkt | Beskrivelse | Plassering |
|---|---|---|
| 4.1 Girkasse | lekkasje simring | |

#### 4.1 Lekkasje simring
