MITSUBISHI MITSUBISHI OUTLANDER / CW0 4WD
TESTDATO: 26.06.2026
KODE: 2061953

BE20709

NBF Tilstandsrapport er utarbeidet av Norges Bilbransjeforbund og Forbrukerrådet.

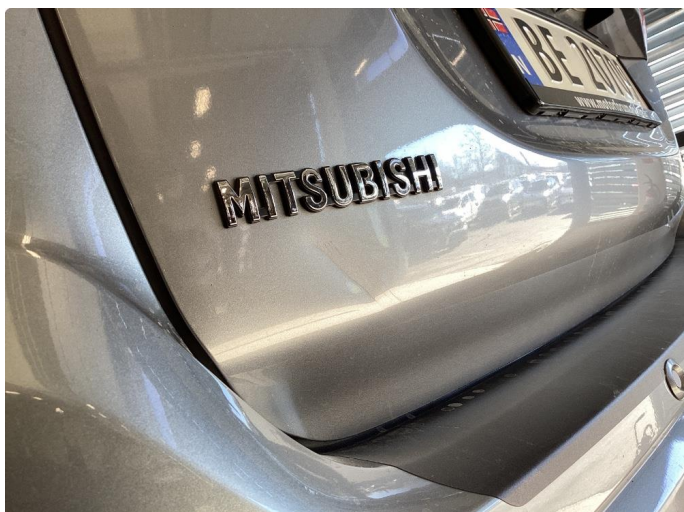
2.1 Bulk

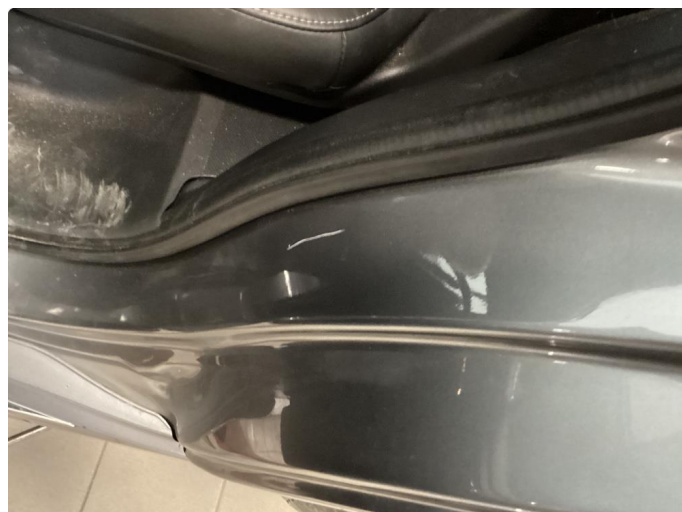
2.3 Ripe(r)

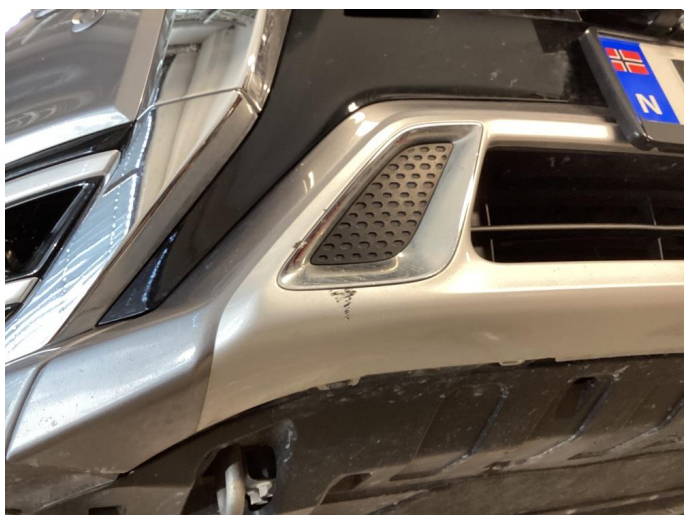
2.4 Ripe(r)

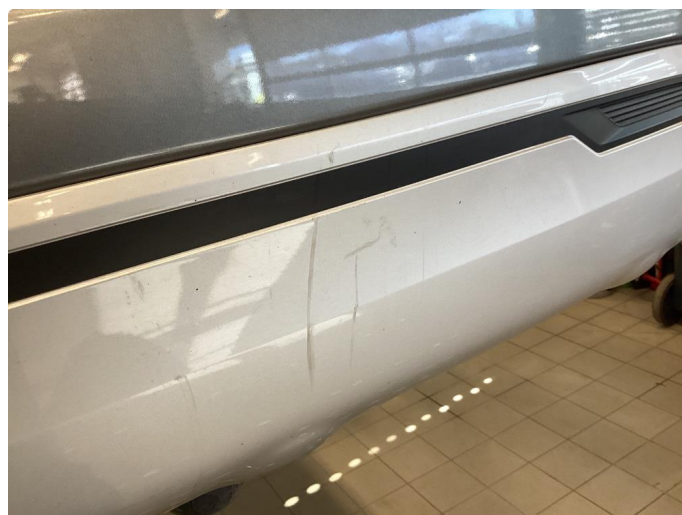
2.4 Ripe(r)

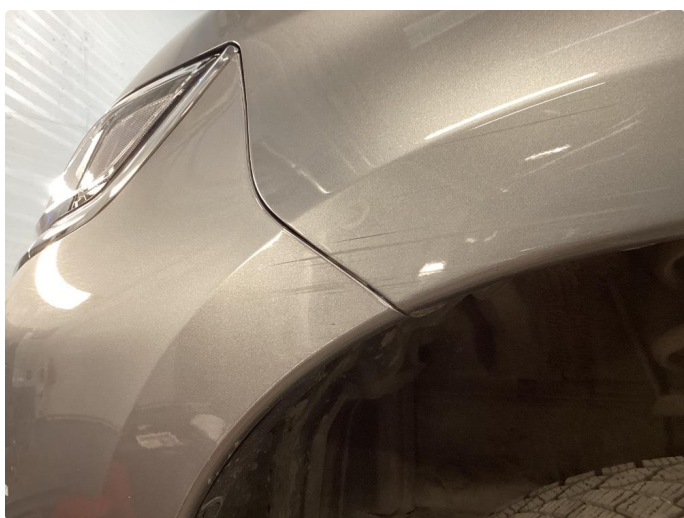
2.4 Ripe(r)
