**TOYOTA AURIS / E15UT(A) 99 HK MANUELL 2WD**
**TESTDATO: 19.09.2026**
**KODE: 2122518**

**FT45997**

NBF Tilstandsrapport er utarbeidet av Norges Bilbransjeforbund og Forbrukerrådet.

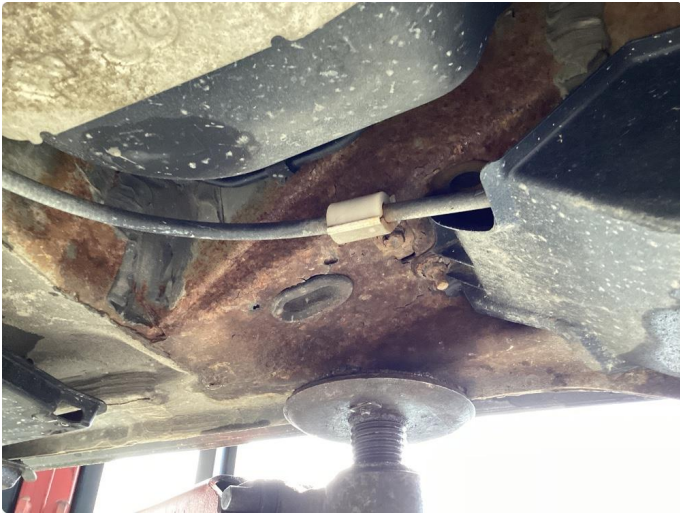
| Punkt | Beskrivelse | Plassering |
|---|---|---|
| 1.1 Under bil | rust, men solid enda | bak |

1.1 Rust, men solid enda

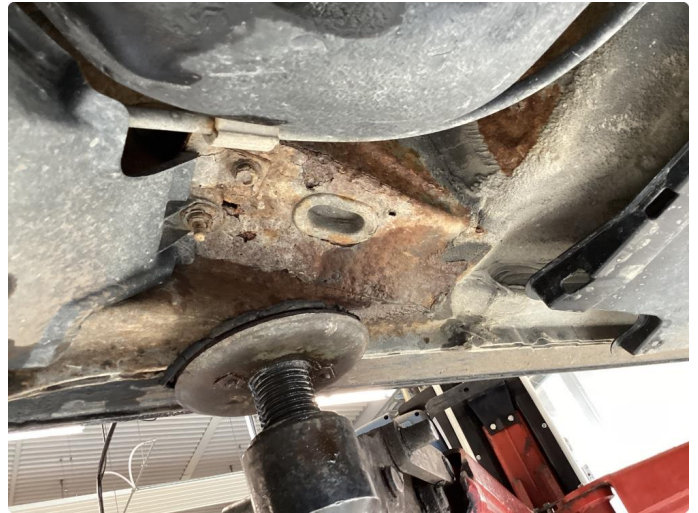
1.1 Rust, men solid enda

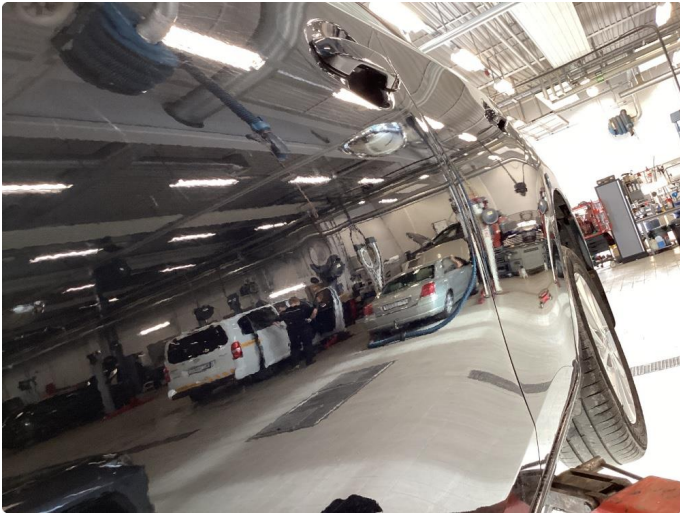
| Punkt | Beskrivelse | Plassering |
|---|---|---|
| 1.2 Dører | flere p-bulker | venstre foran - høyre bak |

1.2 Flere p-bulker

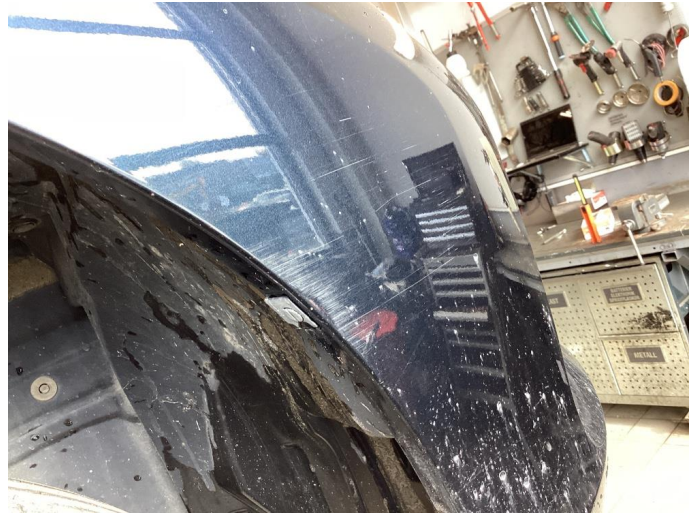
| Punkt | Beskrivelse | Plassering |
|---|---|---|
| 1.5 Støtfanger | ripe(r) | foran |

1.5 Ripe(r)

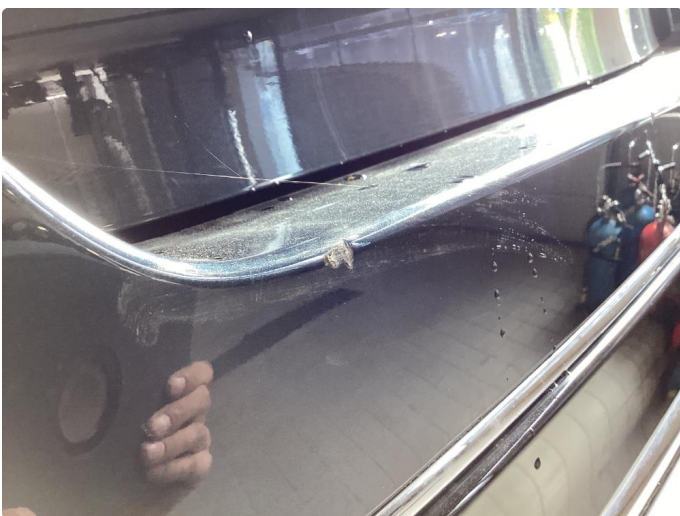
| Punkt | Beskrivelse | Plassering |
|---|---|---|
| 1.6 Støtfanger | bulk | bak |

1.6 Bulk
