**ISUZU D-MAX / ATFS 163 HK AUTOMAT 4WD**
**TESTDATO: 21.08.2026**
**KODE: 2095597**

**HK11417**

**382 378 KM**

NBF Tilstandsrapport er utarbeidet av Norges Bilbransjeforbund og Forbrukerrådet.

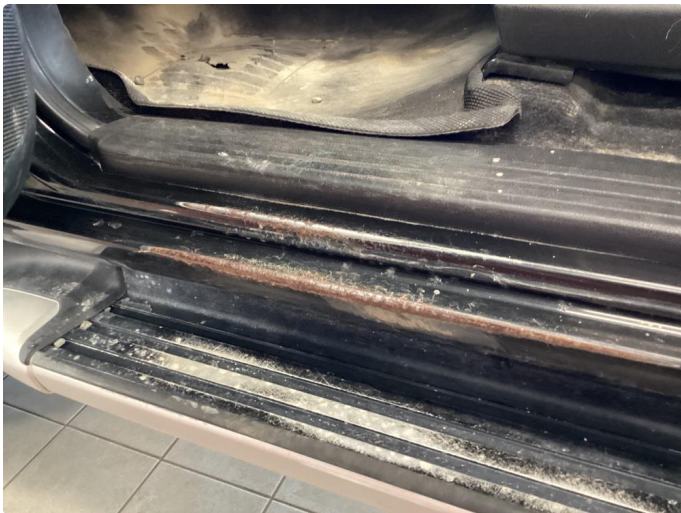
| Punkt | Beskrivelse | Plassering |
|---|---|---|
| 1.1 Kanal | lakk flasser | venstre |

1.1 Lakk flasser

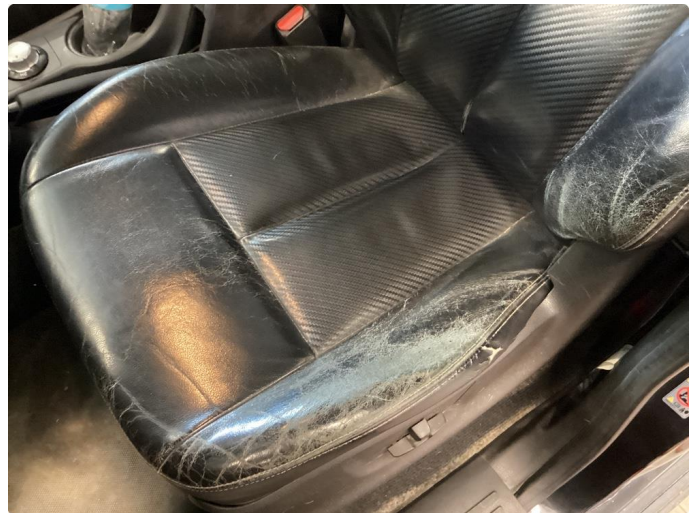
| Punkt | Beskrivelse | Plassering |
|---|---|---|
| 6.1 Seter | slitt | venstre foran |

6.1 Slitt
