MINI COOPER D COUNTRYMAN / UKL/X 112 HK MANUELL

TESTDATO: 03.08.2026

SV31912

NBF Tilstandsrapport er utarbeidet av Norges Bilbransjeforbund og Forbrukerrådet.

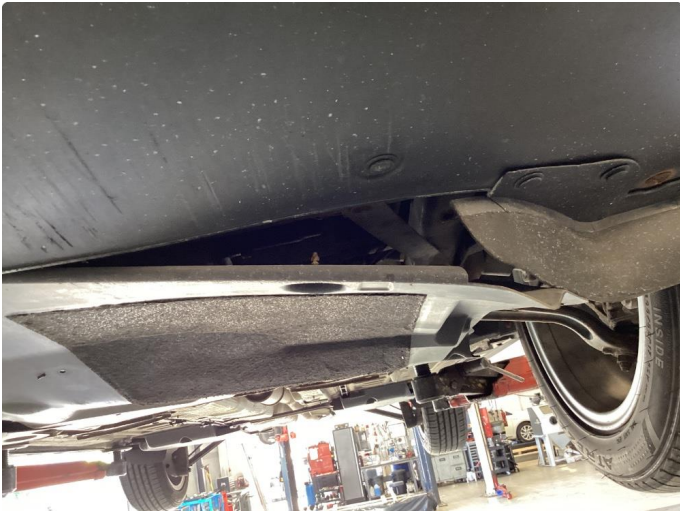
| Punkt | | Beskrivelse | Plassering |
|---|---|---|---|
| 1.1 | Under bil | beskyttelsesplate skadet/mangler | foran |

1.1 Beskyttelsesplate skadet/mangler

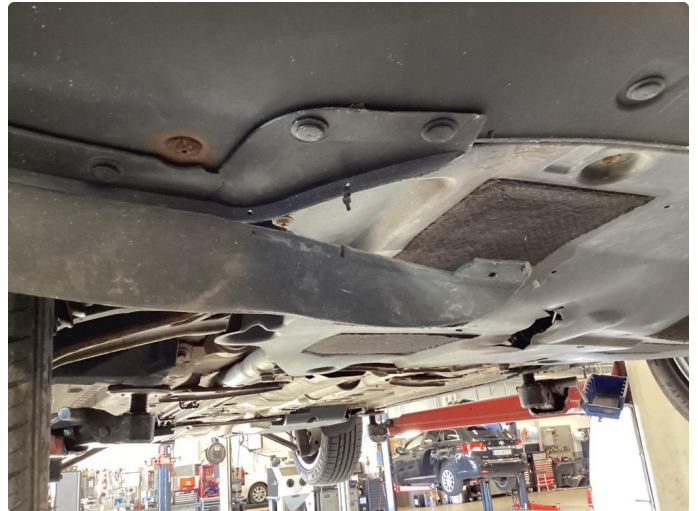
1.1 Beskyttelsesplate skadet/mangler

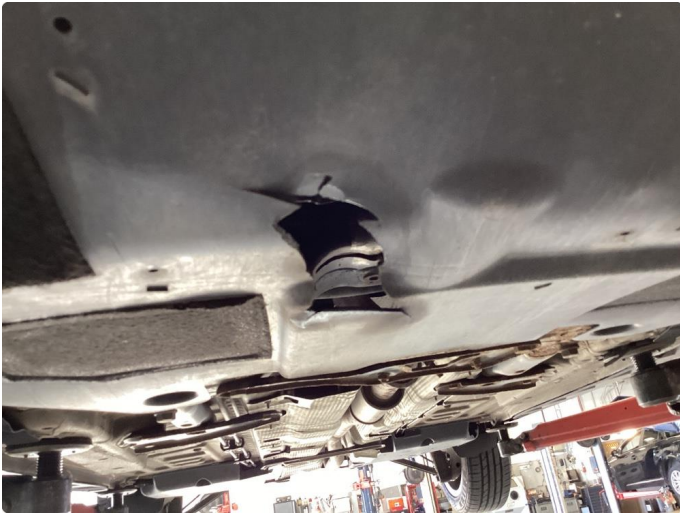
1.1 Beskyttelsesplate skadet/mangler

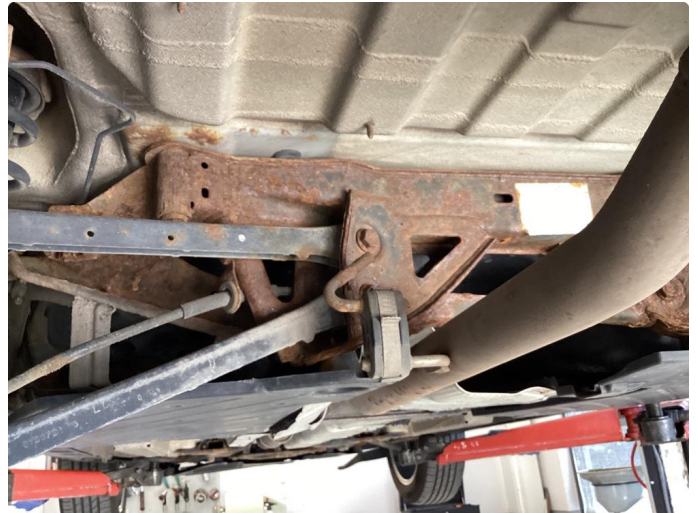
| Punkt | | Beskrivelse | Plassering |
|---|---|---|---|
| 1.2 | Under bil | rust | bak |

1.2 Rust

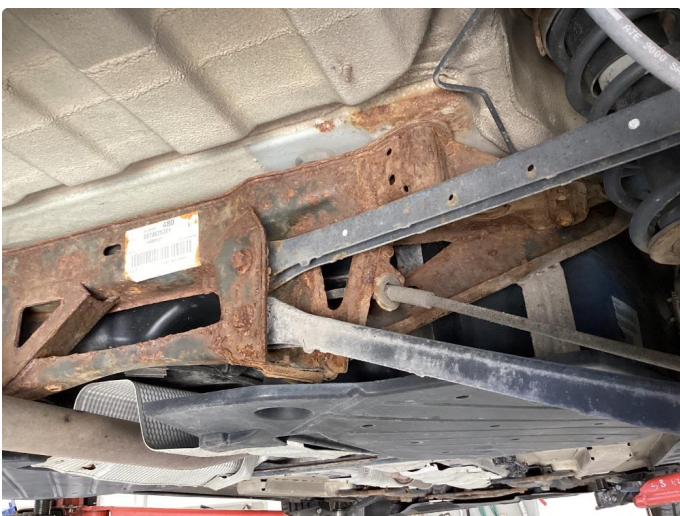
1.2 Rust

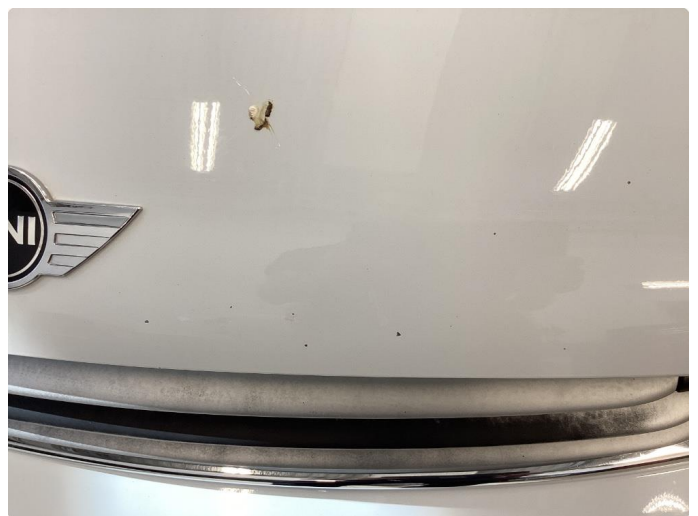
| Punkt | | Beskrivelse | Plassering |
|---|---|---|---|
| 1.3 | Panser | noe steinsprut med rust | |

1.3 Noe steinsprut med rust

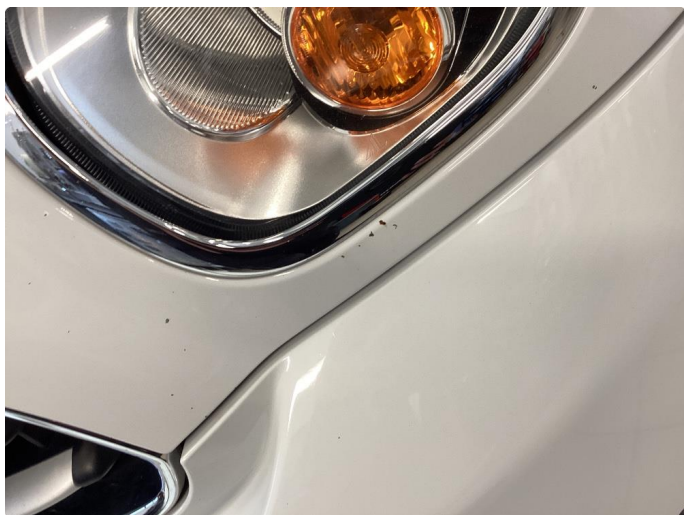
1.3 Noe steinsprut med rust

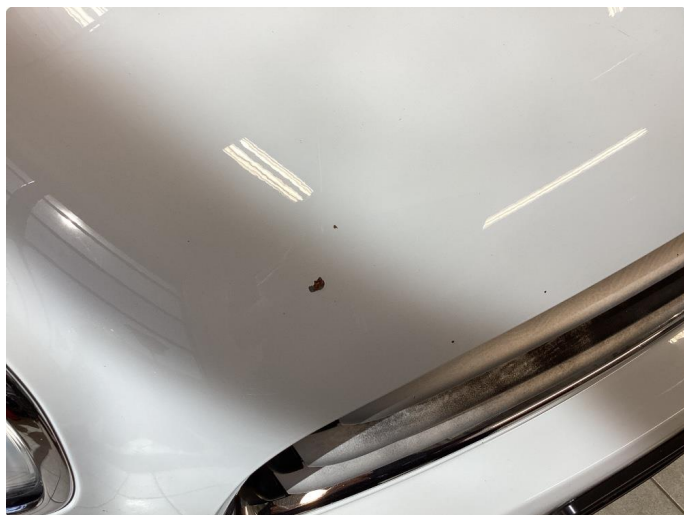
1.3 Noe steinsprut med rust

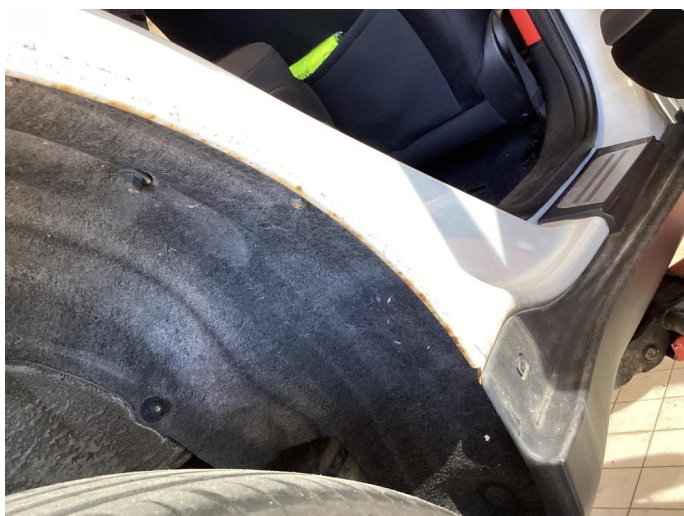
| Punkt | | Beskrivelse | Plassering |
|---|---|---|---|
| 1.4 | Skjermer | rust | begge bak |

1.4 Rust

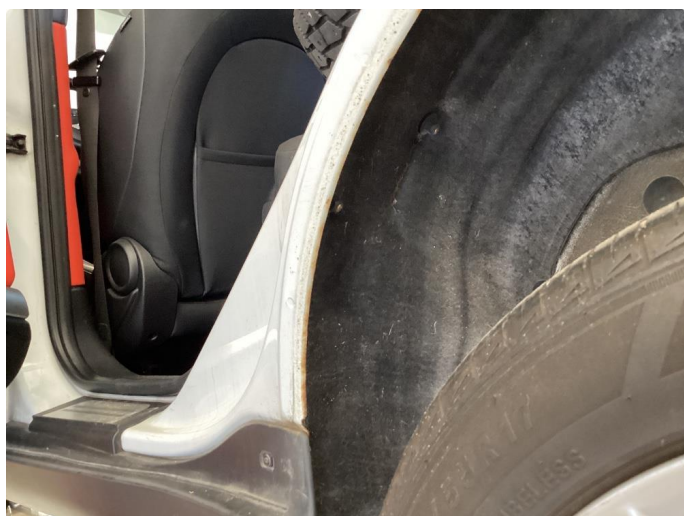
1.4 Rust

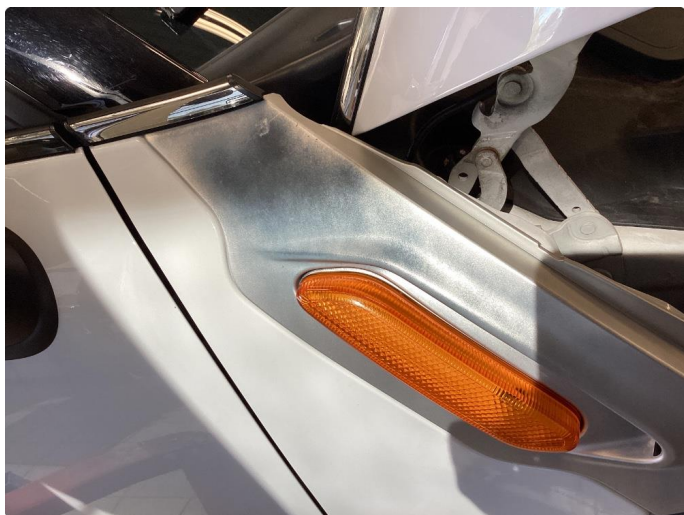
| Punkt | | Beskrivelse | Plassering |
|---|---|---|---|
| 1.5 | Skjermer | øvrige feil | begge foran |

1.5 Øvrige feil

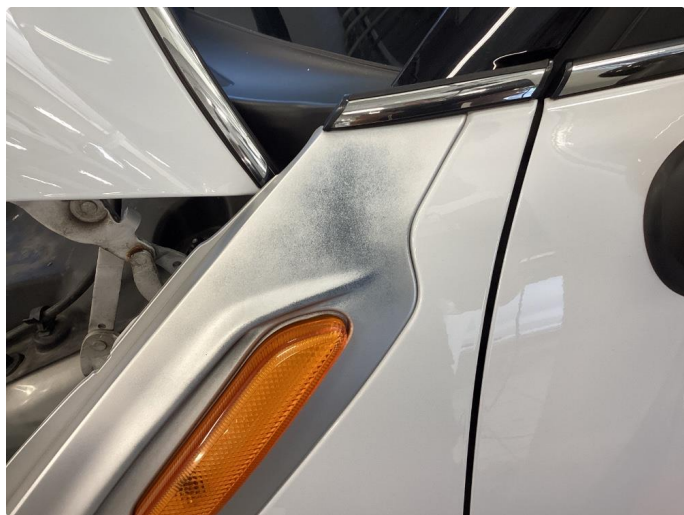
1.5 Øvrige feil

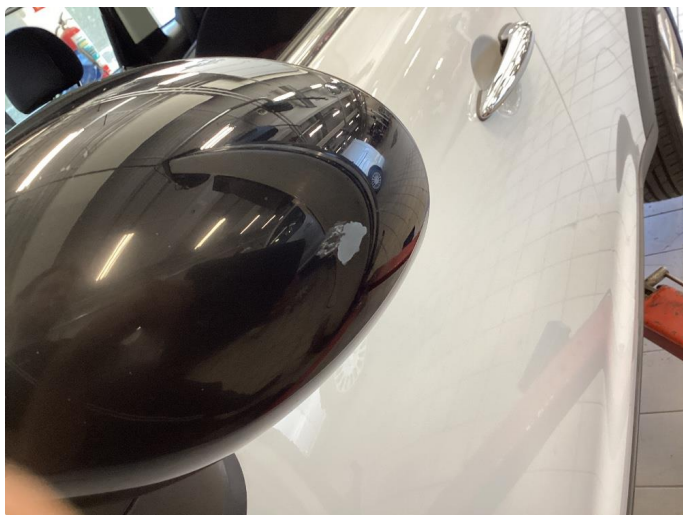
| Punkt | | Beskrivelse | Plassering |
|---|---|---|---|
| 1.6 | Speil | deksel skadet/ripe | venstre |

1.6 Deksel skadet/ripe

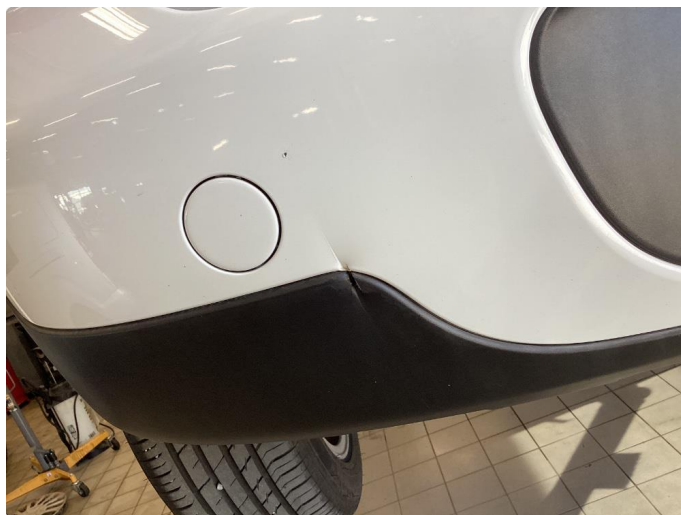
| Punkt | | Beskrivelse | Plassering |
|---|---|---|---|
| 1.7 | Støtfanger | sprukket | bak |

1.7 Sprukket

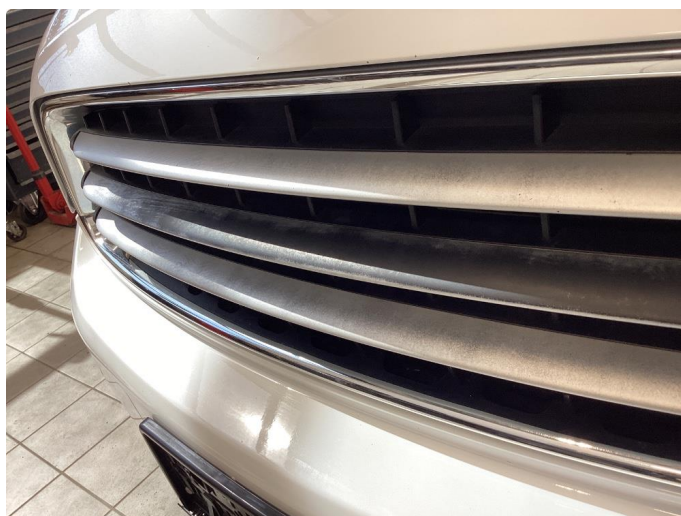
| Punkt | | Beskrivelse | Plassering |
|---|---|---|---|
| 1.9 | Grill | øvrige feil | |

1.9 Øvrige feil

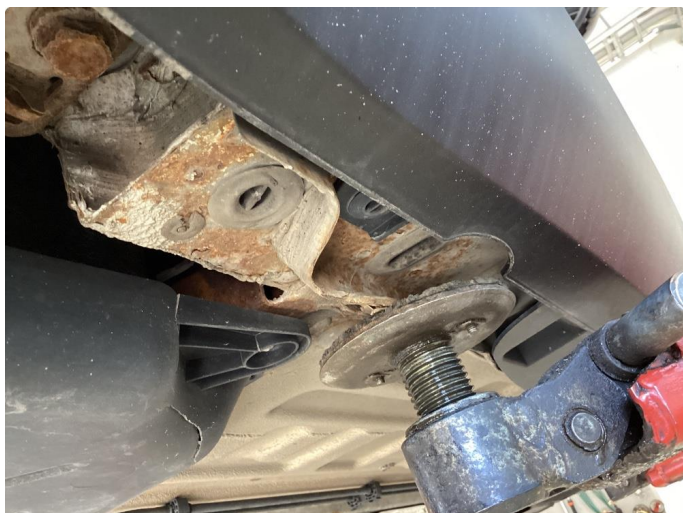
| Punkt | | Beskrivelse | Plassering |
|---|---|---|---|
| 1.10 | Kanal | korrosjon/rust | begge bak |

1.10 Korrosjon/rust

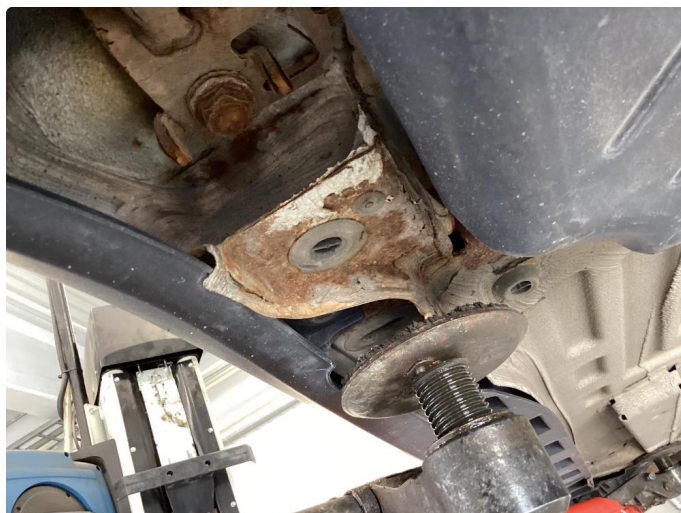
1.10 Korrosjon/rust
