KIA NIRO / DE 2WD

TESTDATO: 21.08.2026

CHASSISNR: KNACD81DGJ5153614

NBF Tilstandsrapport er utarbeidet av Norges Bilbransjeforbund og Forbrukerrådet.

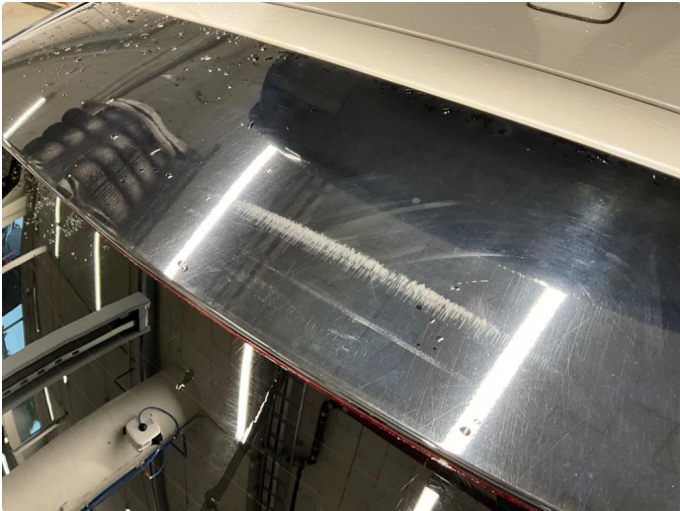
| Punkt | Beskrivelse | Plassering |
|---|---|---|
| 2.1 Bakluke | ripe(r) | |

2.1 Ripe(r)
