**VOLKSWAGEN CADDY / 2KN 150 HK AUTOMAT 4WD**
**TESTDATO: 12.05.2026**
**KODE: 2015511**

<b>XK29010</b>	<b>67 185 KM</b>	<b>14.02.2020</b> Førstegang registrert	<b>Diesel</b>
----------------	------------------	--	---------------

<b>CHASSISNR:</b> WV1ZZZ2KZLX058550	<b>BRUKTIMPORT:</b> Nei
<b>KJØRETØY:</b> Varebil	<b>FRIST FOR PKK:</b> 14.02.2028

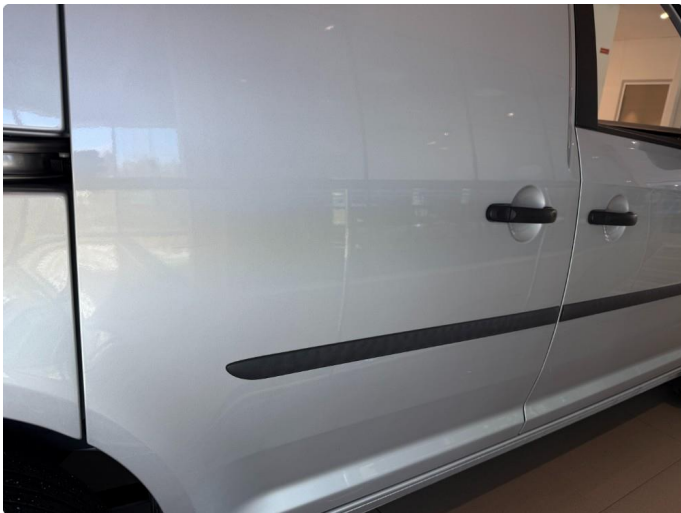
1.1 Riper nedre del skyvedør høyre.

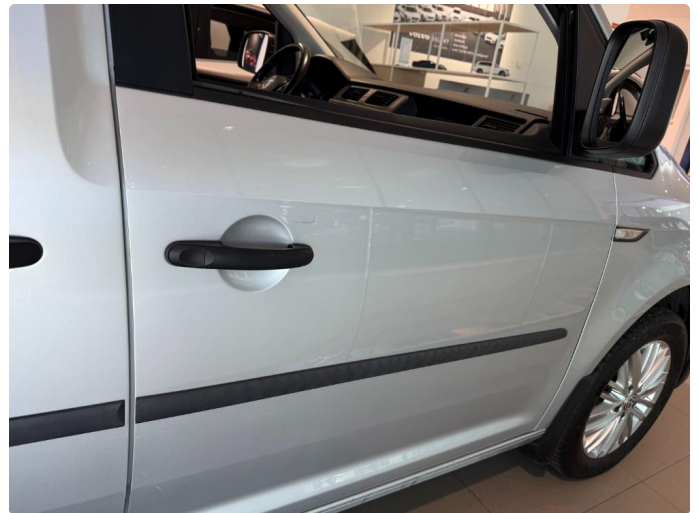
1.2 Minibulk og ripe dør høyre foran.

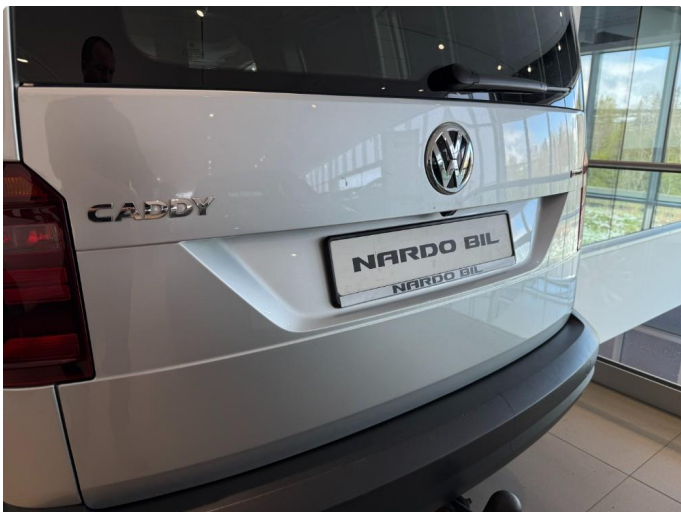
1.3 Riper/bruksmerker bakluke.

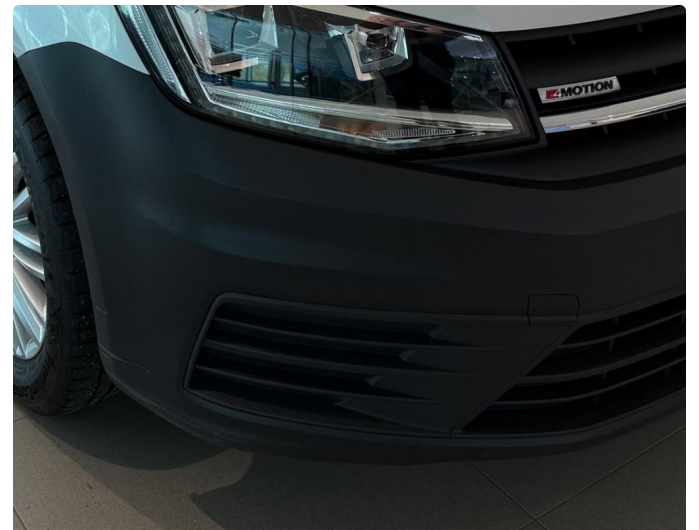
1.5 Riper støtfangerhjørne høyre foran.
