HYUNDAI KONA 2WD

TESTDATO: 27.05.2025

KODE: 1723489

NBF Tilstandsrapport er utarbeidet av Norges Bilbransjeforbund og Forbrukerrådet.

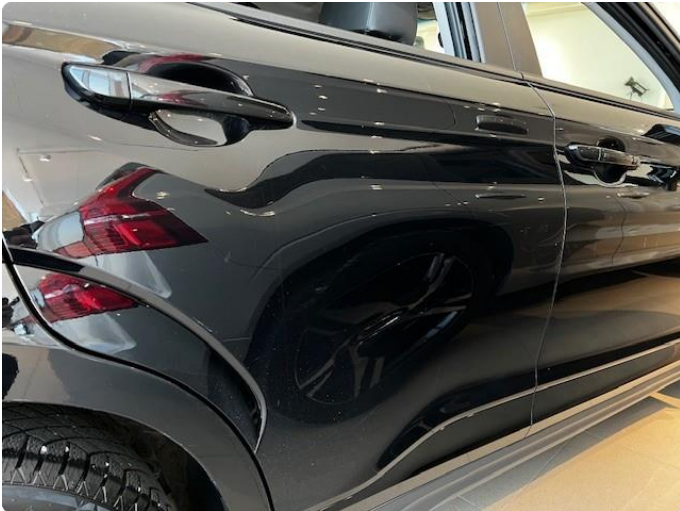
| Punkt | Beskrivelse | Plassering |
|---|---|---|
| 1.1 Dører | Riper dør høyre bak. | |

1.1 Riper dør høyre bak.

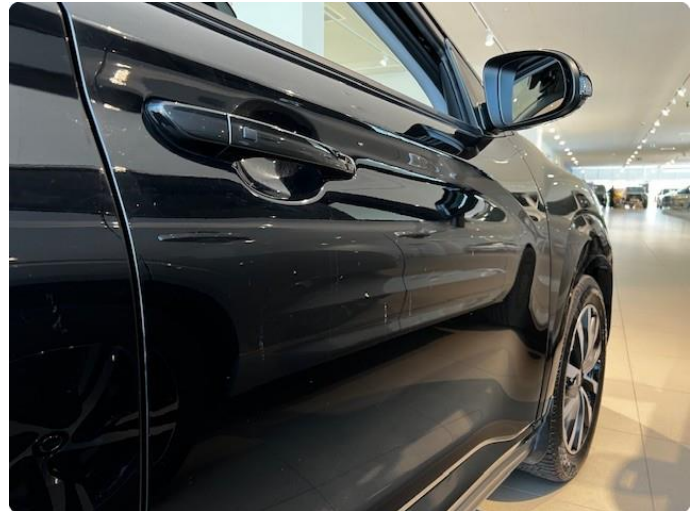
| Punkt | Beskrivelse | Plassering |
|---|---|---|
| 1.2 Dører | Minibulk og noen riper. | |

1.2 Minibulk og noen riper.

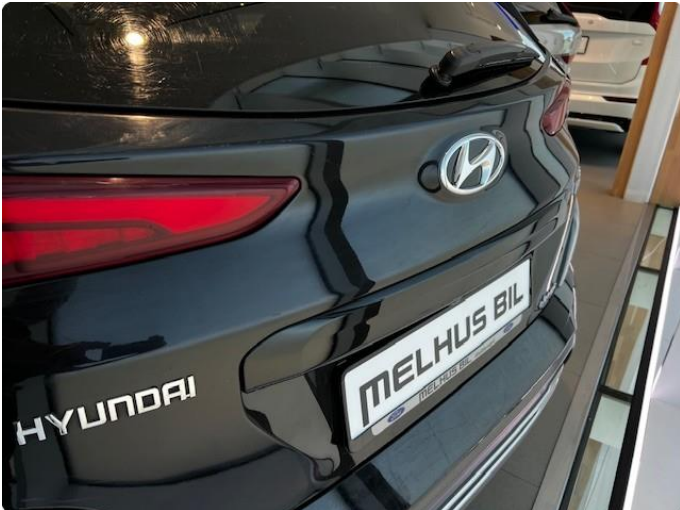
| Punkt | Beskrivelse | Plassering |
|---|---|---|
| 1.3 Bakluke | Riper bakluke. | |

1.3 Riper bakluke.

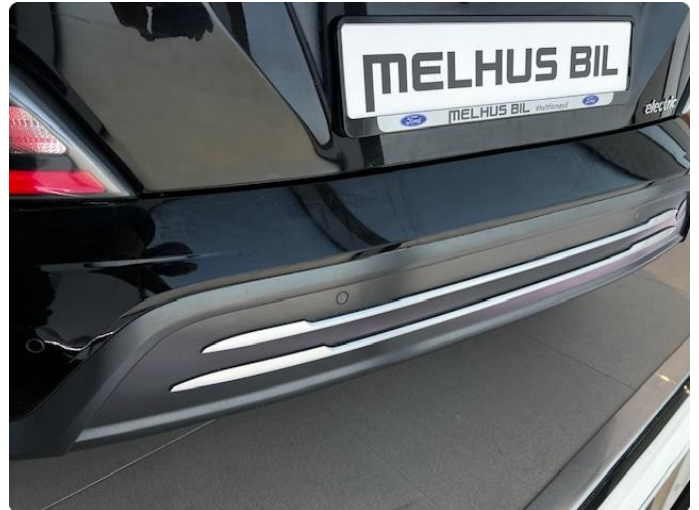
| Punkt | Beskrivelse | Plassering |
|---|---|---|
| 1.4 Støtfanger | Riper støtfanger bak. | |

1.4 Riper støtfanger bak.
