HYUNDAI IONIQ 5 BAKHJULSDRIFT

TESTDATO: 16.04.2025

ED26284

NBF Tilstandsrapport er utarbeidet av Norges Bilbransjeforbund og Forbrukerrådet.

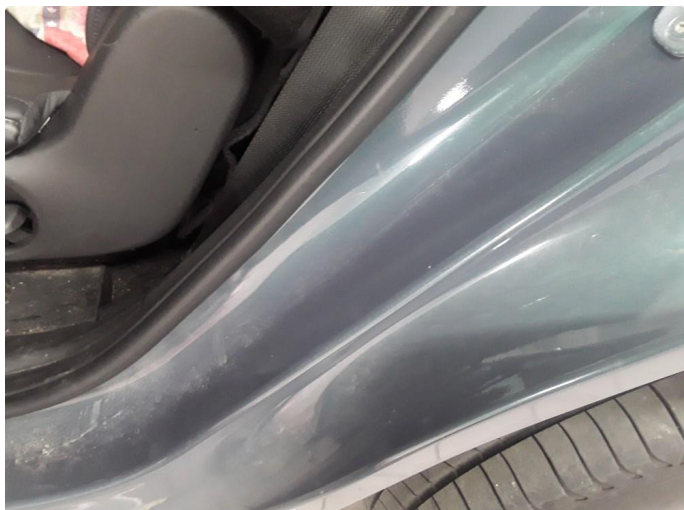
| Punkt | Beskrivelse | Plassering |
|---|---|---|
| 2.1 Døråpning | ripe(r) | venstre bak |

2.1 Ripe(r)

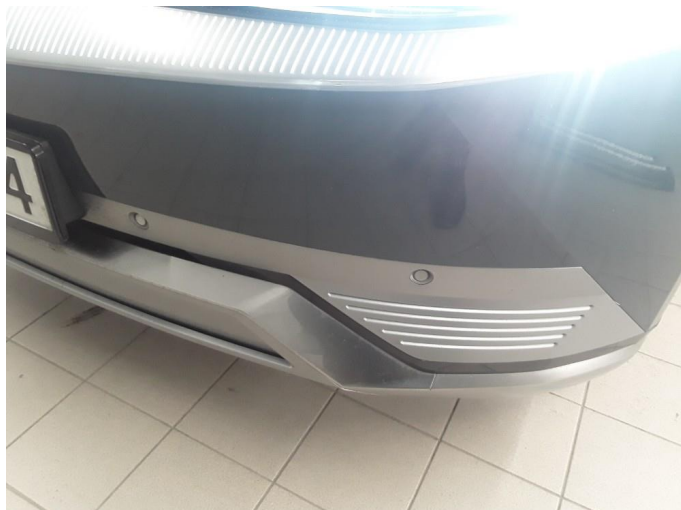
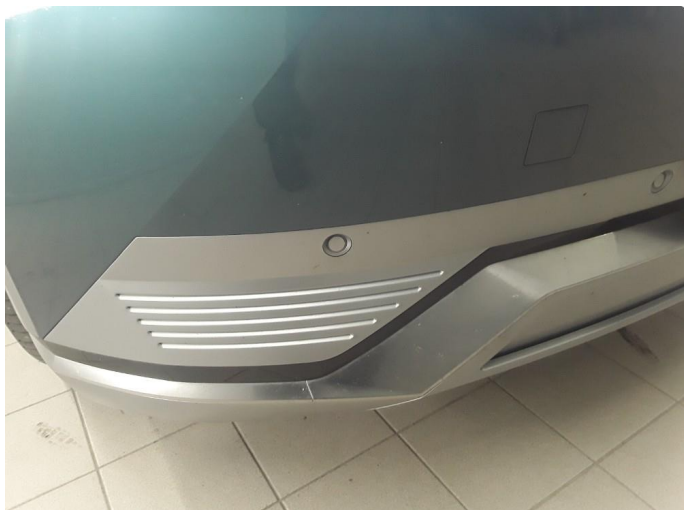
| Punkt | Beskrivelse | Plassering |
|---|---|---|
| 2.2 Støtfanger | steinsprut | |

2.2 Steinsprut

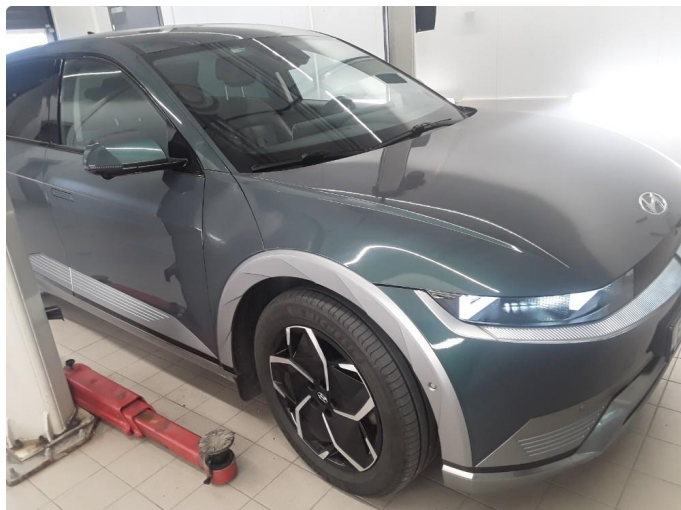
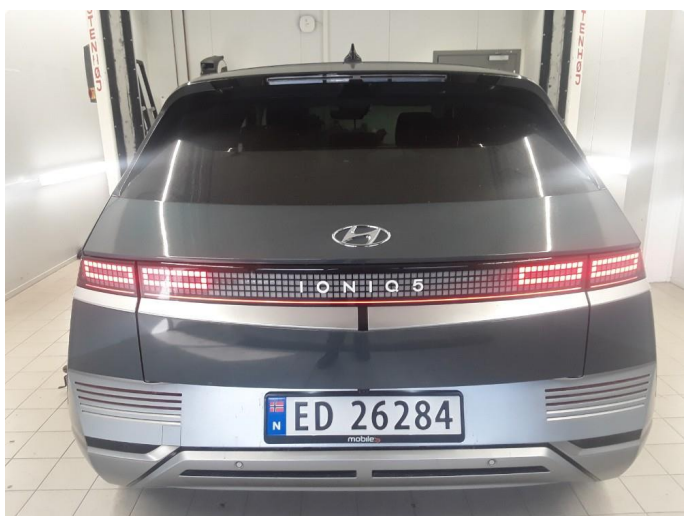
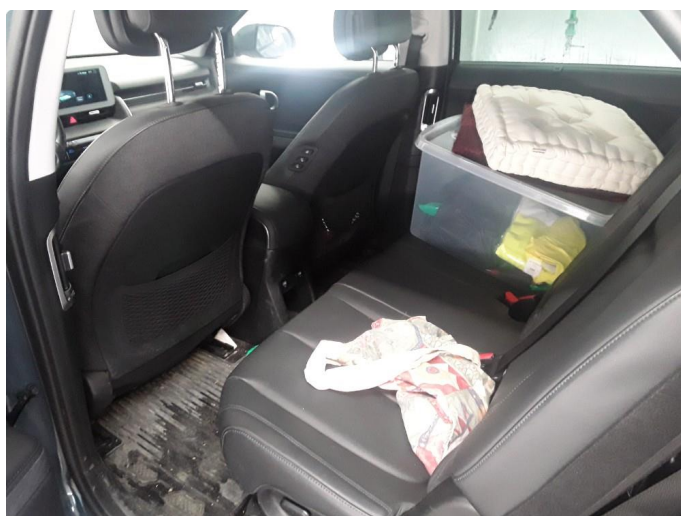
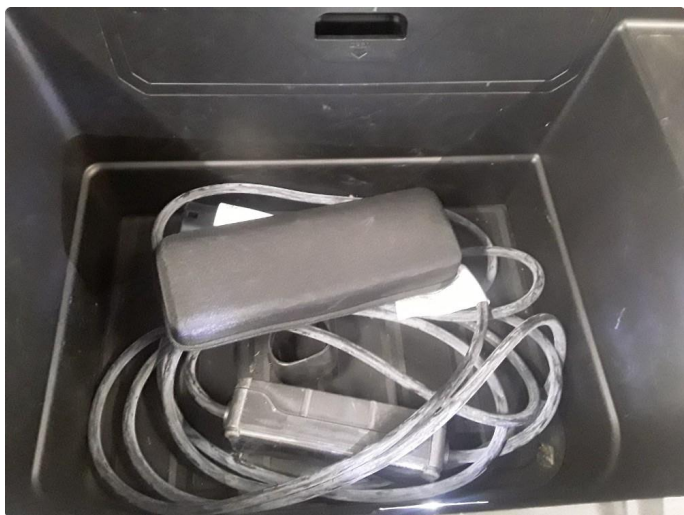
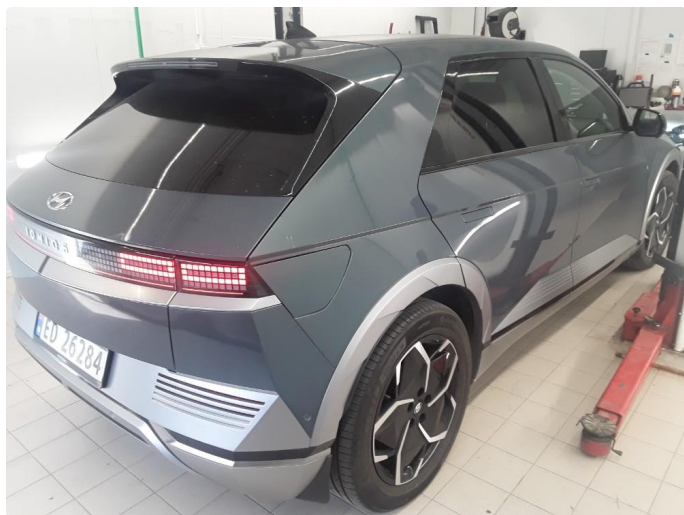
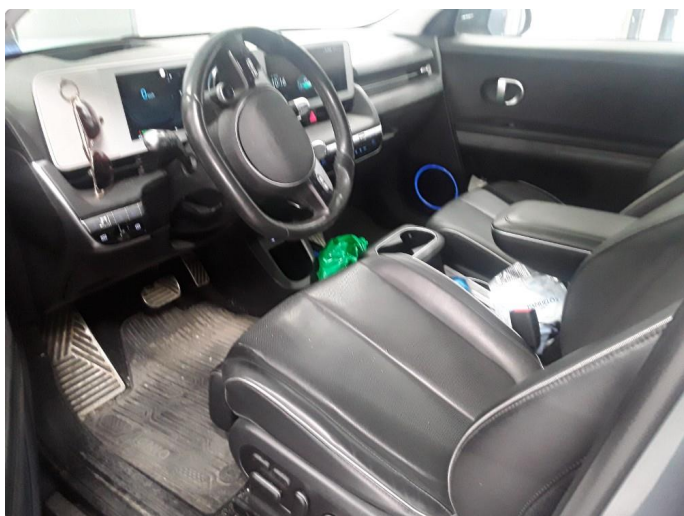
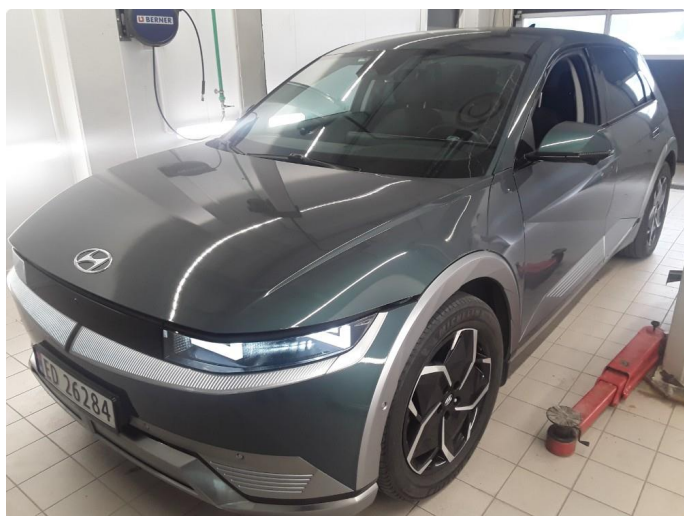
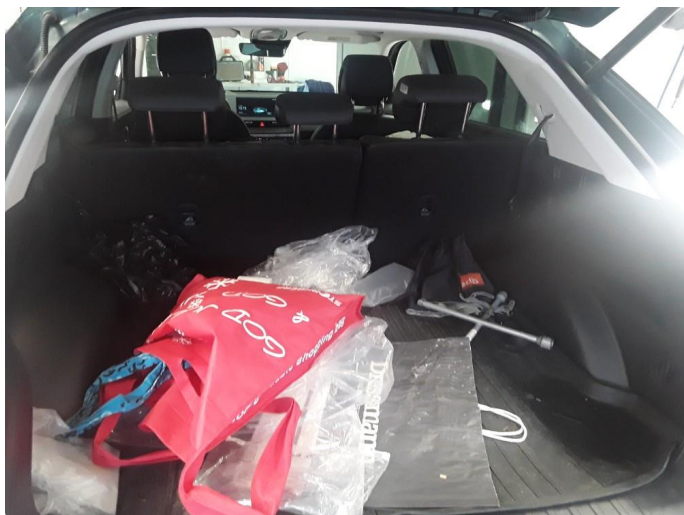
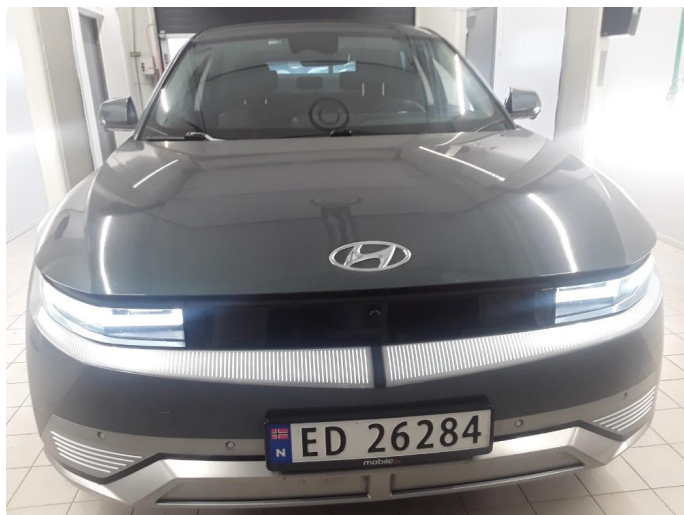
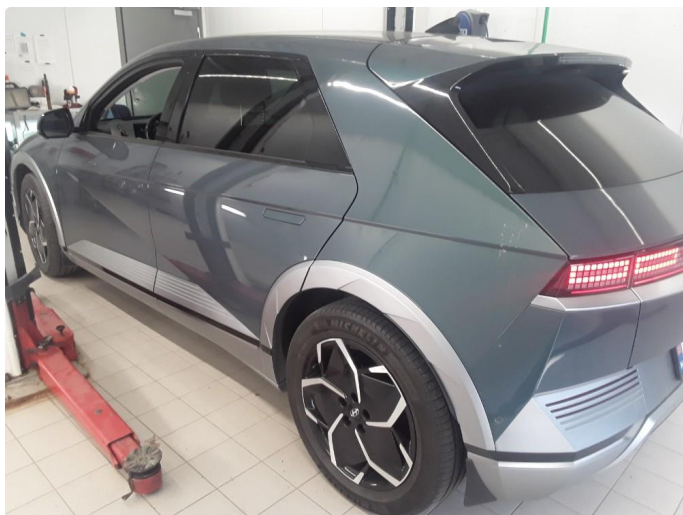
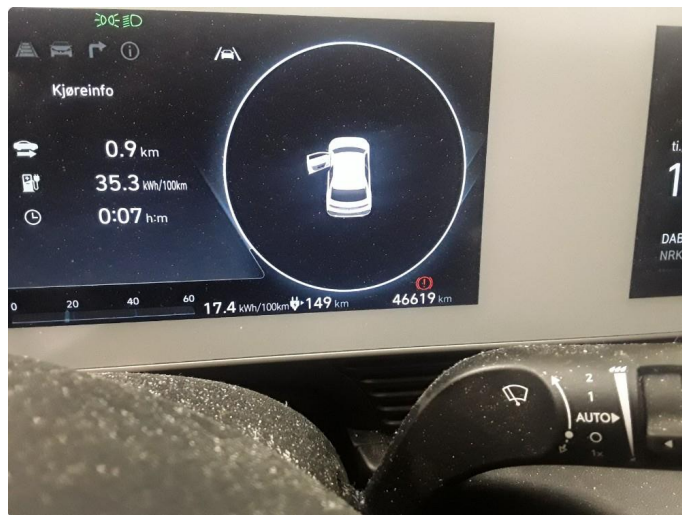
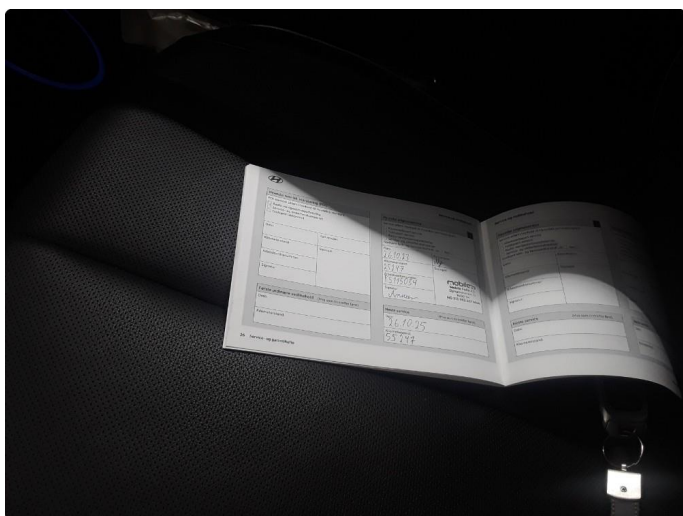
| Punkt | Beskrivelse | Plassering |
|---|---|---|
| 3.1 Service | trenger service | |

3.1 Trenger service
