LAND ROVER RANGE ROVER EVOQUE / LZ 4WD

TESTDATO: 15.06.2026

CHASSISNR: SALZA2BT9MH159977

NBF Tilstandsrapport er utarbeidet av Norges Bilbransjeforbund og Forbrukerrådet.

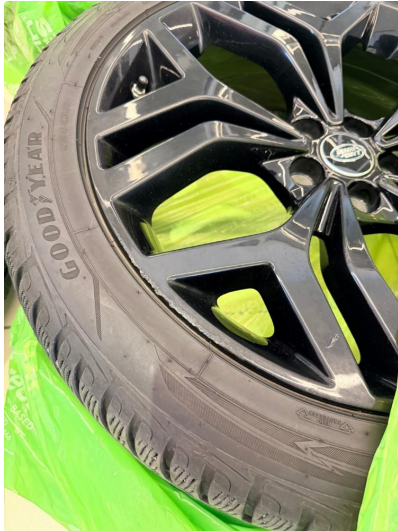
| Punkt | | Beskrivelse | Plassering |
|---|---|---|---|
| 1.1 | Dekk/Felger | Kantkjøring penslet vinterfelg 1 | |

1.1 Kantkjøring penslet vinterfelg 1

Fint holdt bruktbil med tanke på alder/Kilometer  
 - Kantkjøring som er penslet på 2 vinterfelger (se bilder)  
 - Ellers normal brukslitasje som småriper/Steinsprut  
 - Service blir tatt hos Bilja Insignia før levering.

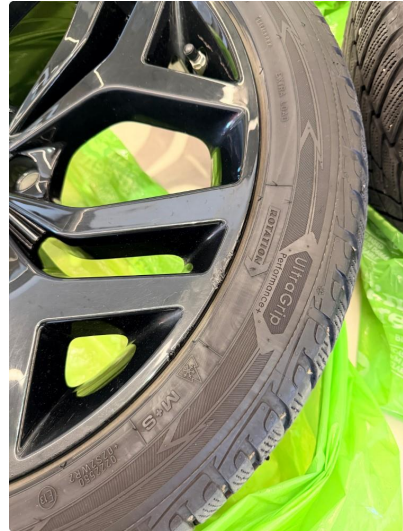
| Punkt | | Beskrivelse | Plassering |
|---|---|---|---|
| 1.2 | Dekk/Felger | Kantkjøring penslet vinterfelg 2 | |

1.2 Kantkjøring penslet vinterfelg 2
