**SKODA OCTAVIA / 5E 184 HK AUTOMAT 4WD**
**TESTDATO: 16.09.2026**
**KODE: 2119879**

**JV31856**

NBF Tilstandsrapport er utarbeidet av Norges Bilbransjeforbund og Forbrukerrådet.

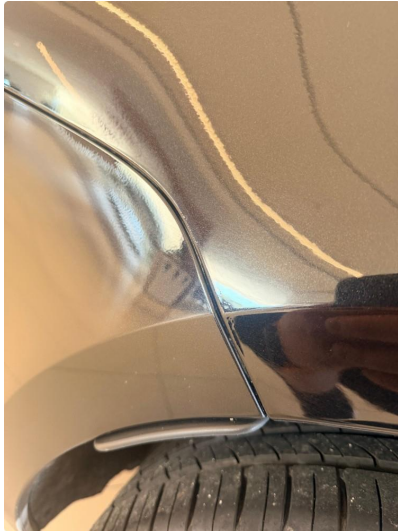
| Punkt | | Beskrivelse | Plassering |
|---|---|---|---|
| 1.1 | Lakk | Påbegynnelse av rust mellom bakfanger og bakskjerm høyre side | |

1.1 Påbegynnelse av rust mellom bakfanger og baksjerm høyre side

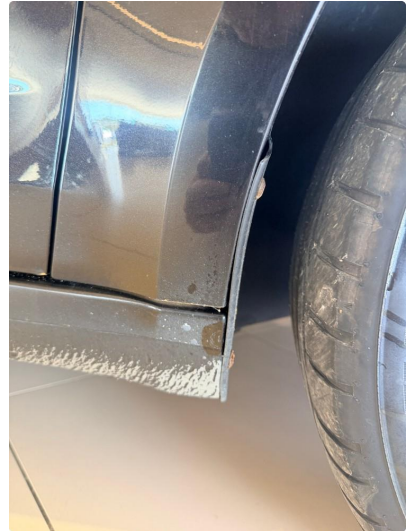
| Punkt | | Beskrivelse | Plassering |
|---|---|---|---|
| 1.2 | Lakk | Slitasje fremkant høyre kanal | |

1.2 Slitasje fremkant høyre kanal

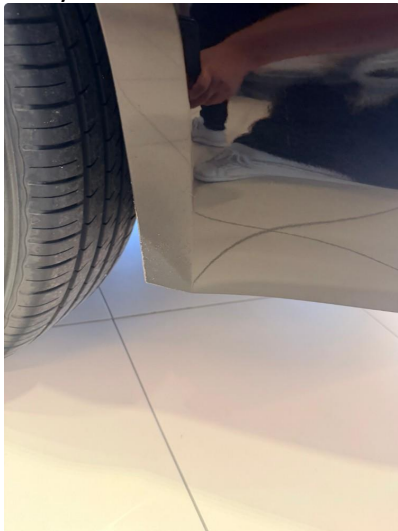
| Punkt | | Beskrivelse | Plassering |
|---|---|---|---|
| 1.3 | Lakk | Slitasje etter vannsprut bunn bakfanger bak bakhjul | |

1.3 Slitasje etter vannsprut bunn bakfanger bak bakhjul
