HYUNDAI IX35 / EL 184 HK AUTOMAT 4WD

TESTDATO: 24.09.2026

NBF Tilstandsrapport er utarbeidet av Norges Bilbransjeforbund og Forbrukerrådet.

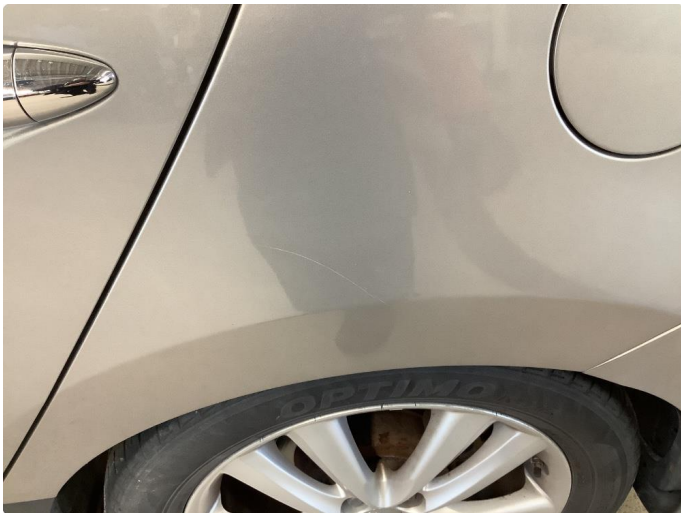
| Punkt | | Beskrivelse | Plassering |
|---|---|---|---|
| 1.1 | Lakk | noen riper og småbulker | venstre bak |

1.1 Noen riper og småbulker

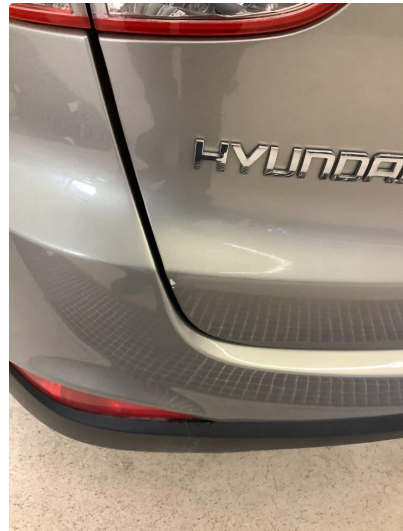
| Punkt | | Beskrivelse | Plassering |
|---|---|---|---|
| 1.2 | Lakk | lakk flasser | |

1.2 Lakk flasser
