**MITSUBISHI PAJERO / V8V 190 HK AUTOMAT 4WD**
**TESTDATO: 05.05.2026**
**KODE: 2016311**

<b>AE52286</b>

NBF Tilstandsrapport er utarbeidet av Norges Bilbransjeforbund og Forbrukerrådet.

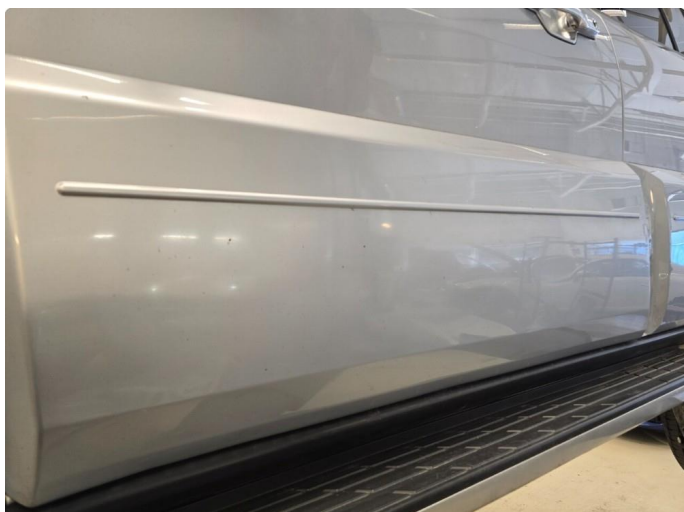
1.2 Noe steinsprut

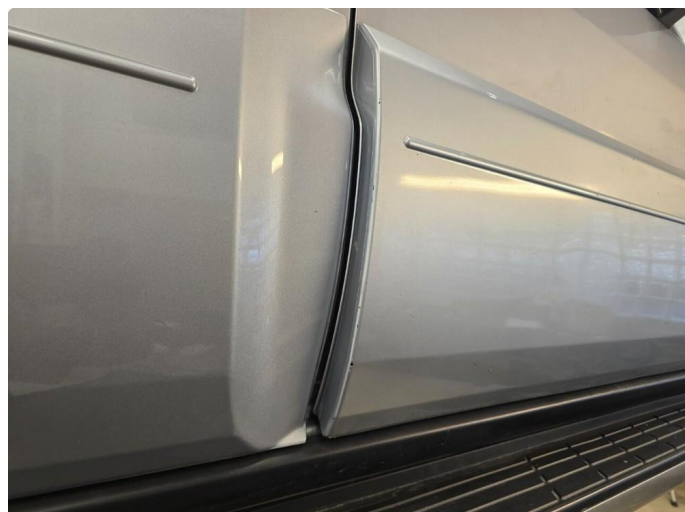
1.2 Noe steinsprut

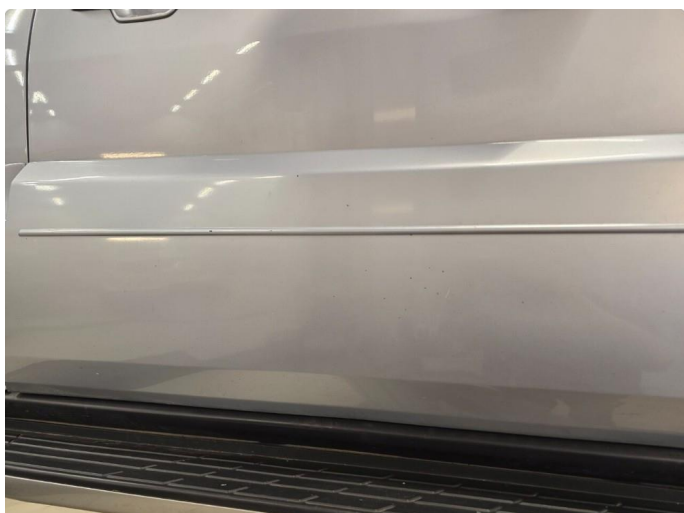
1.2 Noe steinsprut

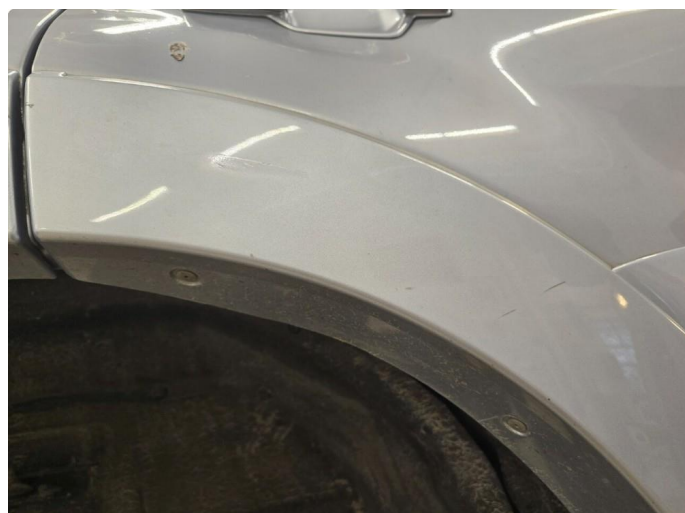
1.3 Noe steinsprut

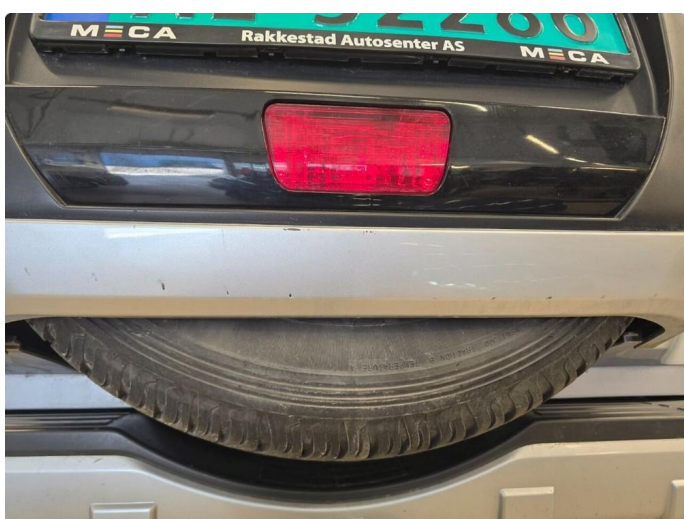
1.4 Skade

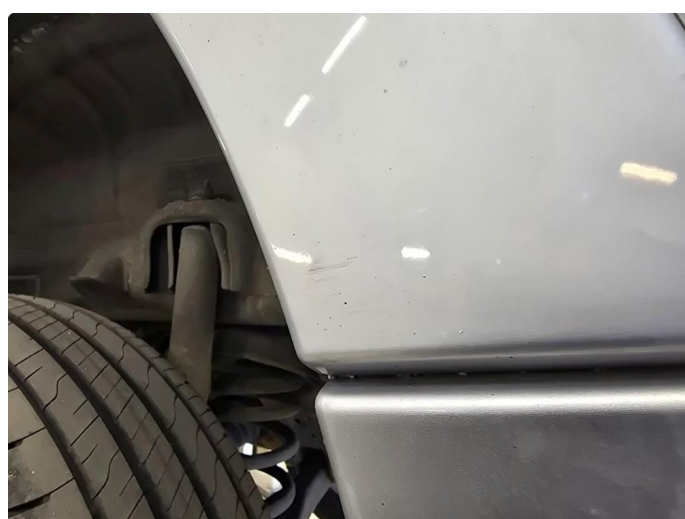
1.5 Ripe(r)

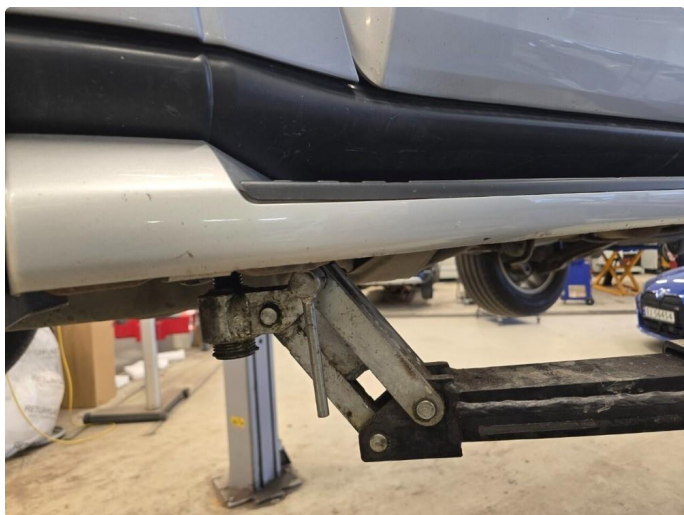
1.6 Noen riper og småbulker

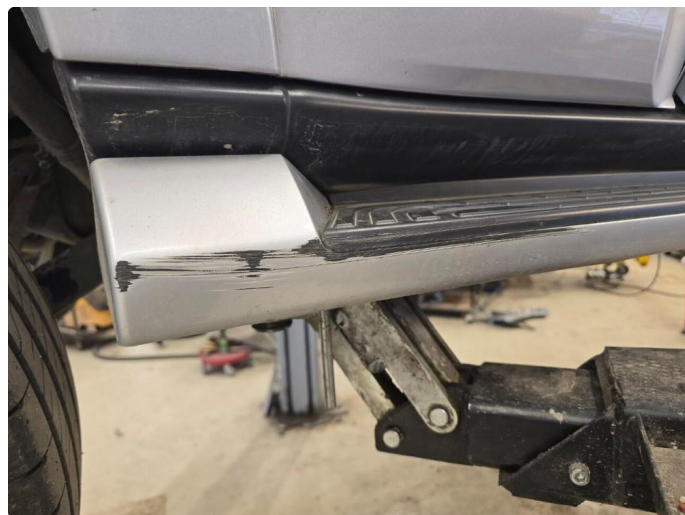
1.6 Noen riper og småbulker

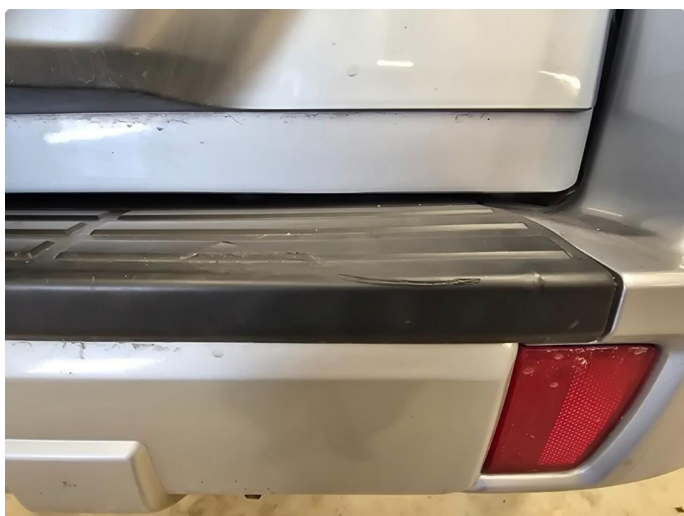
1.7 Skade

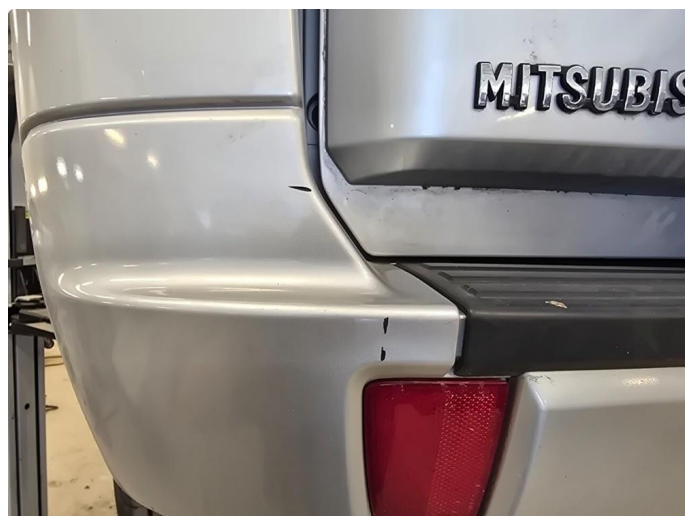
1.7 Skade

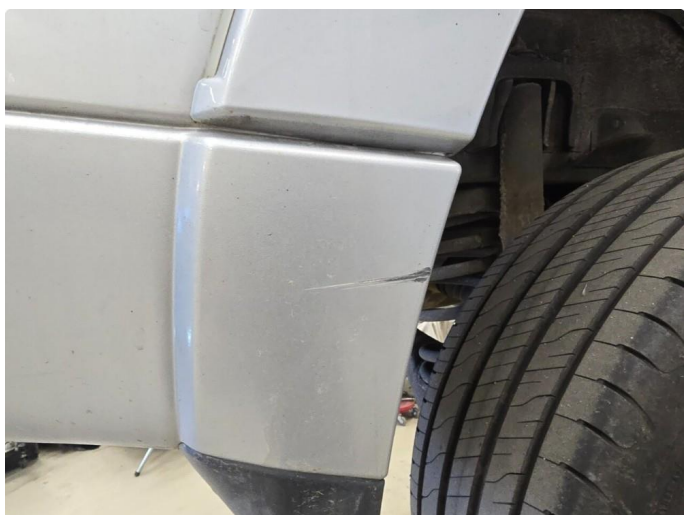
1.7 Skade

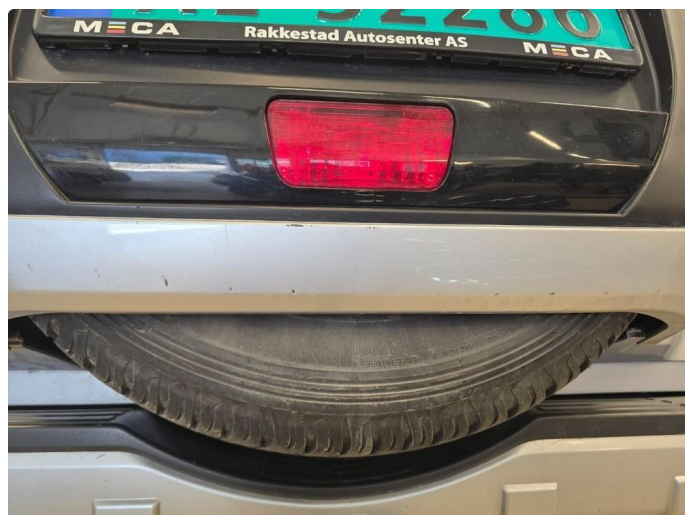
1.7 Skade
