VOLKSWAGEN ID.4 GTX 220 KW / E2 4WD

TESTDATO: 04.09.2026

CHASSISNR: WVGZZZE2ZNP032726

NBF Tilstandsrapport er utarbeidet av Norges Bilbransjeforbund og Forbrukerrådet.

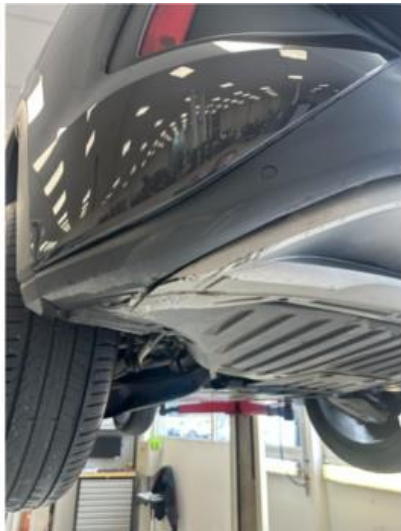
| Punkt | | Beskrivelse | Plassering |
|---|---|---|---|
| 1.1 | Under bil | Litt oppripet underside fanger foran | |

1.1 Litt oppripet underside fanger foran

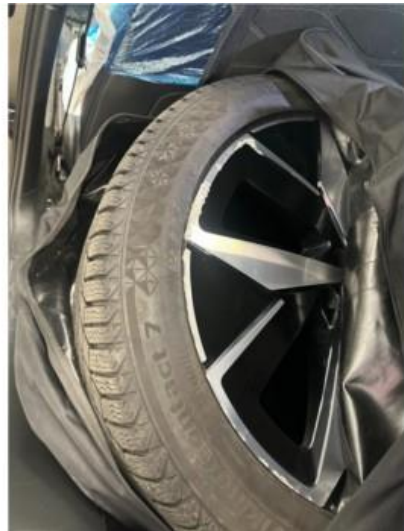
| Punkt | | Beskrivelse | Plassering |
|---|---|---|---|
| 1.2 | Dekk/Felger | En vinterfelg noe kantkjørt | |

1.2 En vinterfelg noe kantkjørt
