HYUNDAI IONIQ5 / NE 4WD

TESTDATO: 08.09.2026

ED73074

CHASSISNR: KMHKR81CPNU000791

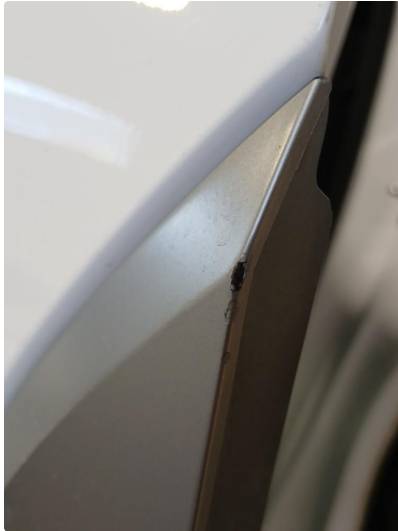
| Punkt | Beskrivelse | Plassering |
|---|---|---|
| 1.1 Dører | lite hakk | |

1.1 Lite hakk

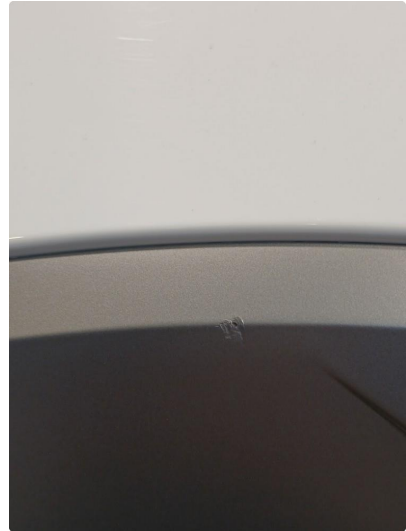
| Punkt | Beskrivelse | Plassering |
|---|---|---|
| 1.2 Skjermer | lite hakk på skjermutbygger | |

1.2 Lite hakk på skjermutbygger

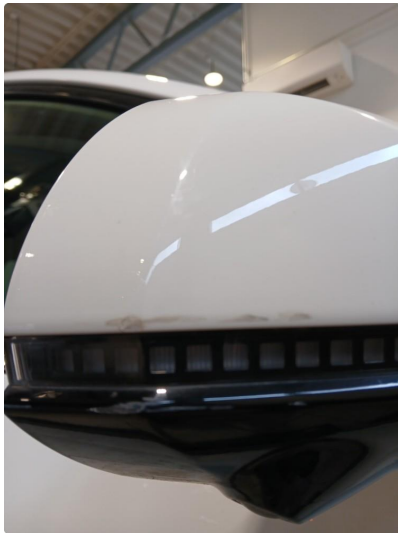
| Punkt | Beskrivelse | Plassering |
|---|---|---|
| 1.3 Speil | deksel skadet/ripe | høyre foran |

1.3 Deksel skadet/ripe
