FORD MUSTANG MACH-E 2WD

TESTDATO: 16.02.2026

ED44132

CHASSISNR: WF0TK1EM8MMA44576

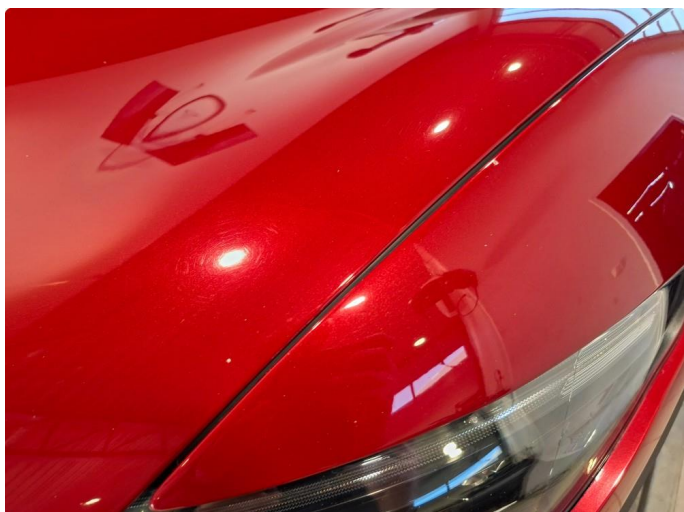
| Punkt | | Beskrivelse | Plassering |
|---|---|---|---|
| 1.1 | Panser | steinsprut | |

1.1 Steinsprut

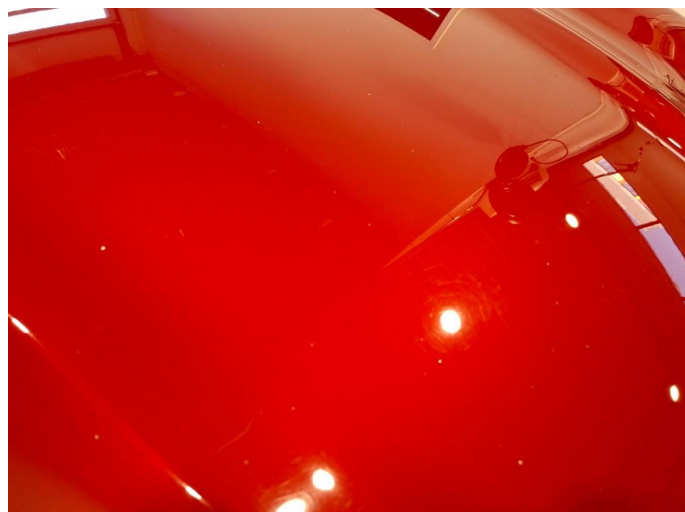
1.1 Steinsprut

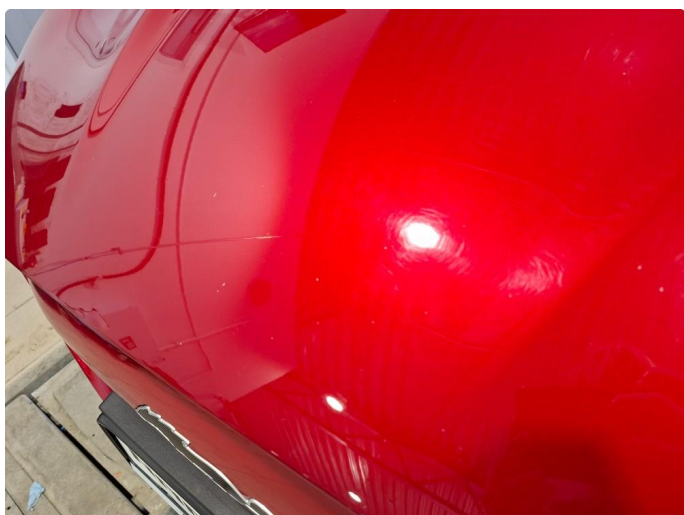
1.1 Steinsprut

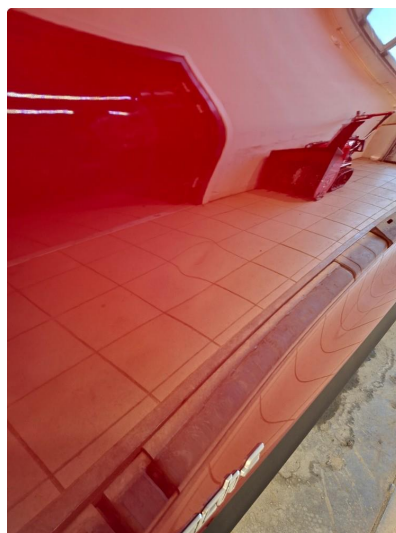
| Punkt | | Beskrivelse | Plassering |
|---|---|---|---|
| 1.2 | Dører | bulk | |

1.2 Bulk

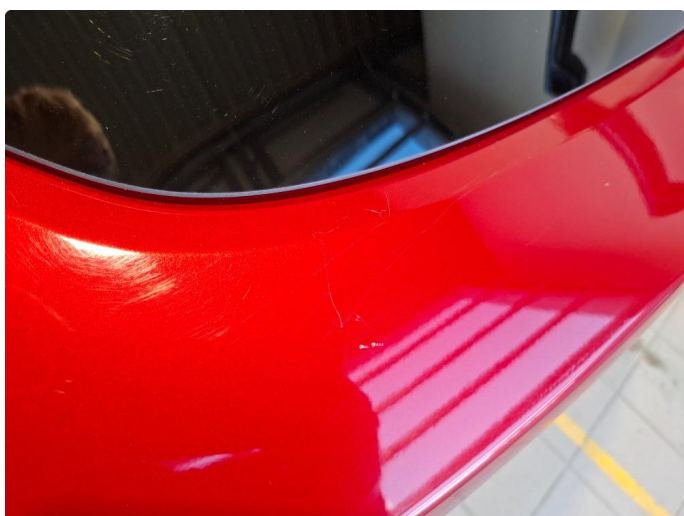
| Punkt | | Beskrivelse | Plassering |
|---|---|---|---|
| 1.3 | Bakluke | ripe(r) | |

1.3 Ripe(r)

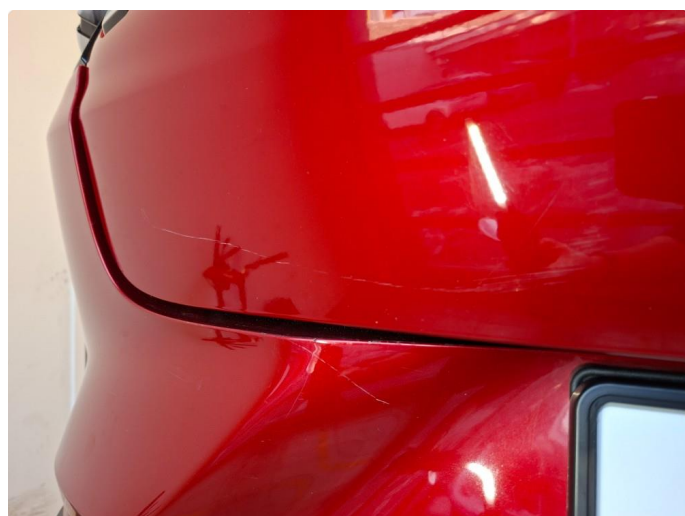
1.3 Ripe(r)

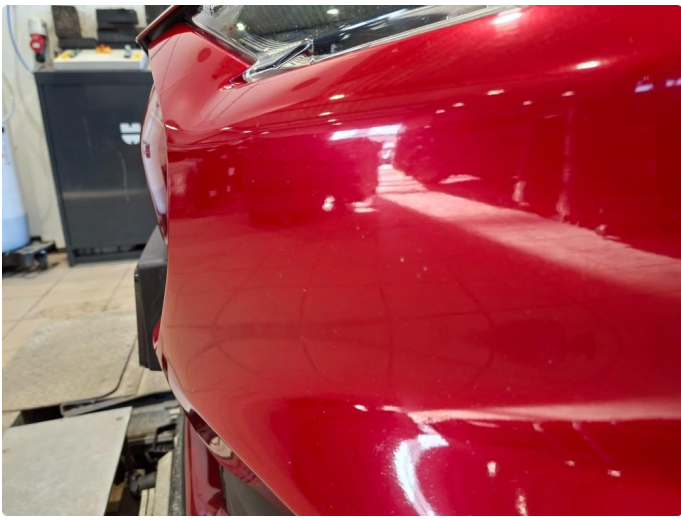
| Punkt | | Beskrivelse | Plassering |
|---|---|---|---|
| 1.4 | Støtfanger | steinsprut | foran |

1.4 Steinsprut
