LAND ROVER RANGE ROVER EVOQUE / LZ 4WD

TESTDATO: 22.09.2026

UX73415

NBF Tilstandsrapport er utarbeidet av Norges Bilbransjeforbund og Forbrukerrådet.

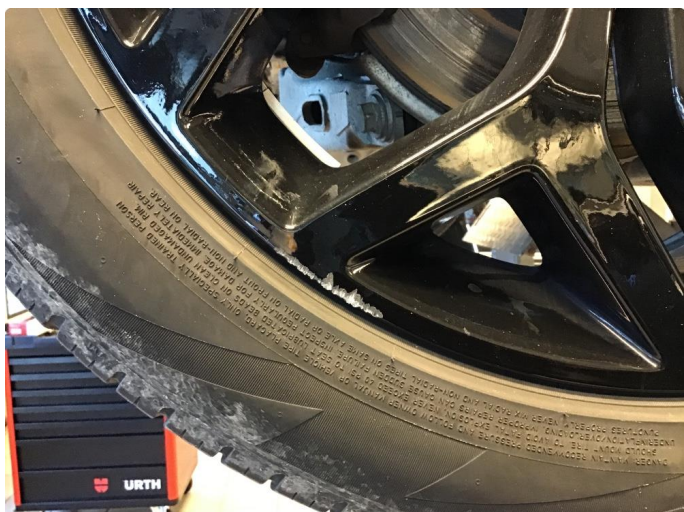
| Punkt | | Beskrivelse | Plassering |
|---|---|---|---|
| 1.1 | Dekk/Felger | Kantkjøring sommerfelg | høyre bak |

1.1 Kantkjøring sommerfelg

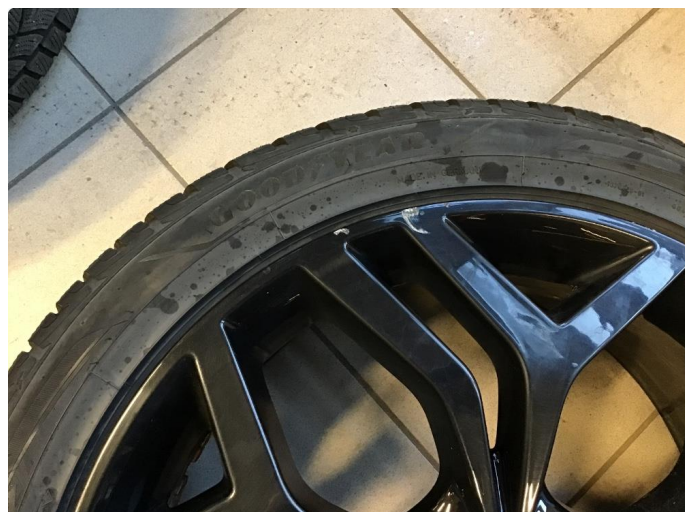
| Punkt | | Beskrivelse | Plassering |
|---|---|---|---|
| 1.2 | Dekk/Felger | Noen kantkjøring på vinterfelger | |

1.2 Noen kantkjøring på vinterfelger

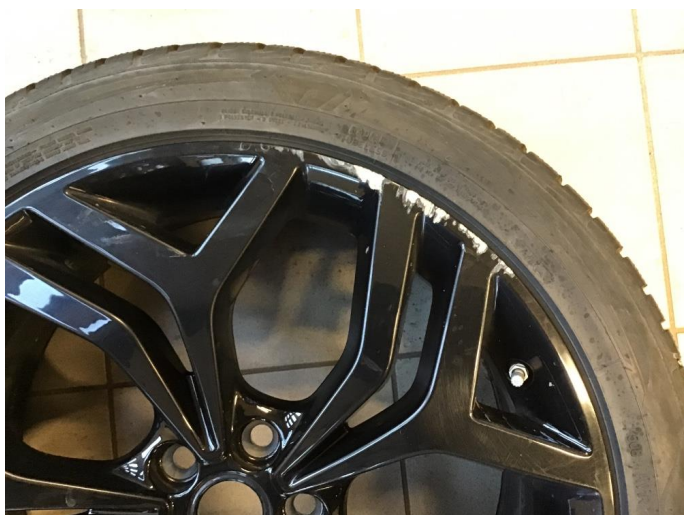
1.2 Noen kantkjøring på vinterfelger

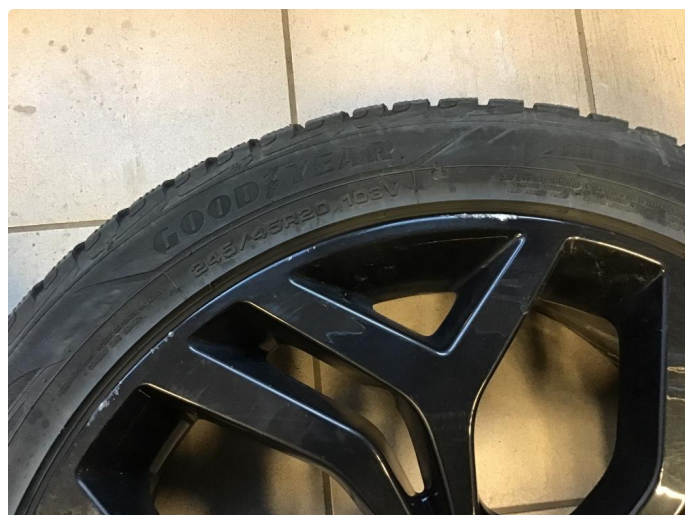
1.2 Noen kantkjøring på vinterfelger

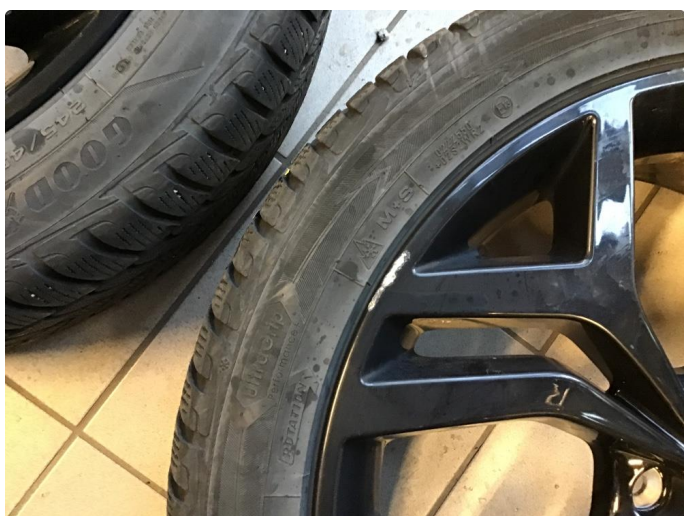
1.2 Noen kantkjøring på vinterfelger

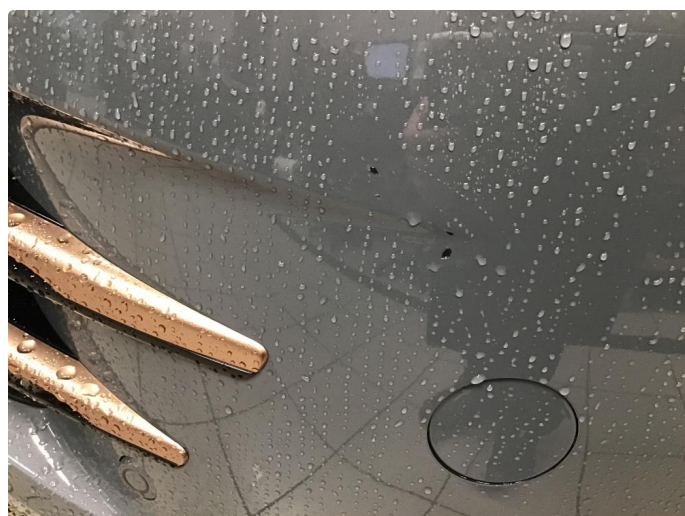
| Punkt | | Beskrivelse | Plassering |
|---|---|---|---|
| 1.3 | Støtfanger | Noen steinsprut på frontfanger | høyre foran |

1.3 Noen steinsprut på frontfanger
