DS DS 7 CROSSBACK / J 4WD
TESTDATO: 19.05.2026
KODE: 2028159

UF91065

NBF Tilstandsrapport er utarbeidet av Norges Bilbransjeforbund og Forbrukerrådet.

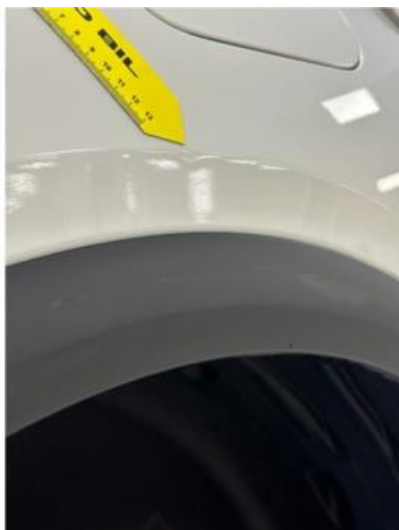
1.1 Liten p.bulk i skjerm venstre bak

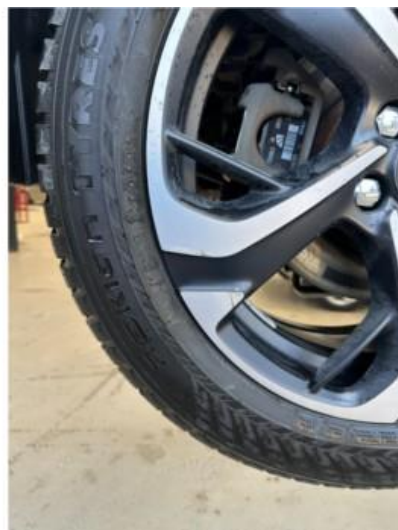
1.2 En vinterfelg litt kantkjørt

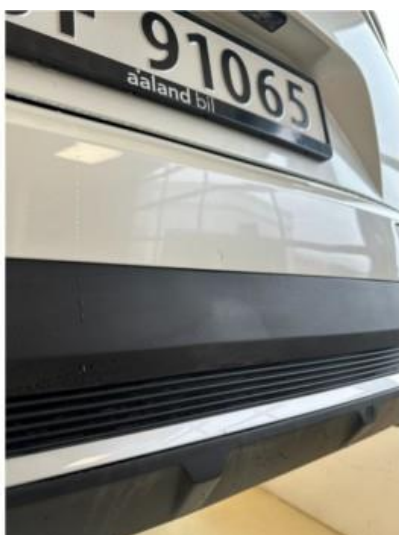
1.3 Liten lakkskade i fanger bak
