LEXUS UX300E / EZA1(EU,M) 2WD

TESTDATO: 06.08.2026

CHASSISNR: JTHAABHX02004706

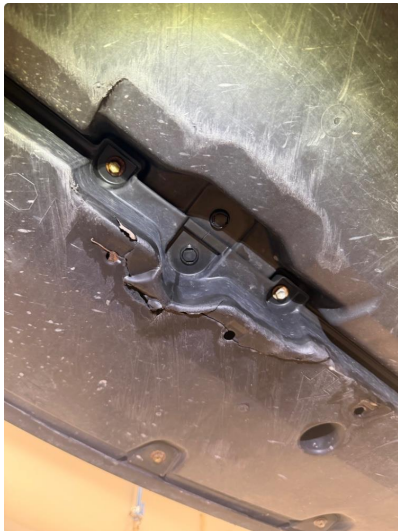
| Punkt | | Beskrivelse | Plassering |
|---|---|---|---|
| 1.1 | Under bil | beskyttelsesplate noe skadet | |

1.1 Beskyttelsesplate noe skadet

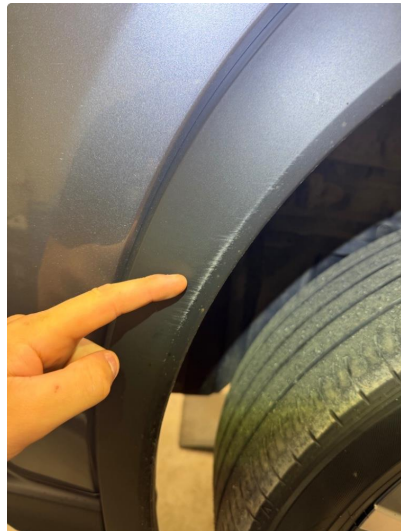
| Punkt | | Beskrivelse | Plassering |
|---|---|---|---|
| 1.2 | Skjermer | Litt skadet list | venstre foran |

1.2 Litt skadet list
