FAW EHS9 / E115 4WD

TESTDATO: 15.07.2026

ED69152

CHASSISNR: LFB1FV697M2L69458

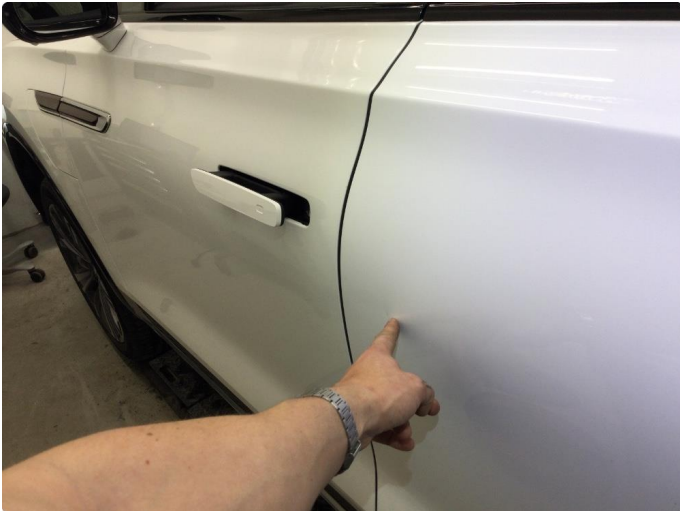
| Punkt | Beskrivelse | Plassering |
|---|---|---|
| 1.1 Dører | bulk | venstre bak |

1.1 Bulk

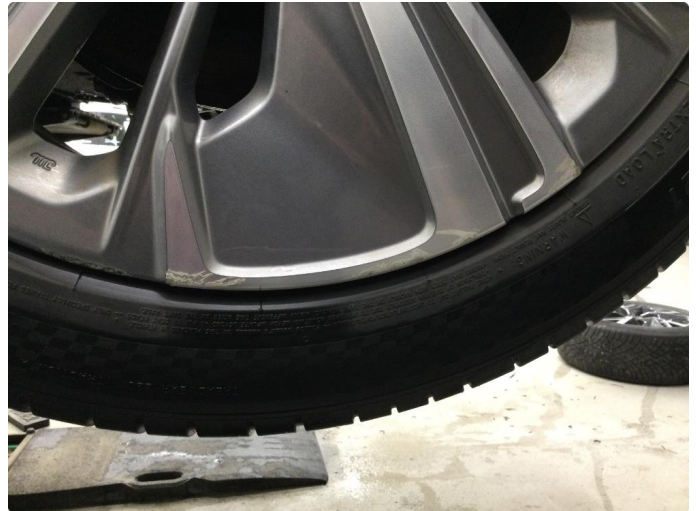
| Punkt | Beskrivelse | Plassering |
|---|---|---|
| 1.2 Dekk/Felger | kantkjørt felg | venstre bak |

1.2 Kantkjørt felg

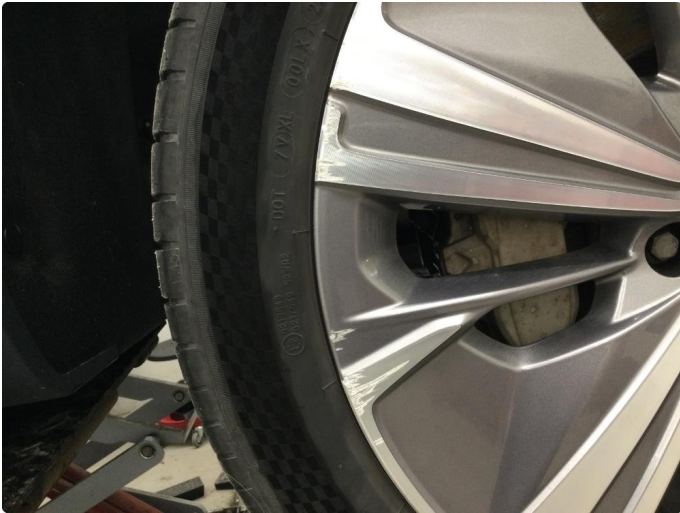
| Punkt | Beskrivelse | Plassering |
|---|---|---|
| 1.3 Dekk/Felger | kantkjørt felg | høyre foran |

1.3 Kantkjørt felg

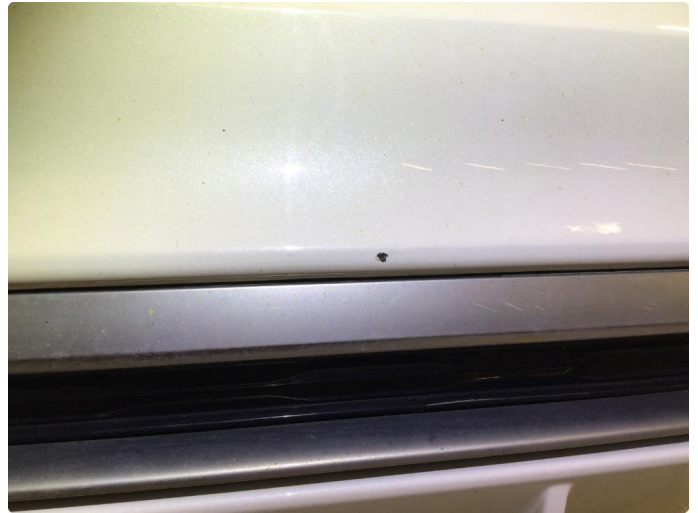
| Punkt | Beskrivelse | Plassering |
|---|---|---|
| 1.4 Støtfanger | ripe(r) | bak |

1.4 Ripe(r)
