**BYD BYD TANG / STE 4WD**
**TESTDATO: 29.07.2026**
**KODE: 2080630**

**EC90172**

NBF Tilstandsrapport er utarbeidet av Norges Bilbransjeforbund og Forbrukerrådet.

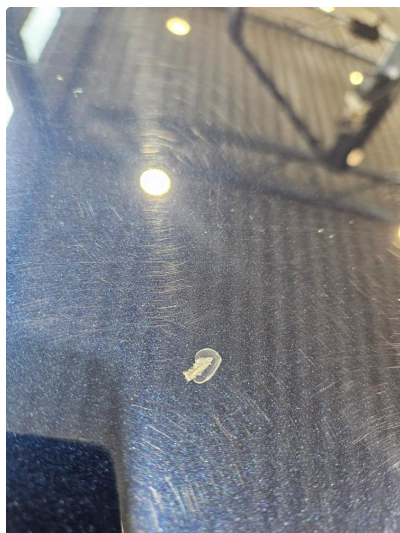
| Punkt | | Beskrivelse | Plassering |
|---|---|---|---|
| 1.1 | Lakk | lakk flasser | foran |

1.1 Lakk flasser

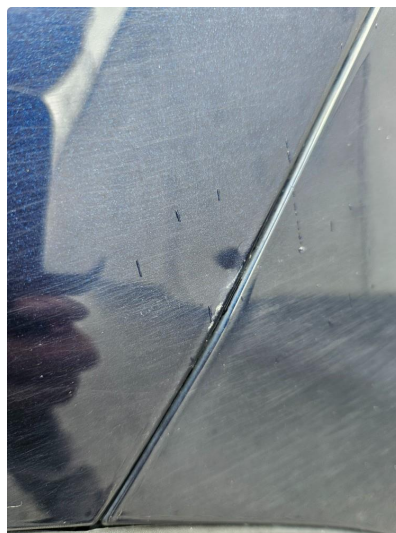
| Punkt | | Beskrivelse | Plassering |
|---|---|---|---|
| 1.2 | Dører | bulk med lakkskade | venstre bak |

1.2 Bulk med lakkskade

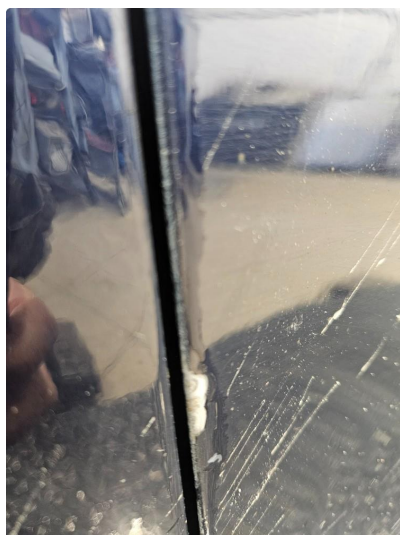
| Punkt | | Beskrivelse | Plassering |
|---|---|---|---|
| 1.3 | Dører | lakk flasser | venstre foran |

1.3 Lakk flasser

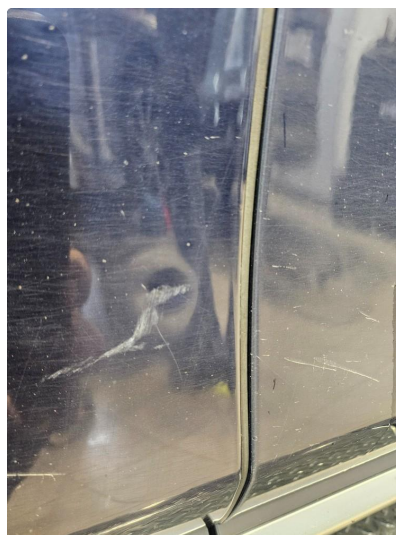
| Punkt | | Beskrivelse | Plassering |
|---|---|---|---|
| 1.4 | Dører | bulk | |

1.4 Bulk
