FORD KUGA / DFK 2WD

TESTDATO: 01.06.2026

VJ25178

CHASSISNR: WF0FXXWPMHMU66120

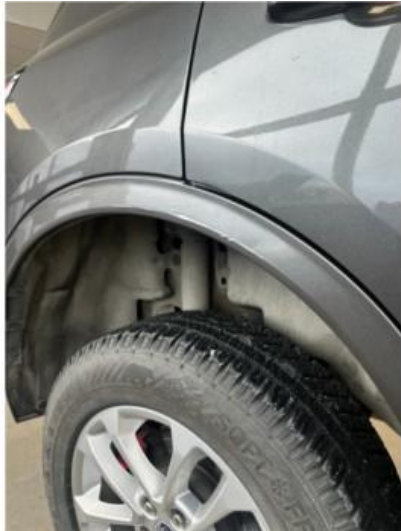
| Punkt | | Beskrivelse | Plassering |
|---|---|---|---|
| 1.1 | Skjermer | Ripe i skjermutbygger høyre bak | |

1.1 Ripe i skjermutbygger høyre bak
