SKODA ENYAQ 85X / NY 4WD

TESTDATO: 06.08.2026

CHASSISNR: TMBLH9NY9SF014004

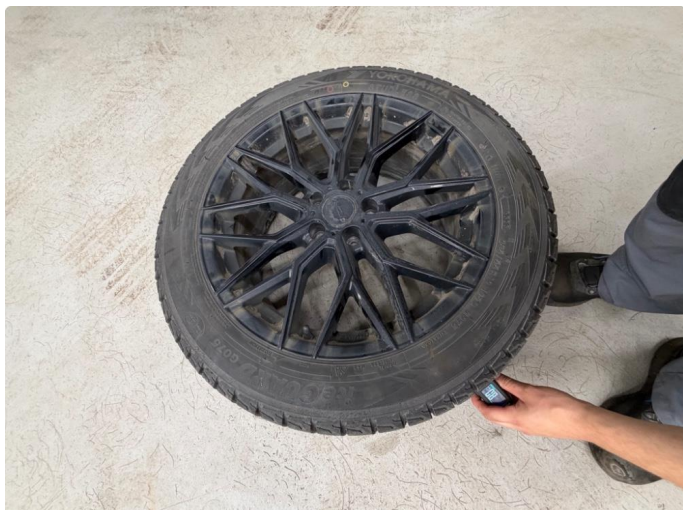
| Punkt | Beskrivelse | Plassering |
|---|---|---|
| 1.1 Dekk/Felger | øvrige feil | alle |

1.1 Øvrige feil

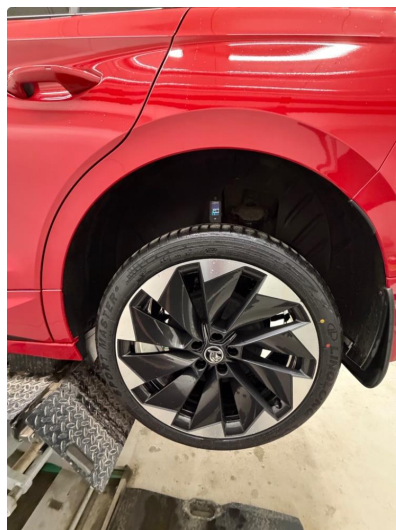
1.1 Øvrige feil

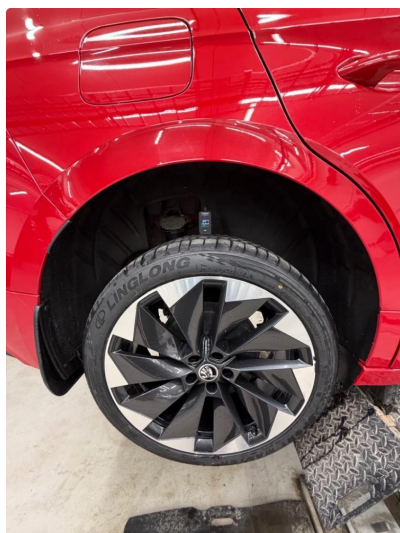
1.1 Øvrige feil

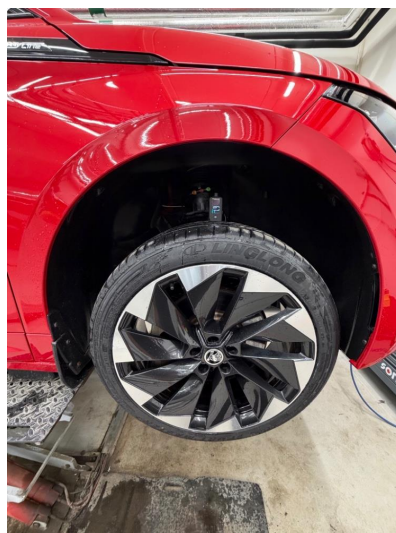
1.1 Øvrige feil

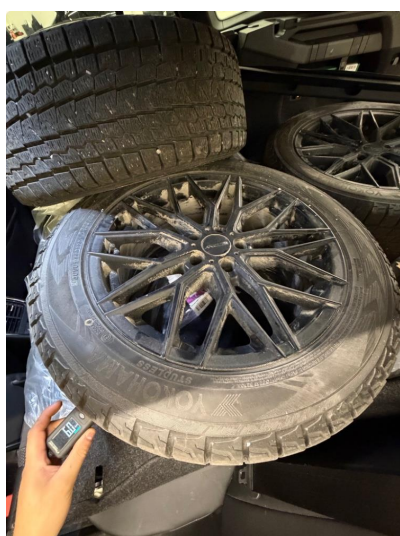
1.1 Øvrige feil

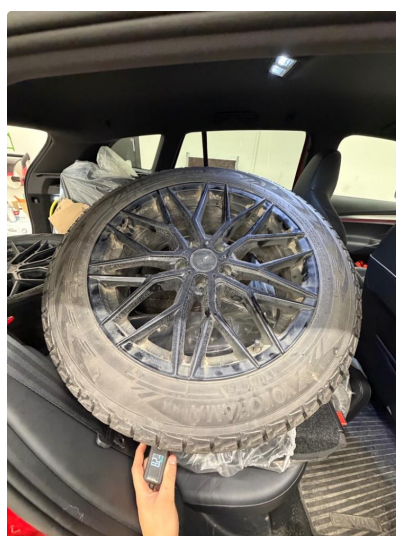
1.1 Øvrige feil

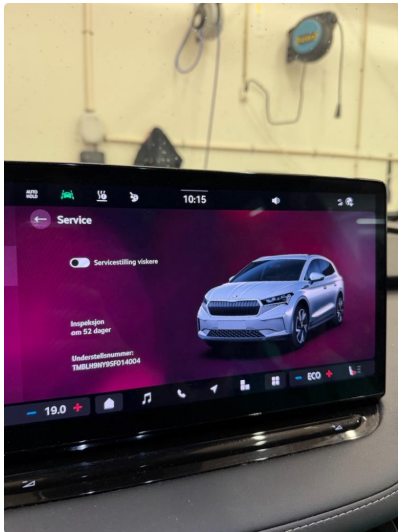
| Punkt | Beskrivelse | Plassering |
|---|---|---|
| 2.1 Service | øvrige feil | alle |

2.1 Øvrige feil

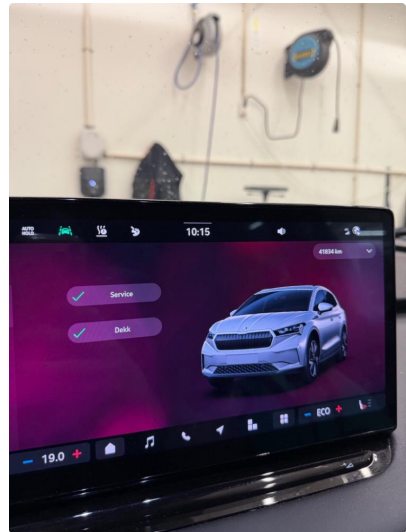
2.1 Øvrige feil
