**FORD KUGA / DFK 2WD**
**TESTDATO: 08.06.2026**
**KODE: 2044927**

**US16318**

NBF Tilstandsrapport er utarbeidet av Norges Bilbransjeforbund og Forbrukerrådet.

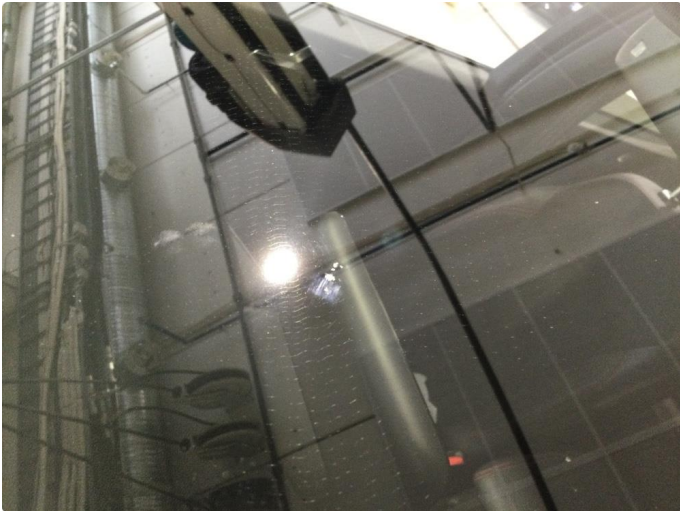
| Punkt | | Beskrivelse | Plassering |
|---|---|---|---|
| 1.1 | Frontvindu | Små steinsprut, normalt etter kilometerstand | |

1.1 Små steinsprut, normalt etter kilometerstand
