**FORD RANGER / 2AB 213 HK AUTOMAT 4WD**
**TESTDATO: 13.08.2026**
**KODE: 2091304**

**Diesel**
**CHASSISNR: 6FPPXXMJ2PKU61576**
**BRUKTIMPORT: Nei**
**KJØRETØY: Varebil**
**FRIST FOR PKK:**

NBF Tilstandsrapport er utarbeidet av Norges Bilbransjeforbund og Forbrukerrådet.

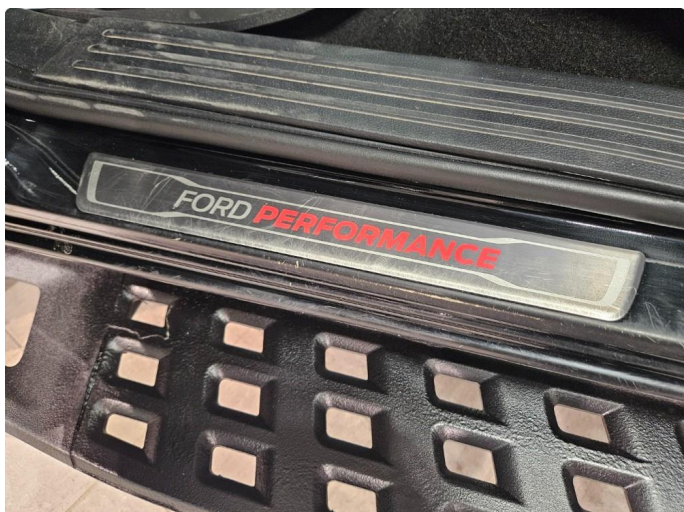
| Punkt | Beskrivelse | Plassering |
|---|---|---|
| 1.1 Kanal | Originalt belegg på stigtrinn flasket av - Det er sprayet på Body Schutz i etterkant. | |

1.1 Originalt belegg på stigtrinn flasket av - Det er sprayet på Body Schutz i etterkant.
