HYUNDAI KONA 2WD

TESTDATO: 09.09.2025

EB88736

NBF Tilstandsrapport er utarbeidet av Norges Bilbransjeforbund og Forbrukerrådet.

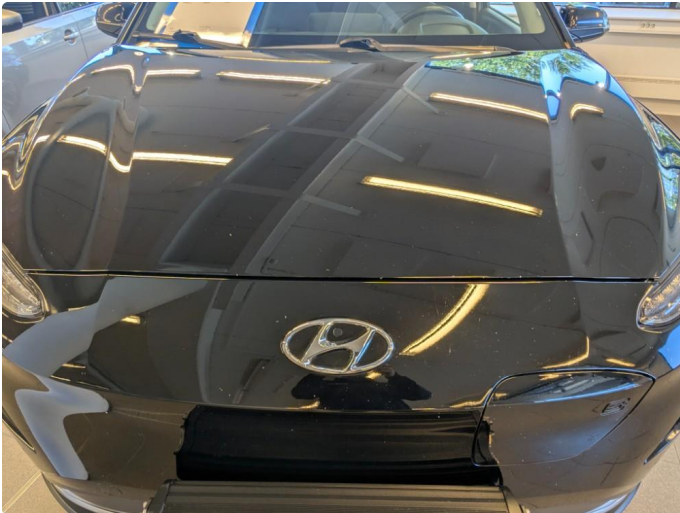
| Punkt | Beskrivelse | Plassering |
|---|---|---|
| 1.2 Panser | Lakkslitasje/steinsprut | |

1.2 Laksklitasje/steinsprut

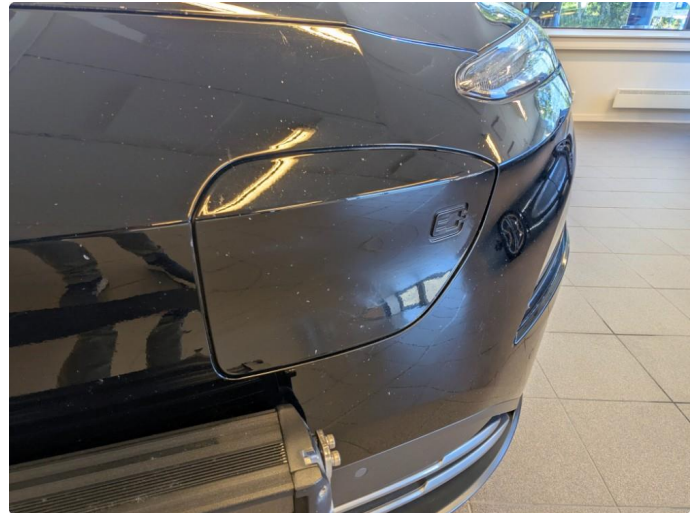
1.2 Laksklitasje/steinsprut

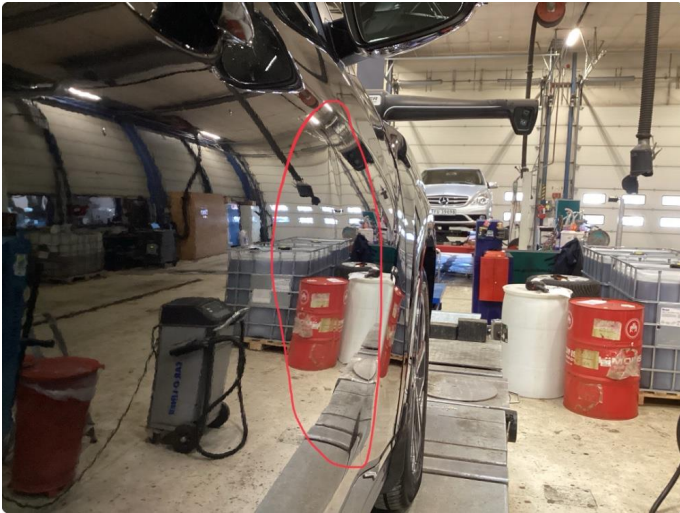
| Punkt | Beskrivelse | Plassering |
|---|---|---|
| 1.3 Dører | Parkeringsbulk | høyre foran |

1.3 Parkeringsbulk

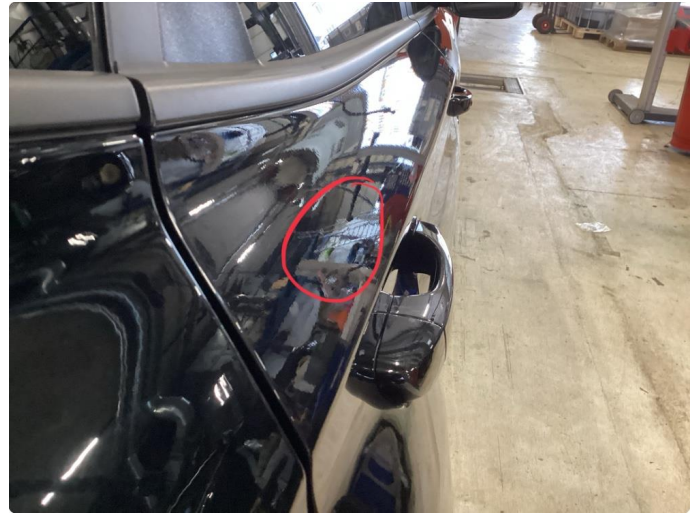
| Punkt | Beskrivelse | Plassering |
|---|---|---|
| 1.4 Dører | p-bulk | høyre bak |

1.4 P-bulk

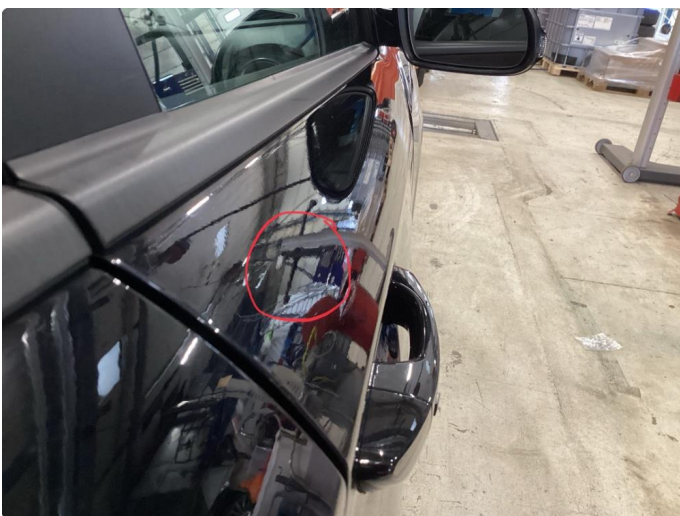
| Punkt | Beskrivelse | Plassering |
|---|---|---|
| 1.5 Dører | p-bulk | høyre foran |

1.5 P-bulk

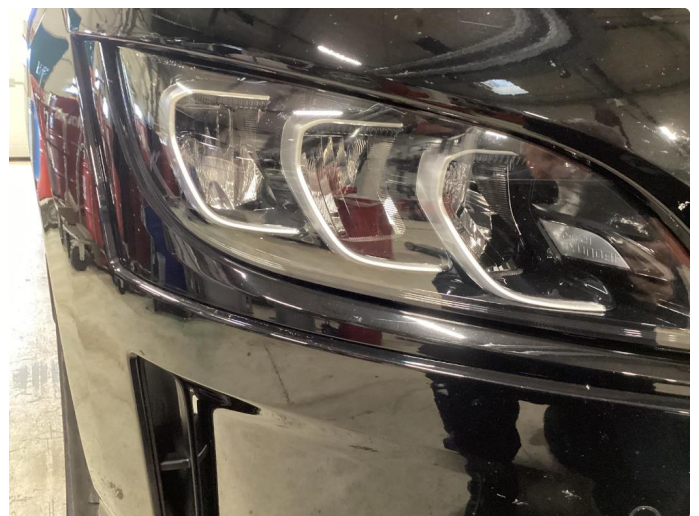
| Punkt | Beskrivelse | Plassering |
|---|---|---|
| 2.1 Lys foran | øvrige feil | begge foran |

2.1 Øvrige feil
