**MERCEDES-BENZ C 250 CDI 4MATIC / 204 204 HK  
AUTOMAT 4WD**
**TESTDATO: 18.08.2026**
**KODE: 2093631**

**DN82762**

NBF Tilstandsrapport er utarbeidet av Norges Bilbransjeforbund og Forbrukerrådet.

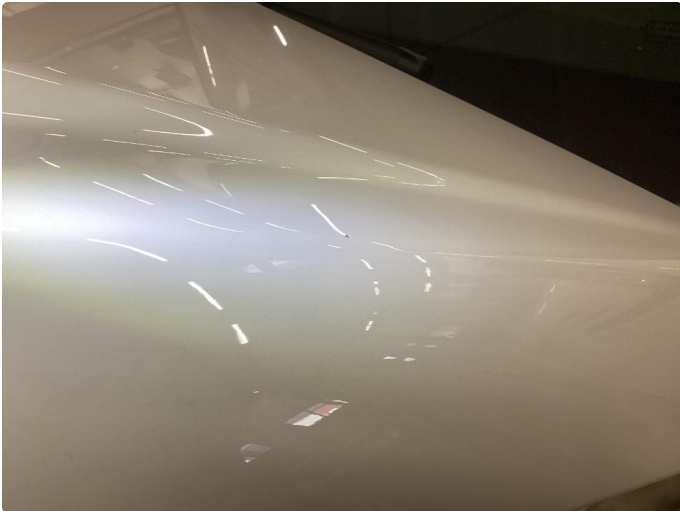
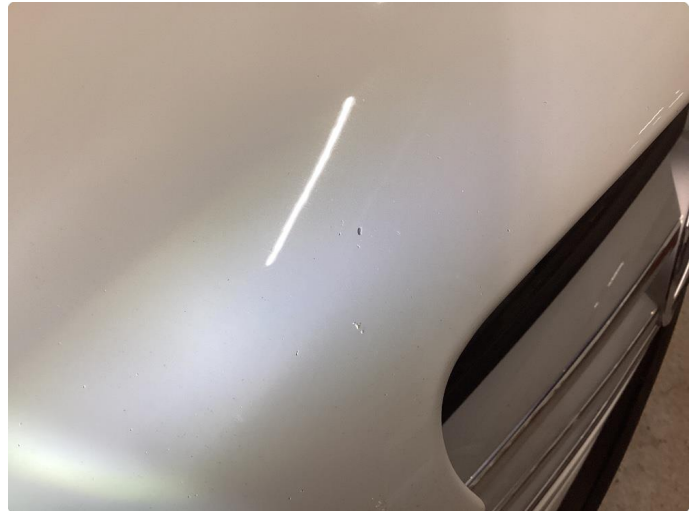
| Punkt | Beskrivelse | Plassering |
|---|---|---|
| 1.1 Panser | steinsprut | |

1.1 Steinsprut

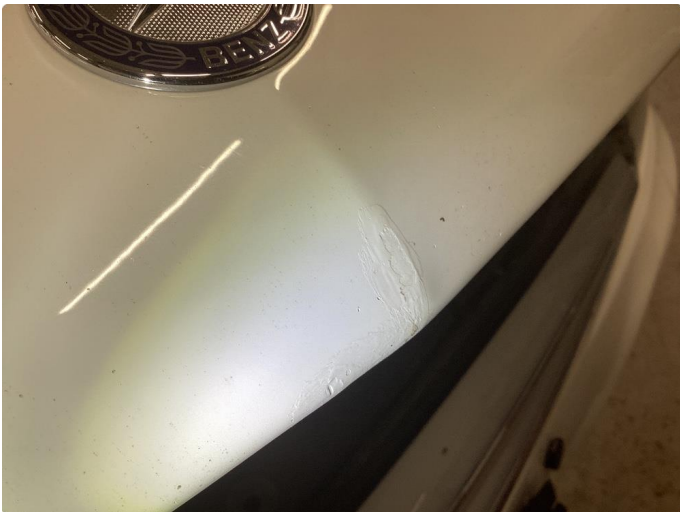
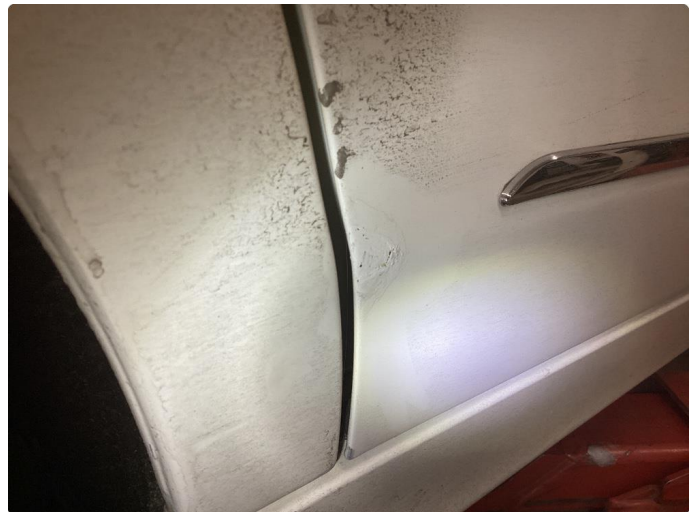
| Punkt | Beskrivelse | Plassering |
|---|---|---|
| 1.2 Panser | Flekking av lakk - ufagmessig utført arbeid | |

1.2 Flekking av lakk - ufagmessig utført arbeid

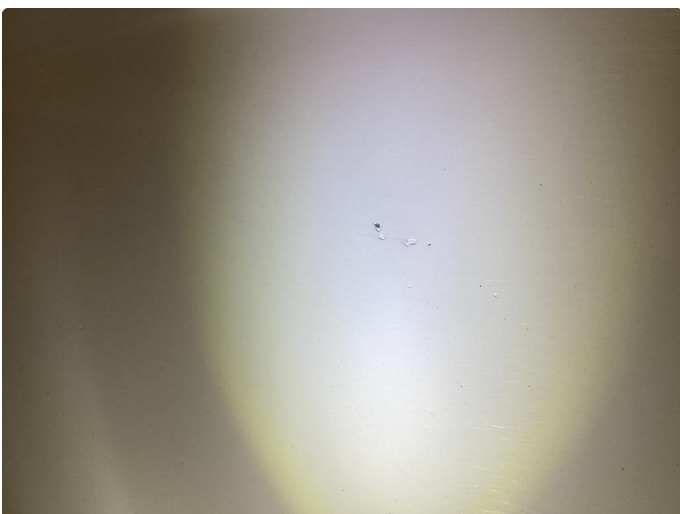
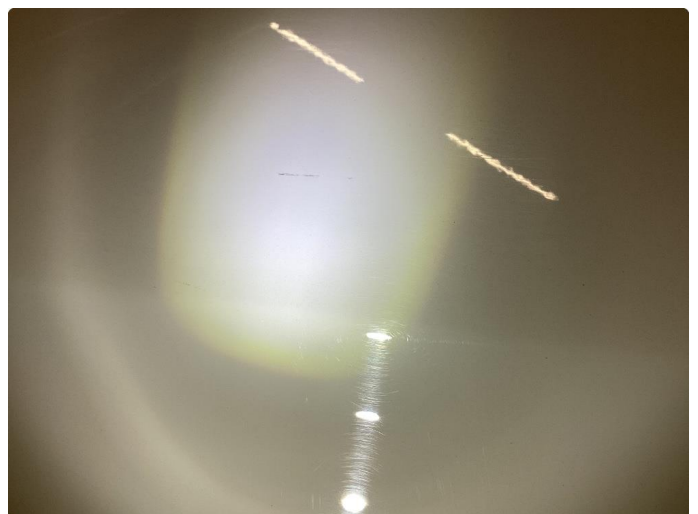
| Punkt | Beskrivelse | Plassering |
|---|---|---|
| 1.3 Dører | riper | |

1.3 Riper

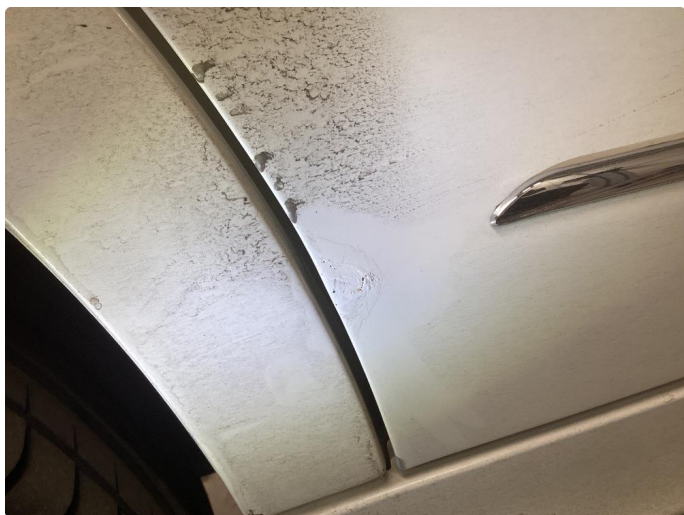
| Punkt | Beskrivelse | Plassering |
|---|---|---|
| 1.4 Dører | Flekking av lakk - ufagmessig utført arbeid | høyre bak |

1.4 Flekking av lakk - ufagmessig utført arbeid

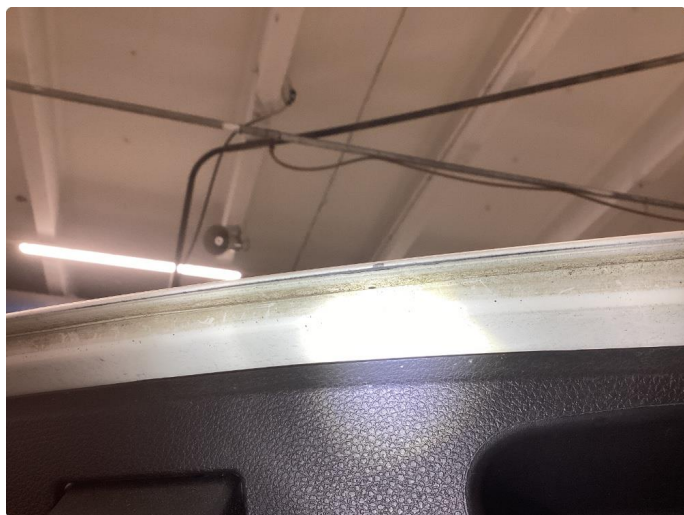
| Punkt | Beskrivelse | Plassering |
|---|---|---|
| 1.5 Bakluke | ripe(r) | |

1.5 Ripe(r)

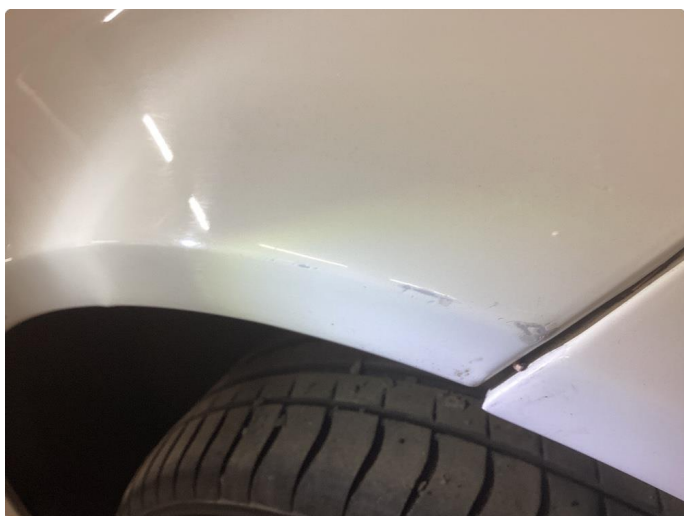
| Punkt | Beskrivelse | Plassering |
|---|---|---|
| 1.6 Skjermer | liten skade | høyre - foran |

1.6 Liten skade

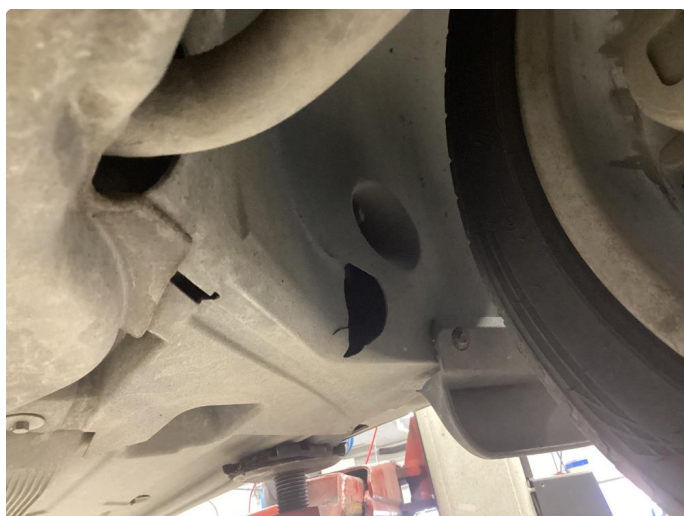
| Punkt | Beskrivelse | Plassering |
|---|---|---|
| 1.7 Skjermer | Plasttinner skjerm mangler en plastbit | venstre foran |

1.7 Plastinnerskjerm mangler en plastbit

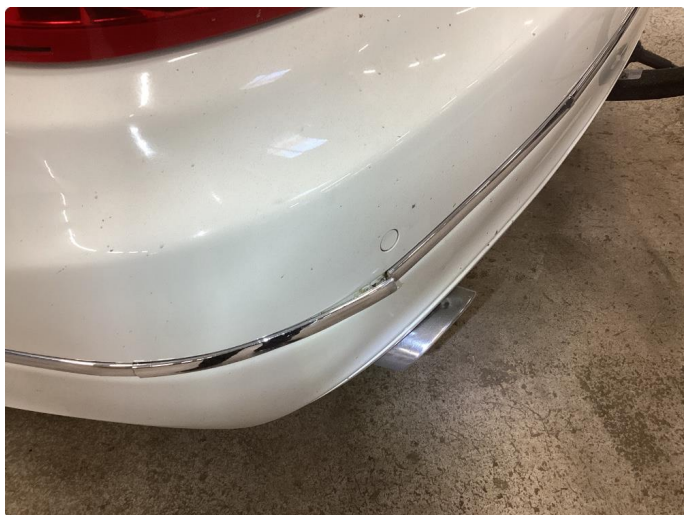
| Punkt | Beskrivelse | Plassering |
|---|---|---|
| 1.8 Støtfanger | Skadet pyntelist | bak |

1.8 Skadet pyntelist

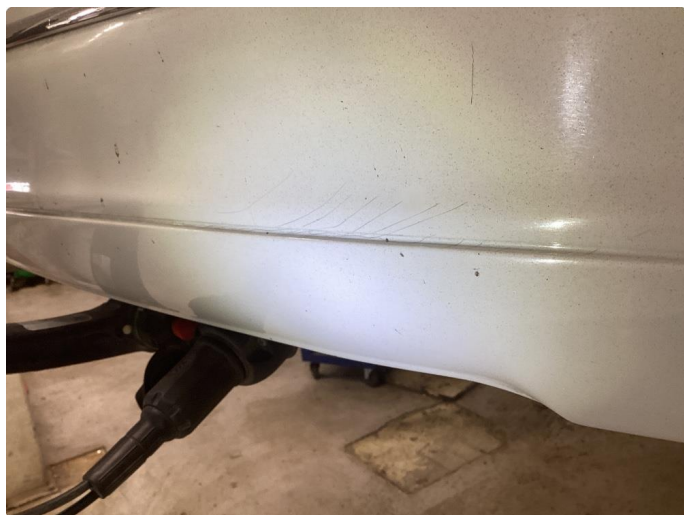
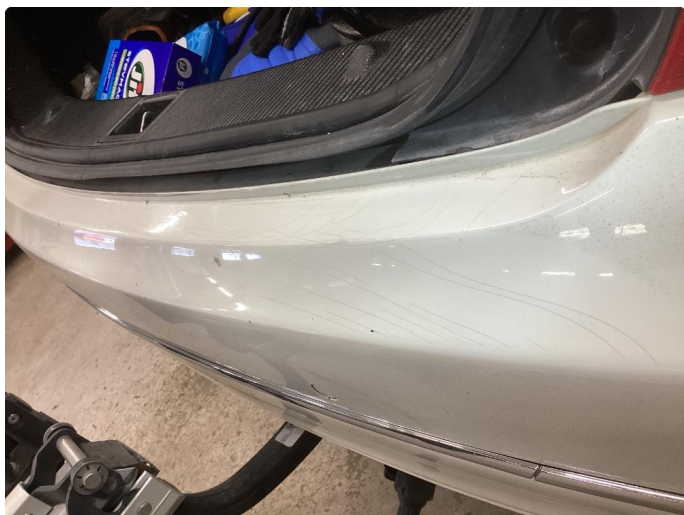
| Punkt | Beskrivelse | Plassering |
|---|---|---|
| 1.9 Støtfanger | Krakkelering i klarlakk | bak |

1.9 Krakkelering i klarlakk

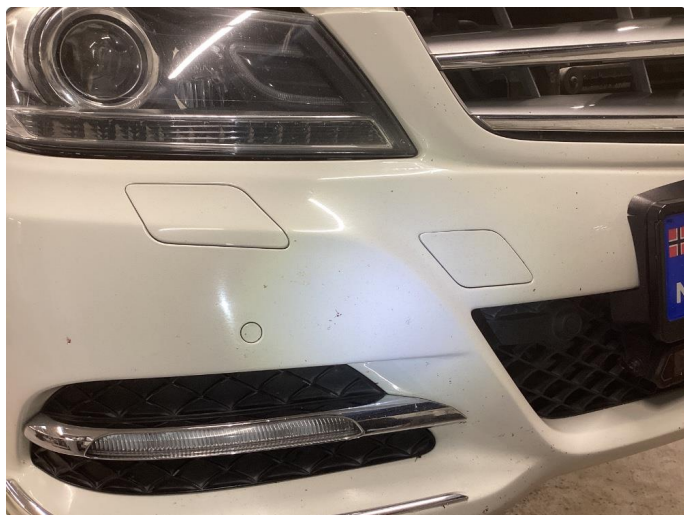
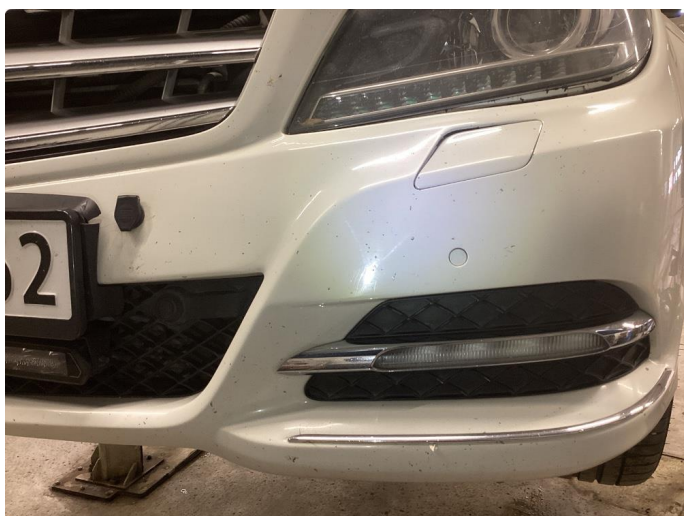
| Punkt | Beskrivelse | Plassering |
|---|---|---|
| 1.10 Støtfanger | steinsprut | foran |

1.10 Steinsprut

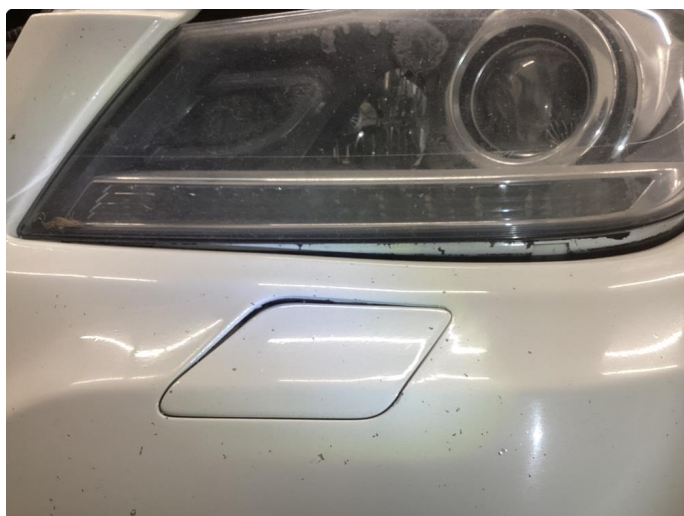
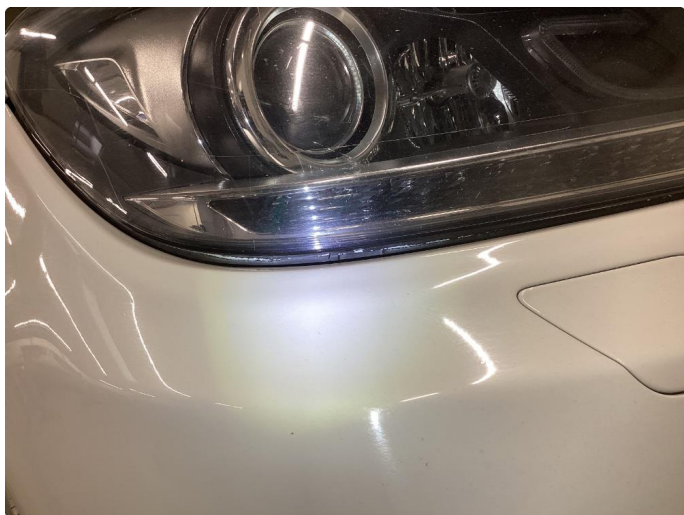
| Punkt | Beskrivelse | Plassering |
|---|---|---|
| 1.11 Støtfanger | Mellomrom mellom lykt og støtfanger | foran |

1.11 Mellomrom mellom lykt og støtfanger

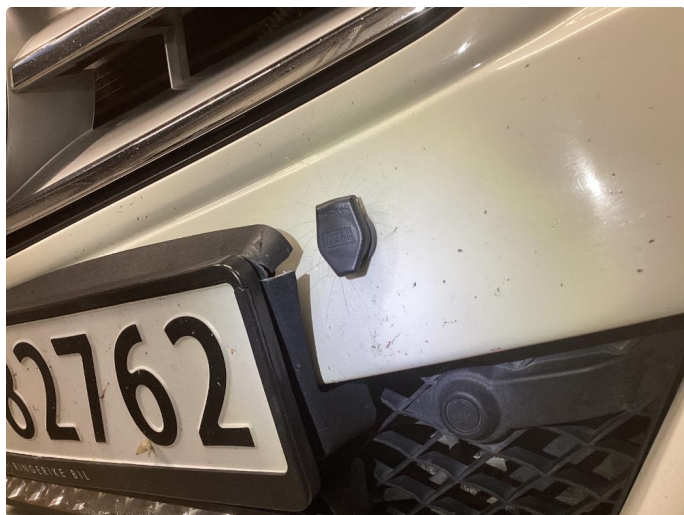
| Punkt | Beskrivelse | Plassering |
|---|---|---|
| 1.12 Støtfanger | Krakkelering i lakk (kosmetisk) | foran |

1.12 Krakkelering i lakk (kosmetisk)

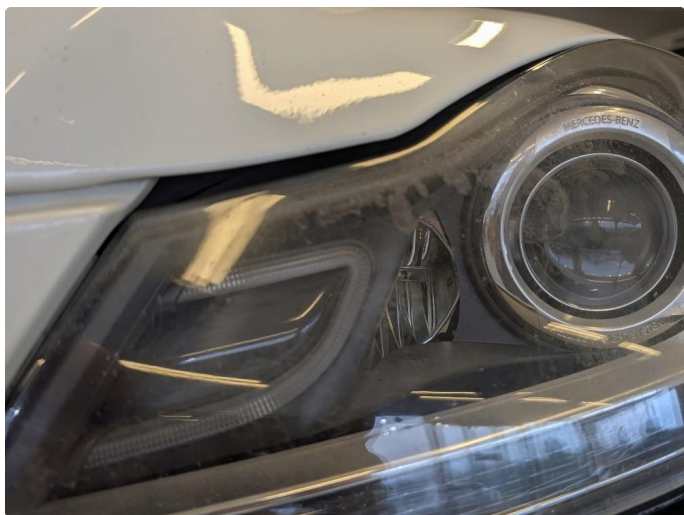
| Punkt | Beskrivelse | Plassering |
|---|---|---|
| 2.1 Lys foran | Skjolder på venstre frontlykt | |

2.1 Skjolder på venstre frontlykt

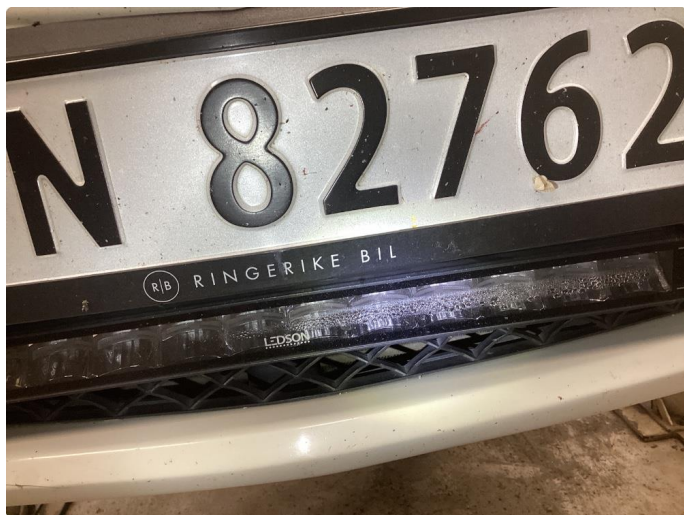
| Punkt | Beskrivelse | Plassering |
|---|---|---|
| 2.2 Andre lys | Fukt i LED-bar | foran |

2.2 Fukt i LED-bar
