POLESTAR POLESTAR 2 2WD

TESTDATO: 01.07.2025

ED94410

NBF Tilstandsrapport er utarbeidet av Norges Bilbransjeforbund og Forbrukerrådet.

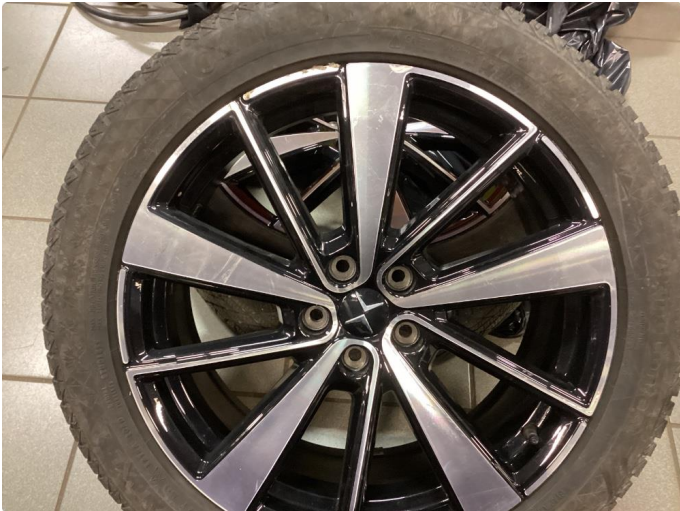
| Punkt | | Beskrivelse | Plassering |
|---|---|---|---|
| 1.1 | Dekk/Felger | kantkjørt felg Diamond Cut | |

1.1 Kantkjørt felg Diamond Cut

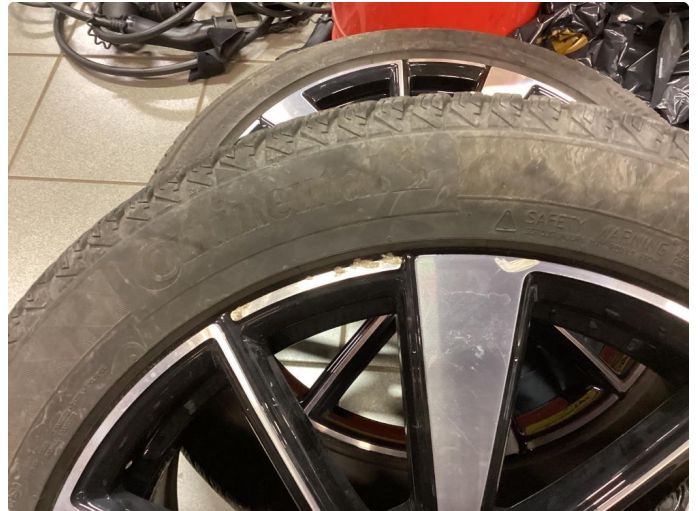
1.1 Kantkjørt felg Diamond Cut

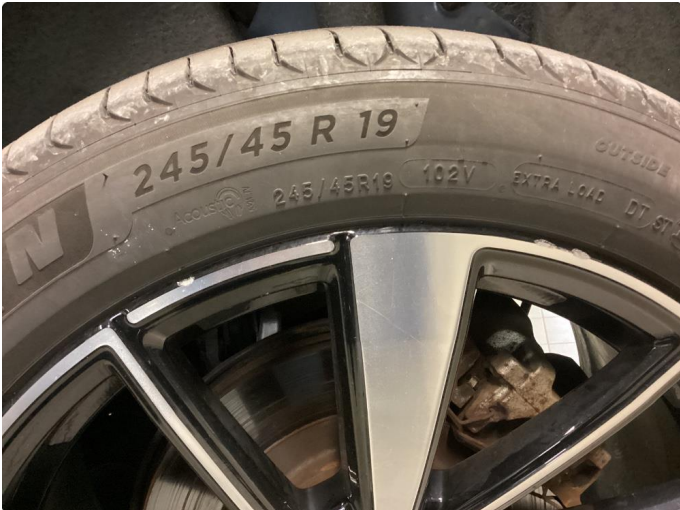
| Punkt | | Beskrivelse | Plassering |
|---|---|---|---|
| 1.2 | Dekk/Felger | kantkjørt felg Diamond Cut | |

1.2 Kantkjørt felg Diamond Cut

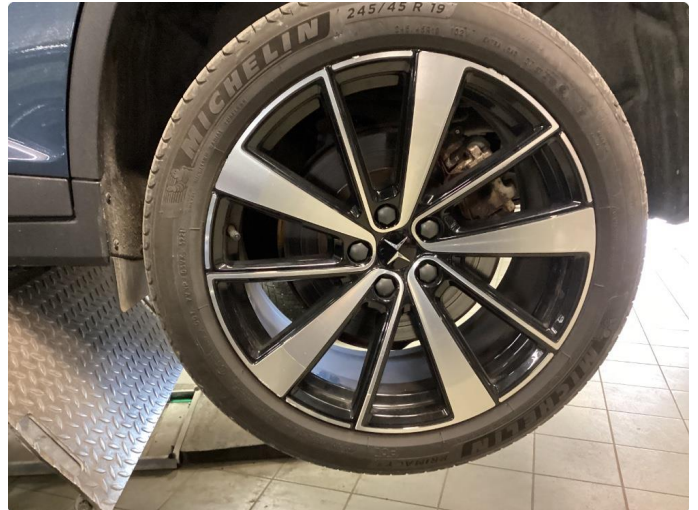
1.2 Kantkjørt felg Diamond Cut

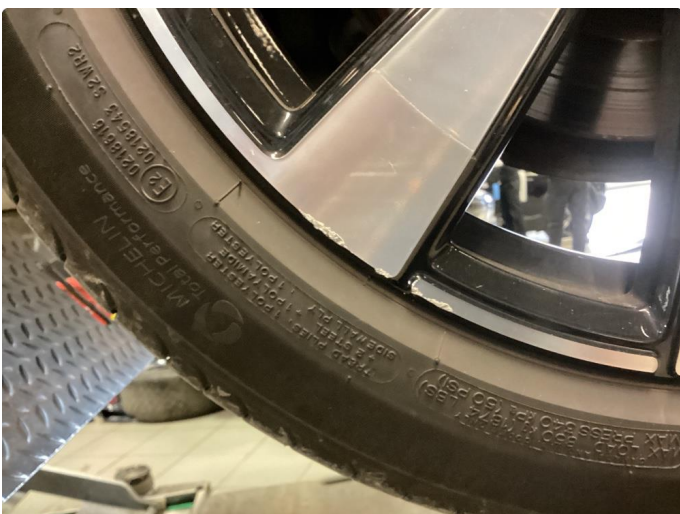
1.2 Kantkjørt felg Diamond Cut

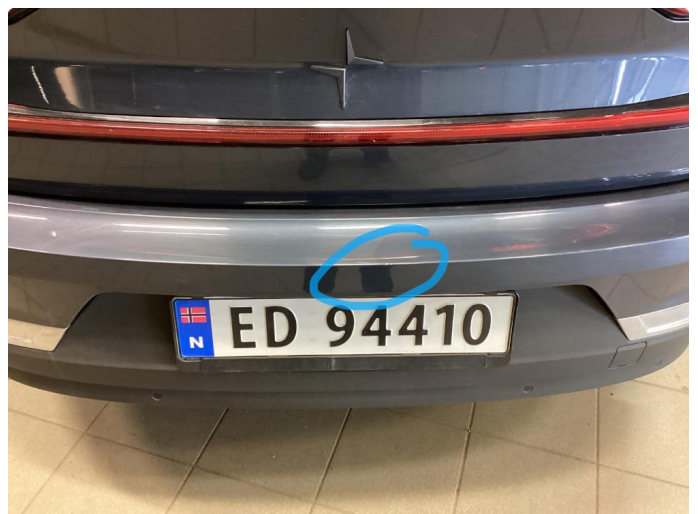
| Punkt | | Beskrivelse | Plassering |
|---|---|---|---|
| 1.3 | Støtfanger | ripe(r) ned til grunning | midten bak |

1.3 Ripe(r) ned til grunning

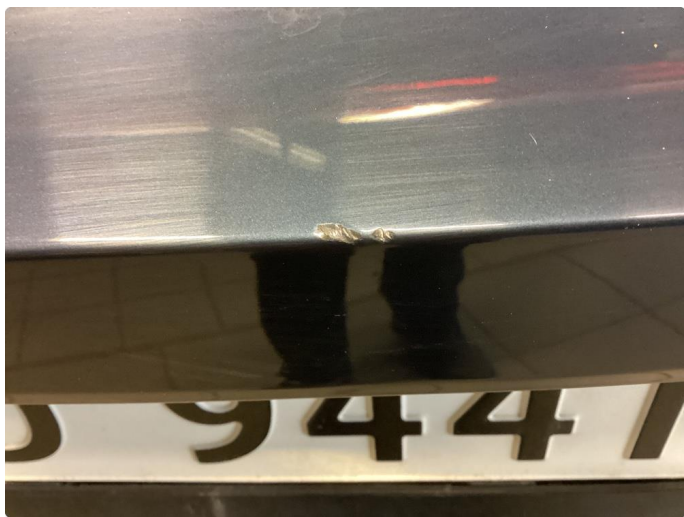
1.3 Ripe(r) ned til grunning
