FORD MUSTANG MACH-E / LSK 2WD

TESTDATO: 30.10.2026

CHASSISNR: WF0TK1EM4PMA28959

NBF Tilstandsrapport er utarbeidet av Norges Bilbransjeforbund og Forbrukerrådet.

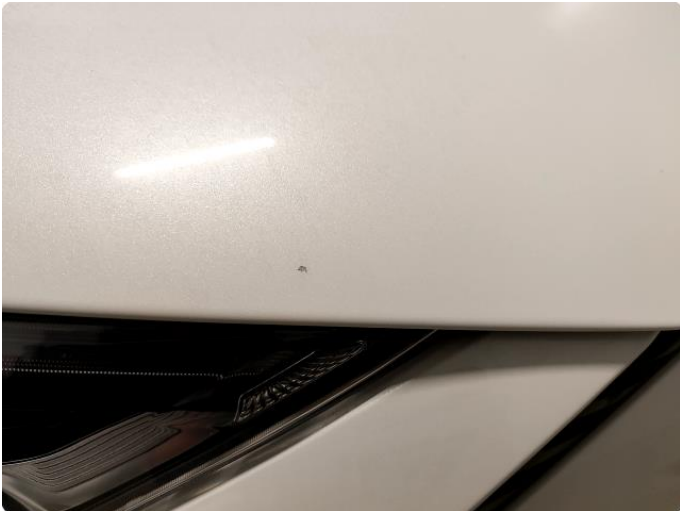
| Punkt | | Beskrivelse | Plassering |
|---|---|---|---|
| 1.1 | Panser | Steinsprut - Flikk lakkes | |

1.1 Steinsprut - Flikk lakkes

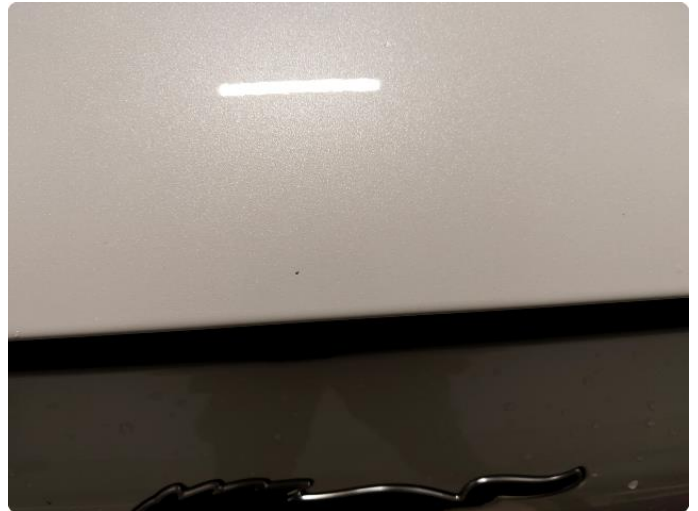
1.1 Steinsprut - Flikk lakkes

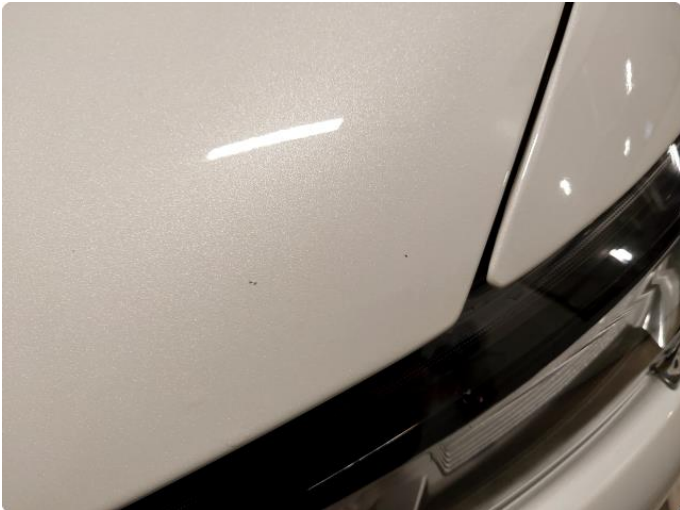
1.1 Steinsprut - Flikk lakkes

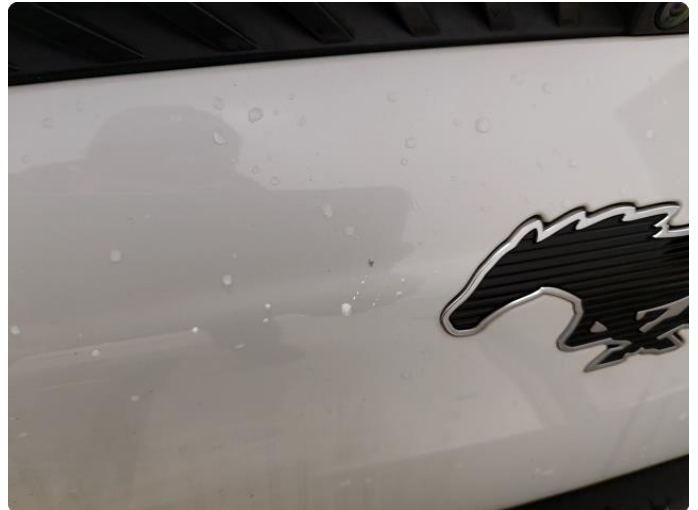
| Punkt | | Beskrivelse | Plassering |
|---|---|---|---|
| 1.2 | Støtfanger | Steinsprut - Flikk lakkes | |

1.2 Steinsprut - Flikk lakkes

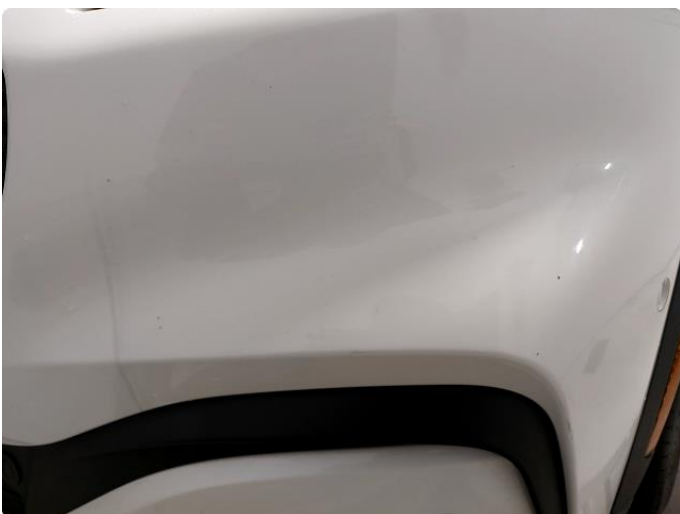
1.2 Steinsprut - Flikk lakkes

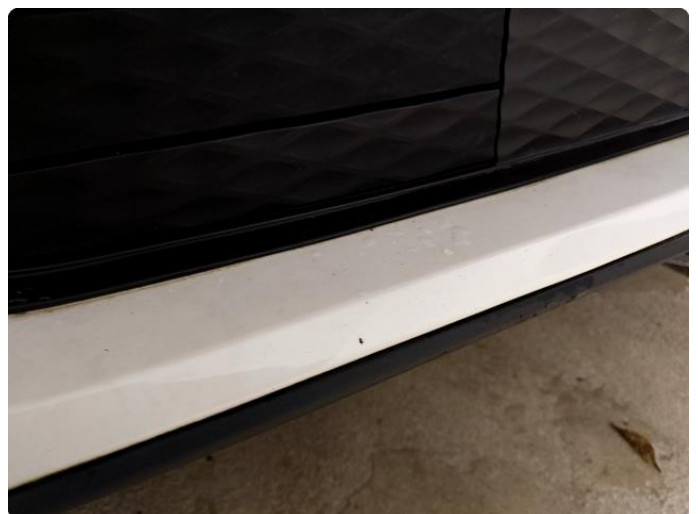
1.2 Steinsprut - Flikk lakkes
