TOYOTA AURIS / HE15U(A) 2WD

TESTDATO: 02.07.2026

AY20795

NBF Tilstandsrapport er utarbeidet av Norges Bilbransjeforbund og Forbrukerrådet.

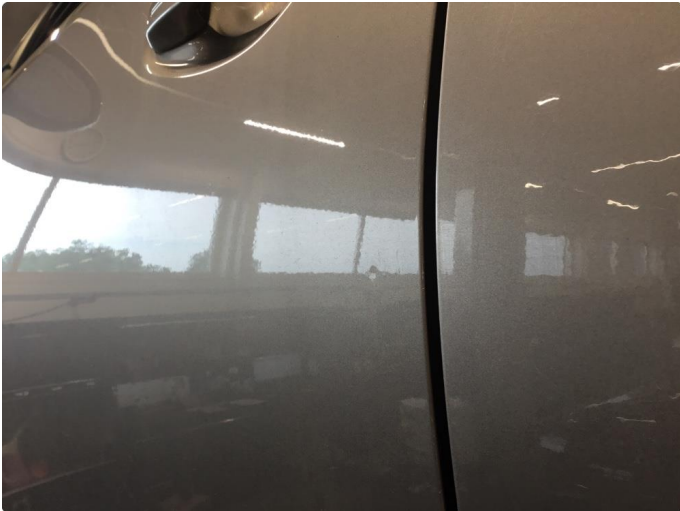
| Punkt | Beskrivelse | Plassering |
|---|---|---|
| 1.1 Dører | flere p-bulker | venstre foran |

1.1 Flere p-bulker

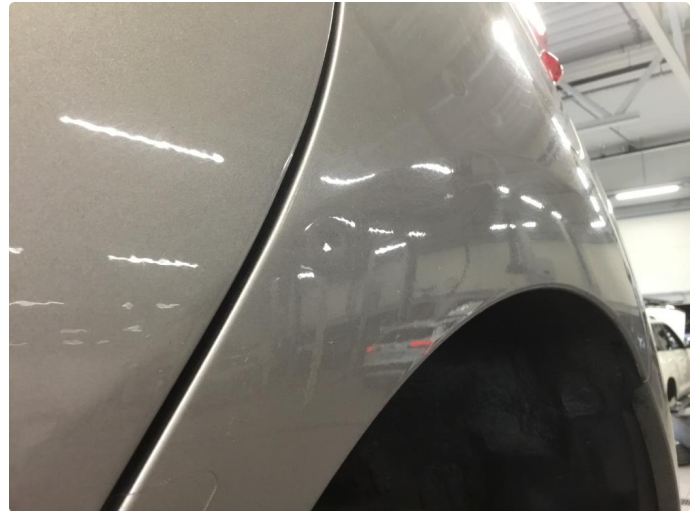
| Punkt | Beskrivelse | Plassering |
|---|---|---|
| 1.2 Skjermer | p-bulk | venstre bak |

1.2 P-bulk

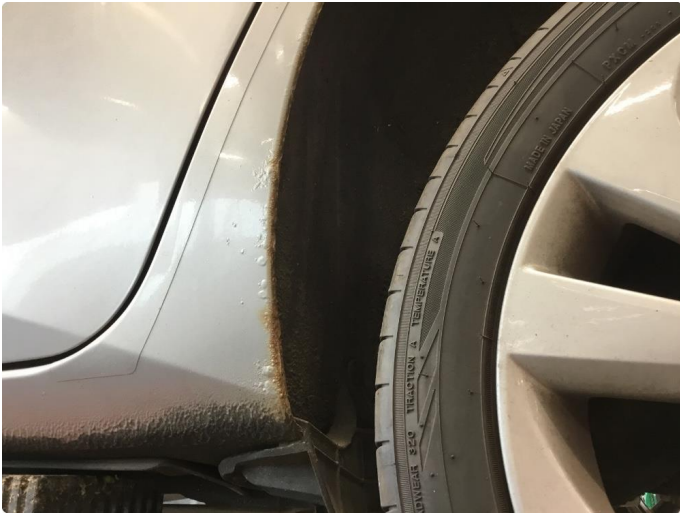
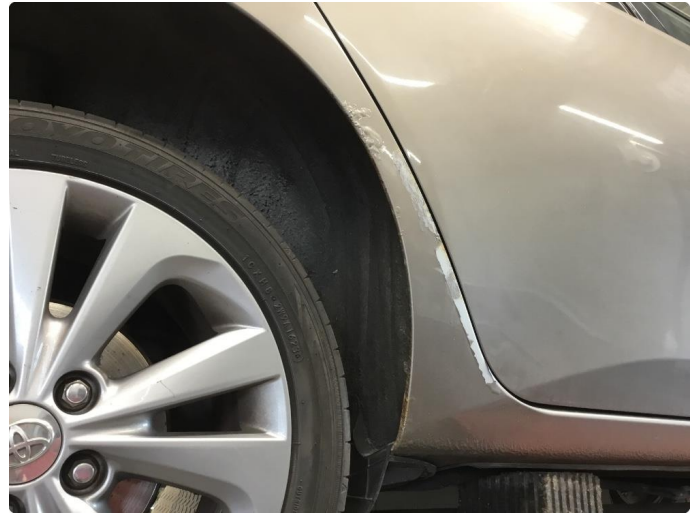
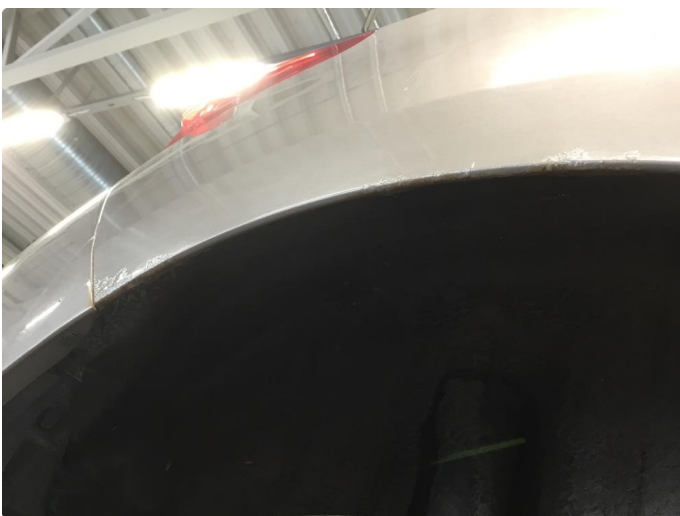
| Punkt | Beskrivelse | Plassering |
|---|---|---|
| 1.3 Korrosjon | på skjermer | begge bak |

1.3 På skjermer

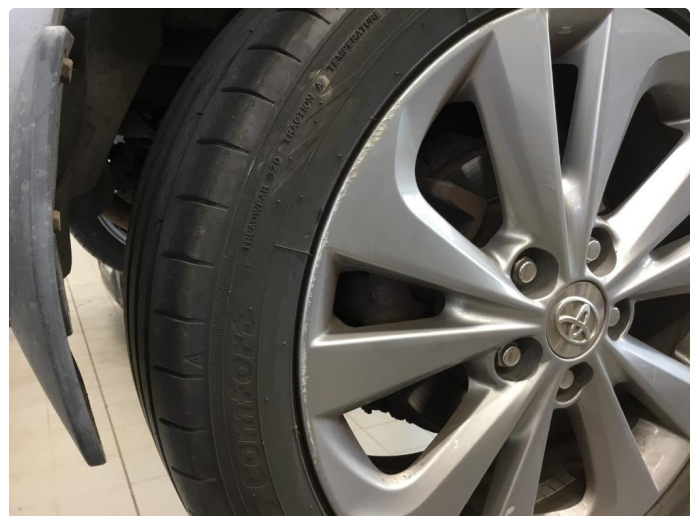
| Punkt | Beskrivelse | Plassering |
|---|---|---|
| 1.4 Dekk/Felger | kantkjørt felg | venstre bak |

1.4 Kantkjørt felg

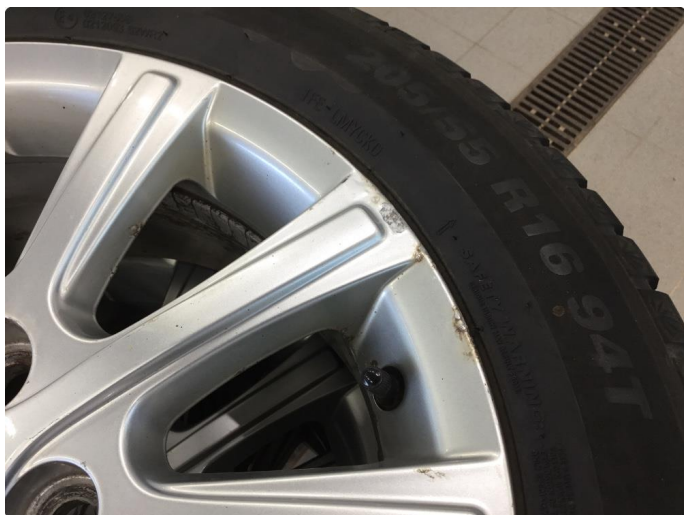
| Punkt | Beskrivelse | Plassering |
|---|---|---|
| 1.5 Dekk/Felger | påbegynnende oksidering | alle |

1.5 Påbegynnende oksidering

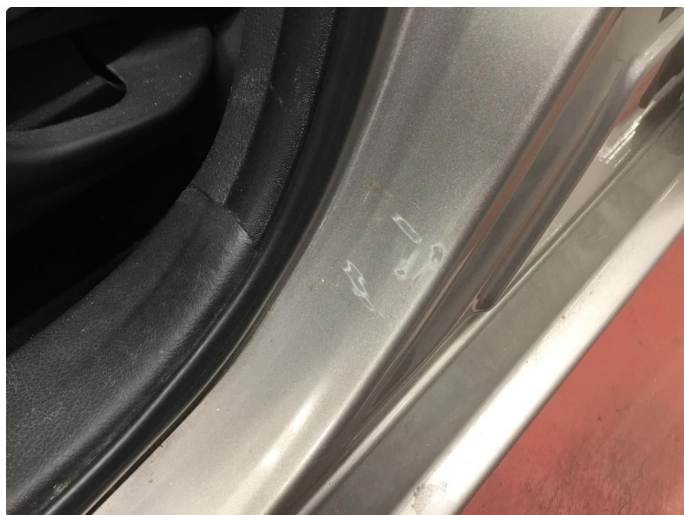
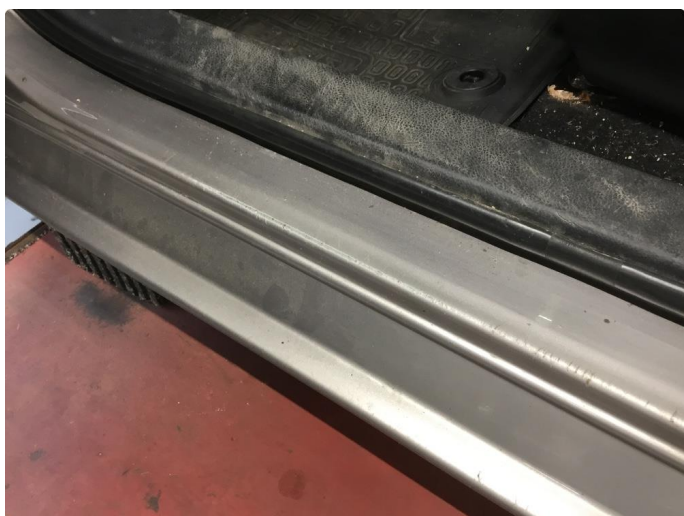
| Punkt | Beskrivelse | Plassering |
|---|---|---|
| 1.6 Terskler/innlastningssone | rust | venstre foran |

1.6 Rust

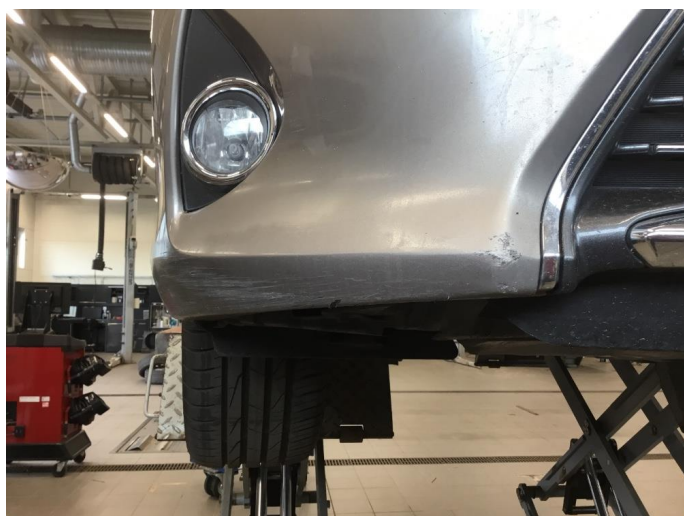
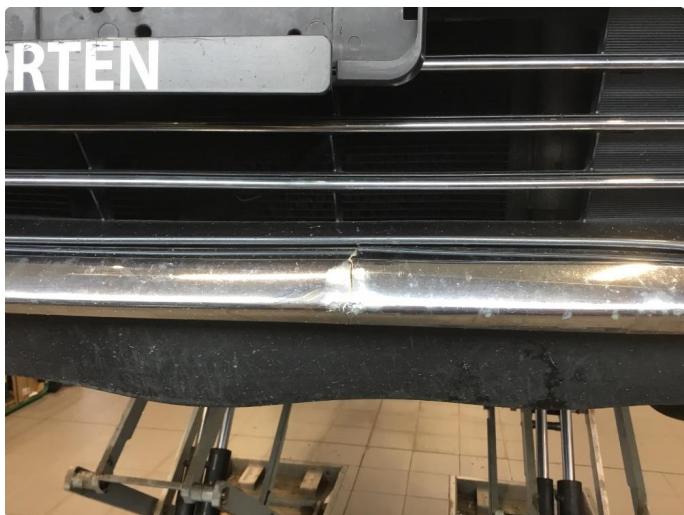
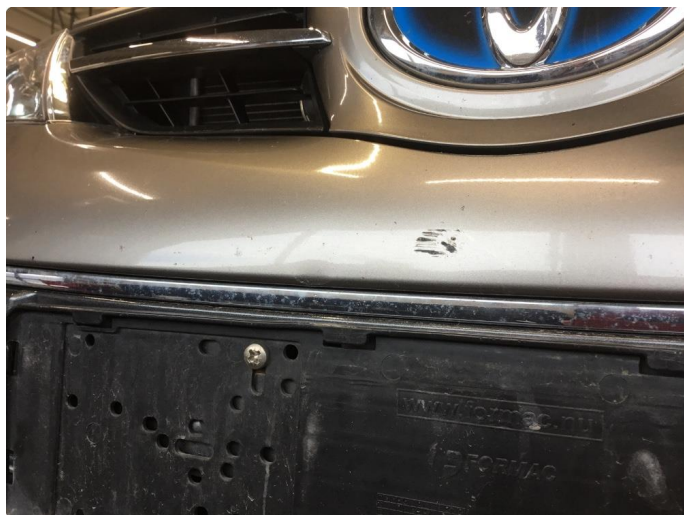
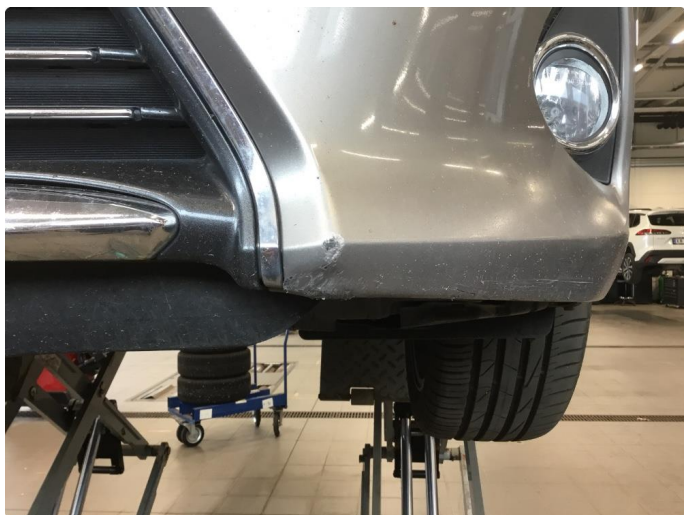
| Punkt | Beskrivelse | Plassering |
|---|---|---|
| 1.7 Støtfanger | lister skadet/mangler | foran |

1.7 Lister skadet/mangler

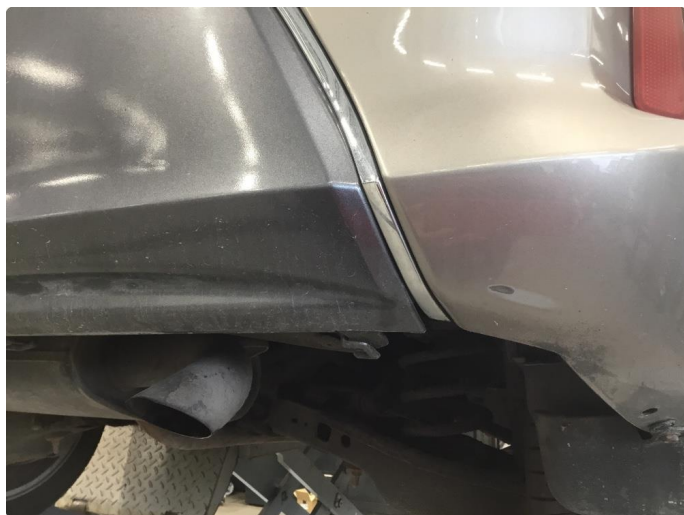
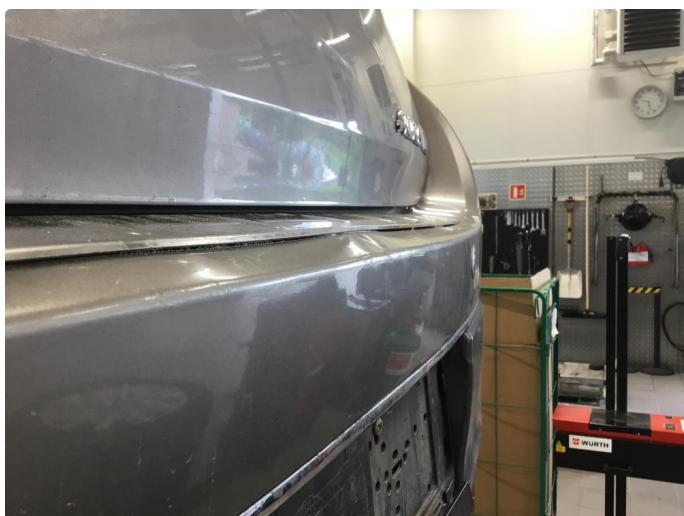
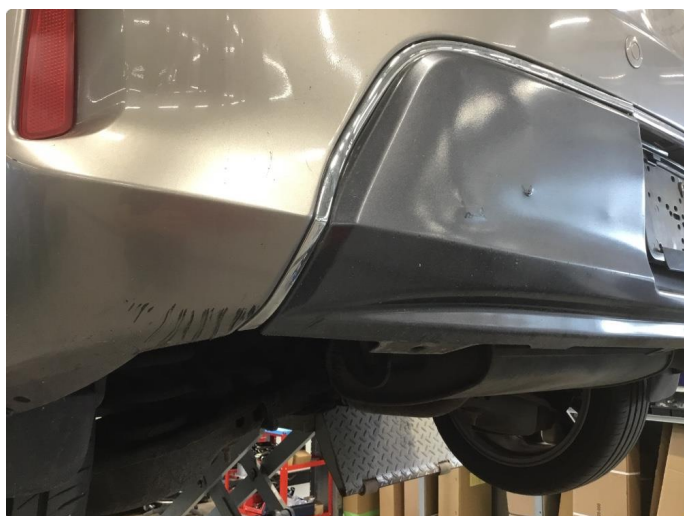
| Punkt | Beskrivelse | Plassering |
|---|---|---|
| 1.8 Støtfanger | flere bulker | bak |

1.8 Flere bulker

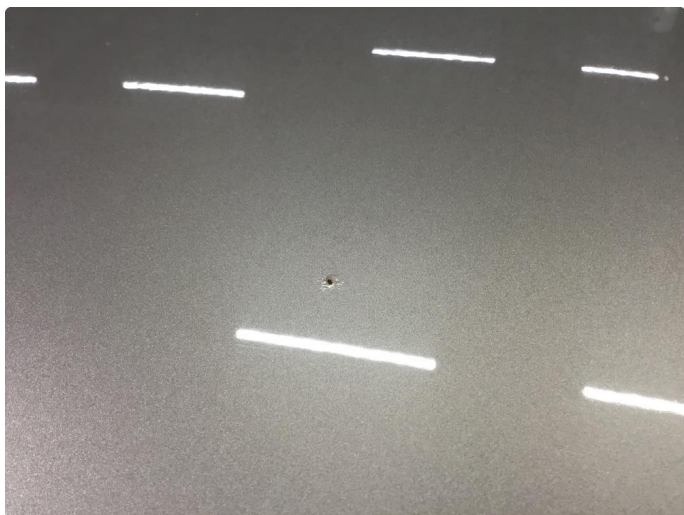
| Punkt | Beskrivelse | Plassering |
|---|---|---|
| 1.9 Tak | steinsprut med rust | midten |

1.9 Steinsprut med rust

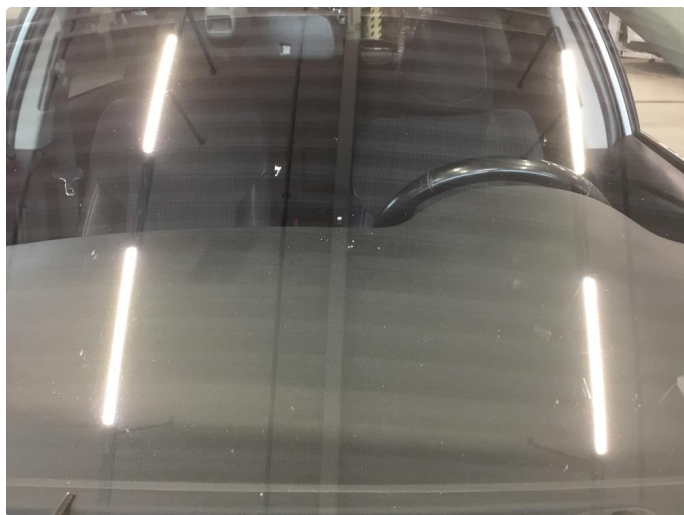
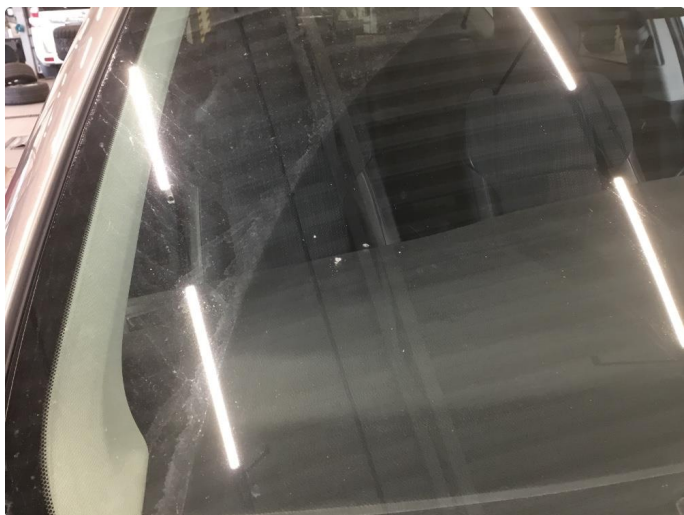
| Punkt | Beskrivelse | Plassering |
|---|---|---|
| 1.10 Frontvindu | steinsprut | |

1.10 Steinsprut

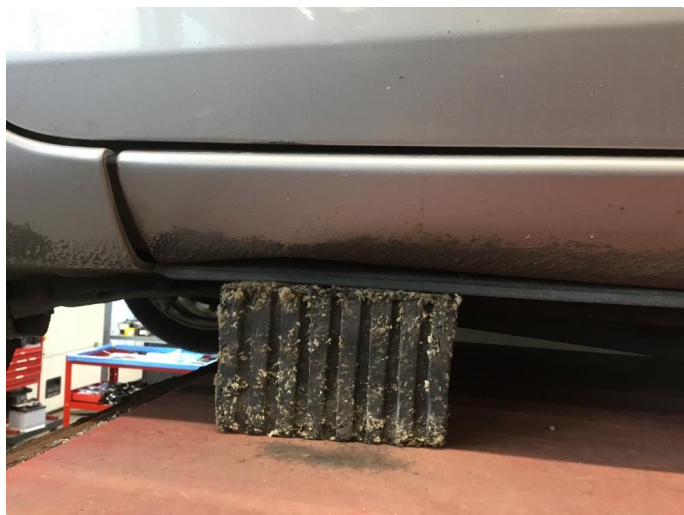
| Punkt | Beskrivelse | Plassering |
|---|---|---|
| 1.11 Kanal | skade | venstre foran |

1.11 Skade

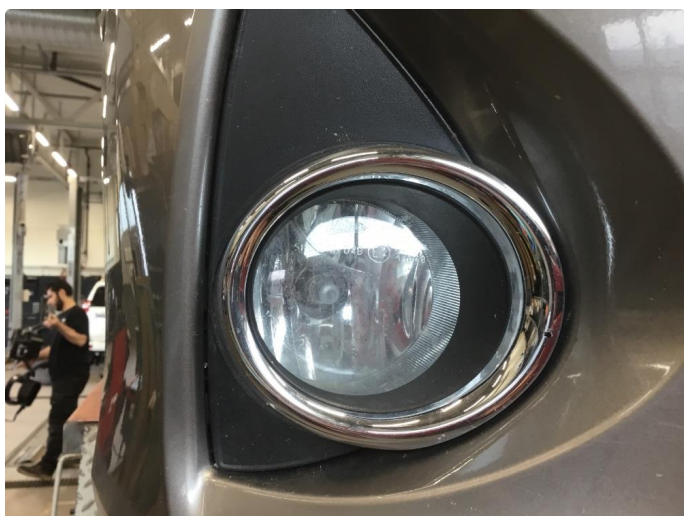
| Punkt | Beskrivelse | Plassering |
|---|---|---|
| 2.1 Lys foran | tåkelys - defekt / sprukket glass | høyre foran |

2.1 Tåkelys - defekt / sprukket glass

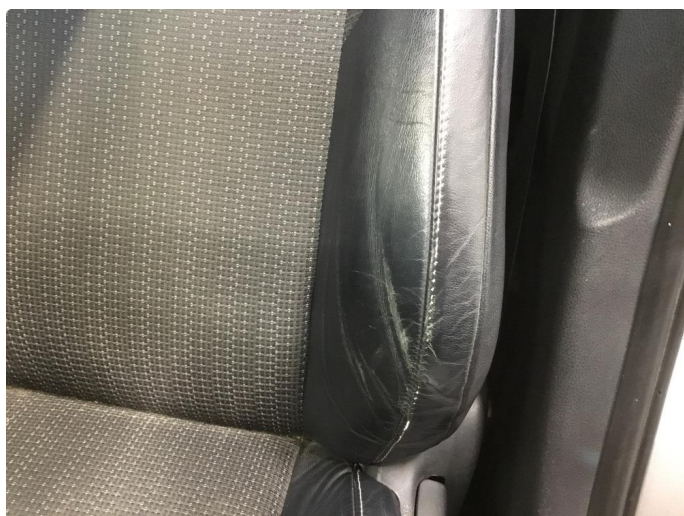
| Punkt | Beskrivelse | Plassering |
|---|---|---|
| 3.1 Seter | slitt | venstre foran |

3.1 Slitt

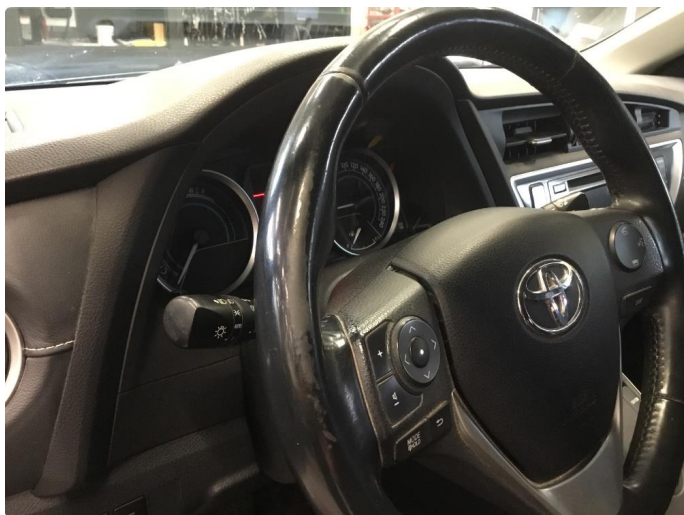
| Punkt | Beskrivelse | Plassering |
|---|---|---|
| 3.3 Ratt | slitt | |

3.3 Slitt
