**TOYOTA TOYOTA COROLLA / XG1TJ(JP,M) 4WD**
**TESTDATO: 14.08.2026**
**KODE: 2092073**

**LJ86807**

NBF Tilstandsrapport er utarbeidet av Norges Bilbransjeforbund og Forbrukerrådet.

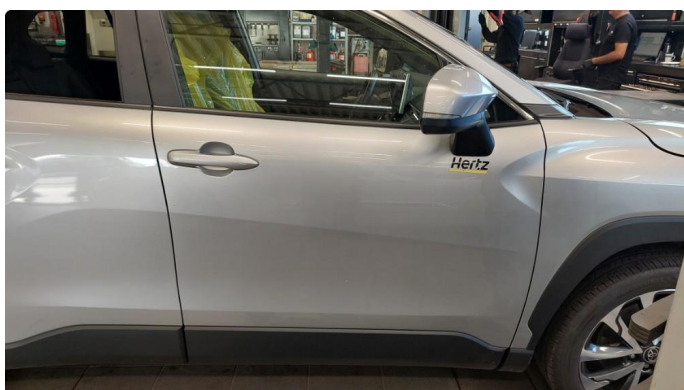
| Punkt | Beskrivelse | Plassering |
|---|---|---|
| 1.1 Dører | bulk | høyre foran |

1.1 Bulk

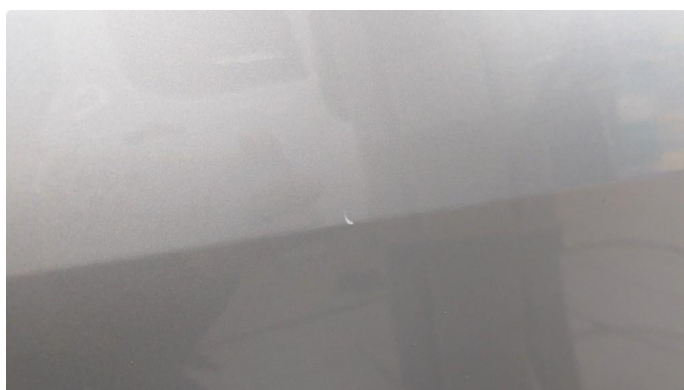
1.1 Bulk

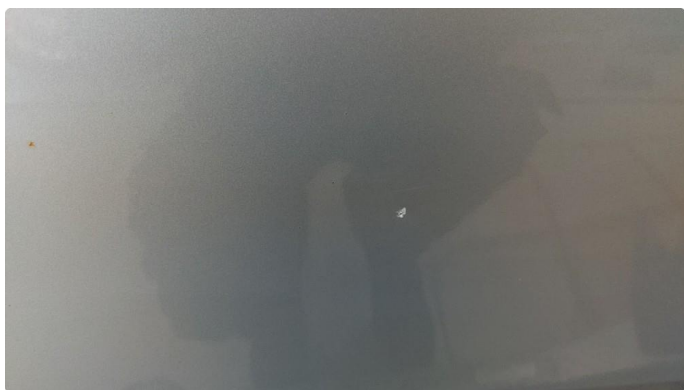
1.1 Bulk

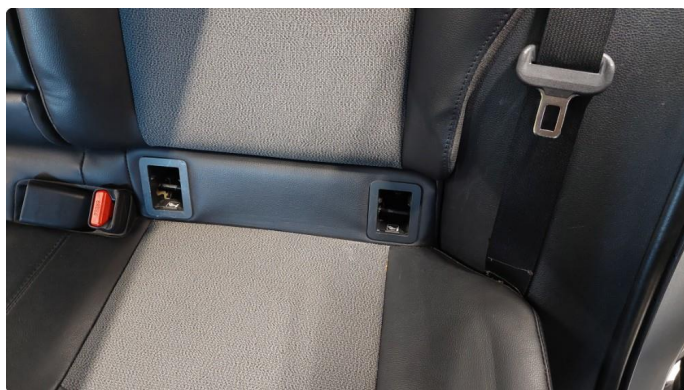
| Punkt | Beskrivelse | Plassering |
|---|---|---|
| 2.1 Seter | mangler deksel over ISOfixfeste | venstre |

2.1 Mangler deksel over ISOfixfeste
