TOYOTA TOYOTA COROLLA / ZE1HE(EU,M) 2WD

TESTDATO: 11.08.2026

LJ87315

NBF Tilstandsrapport er utarbeidet av Norges Bilbransjeforbund og Forbrukerrådet.

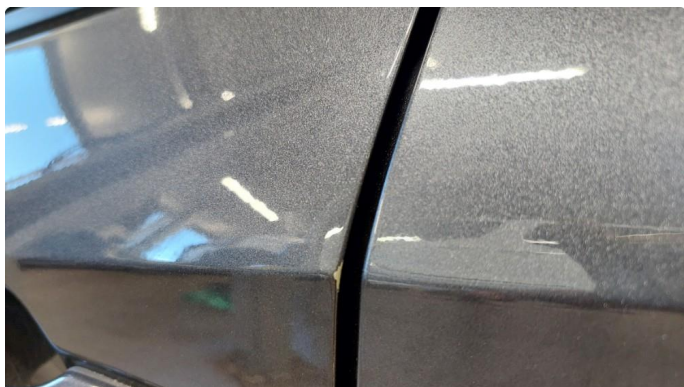
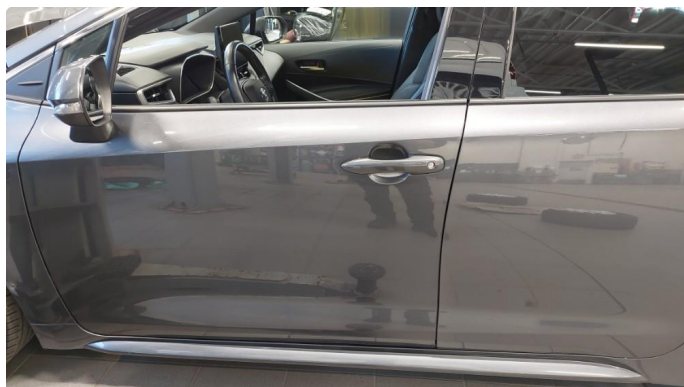
| Punkt | Beskrivelse | Plassering |
|---|---|---|
| 1.1 Dører | bulk | venstre foran |

1.1 Bulk

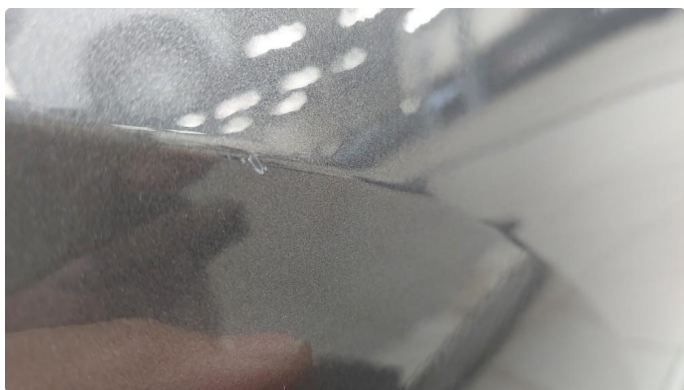
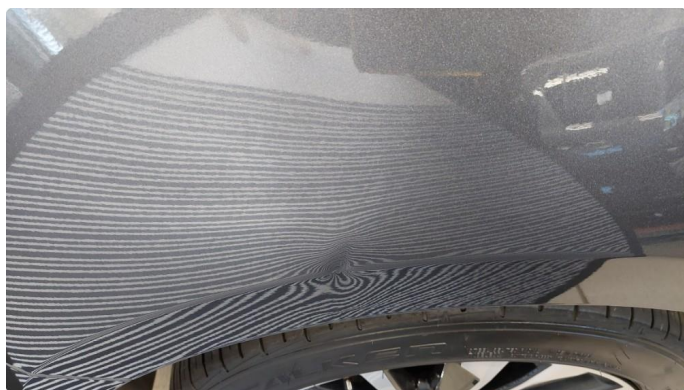
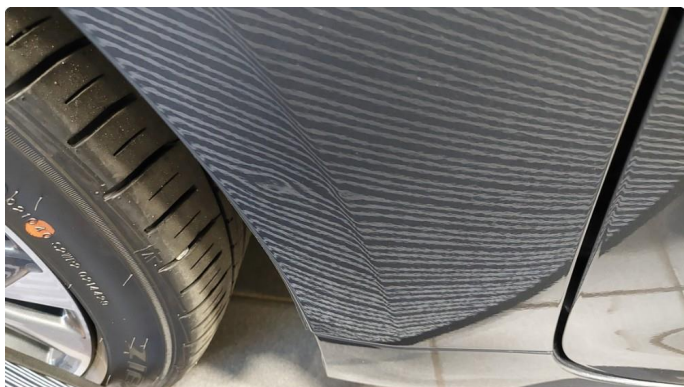
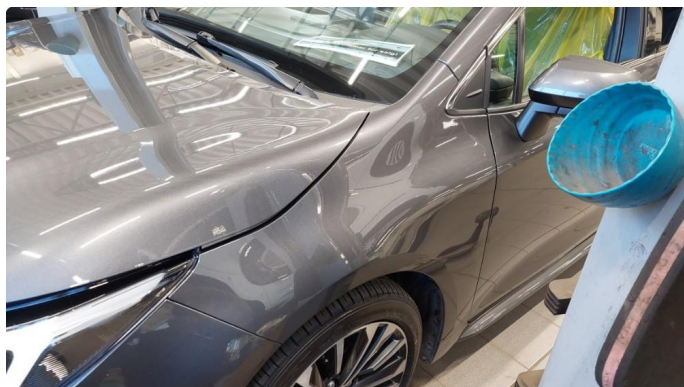
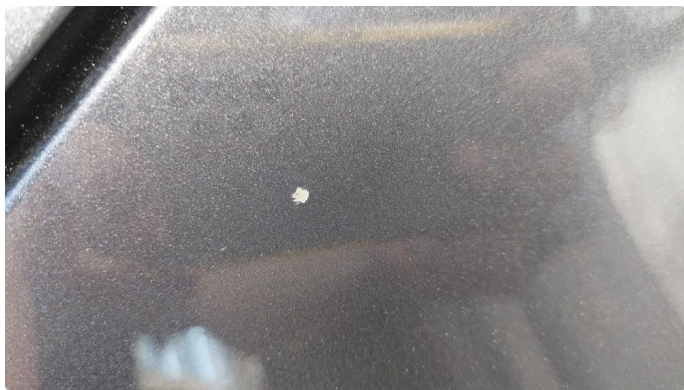
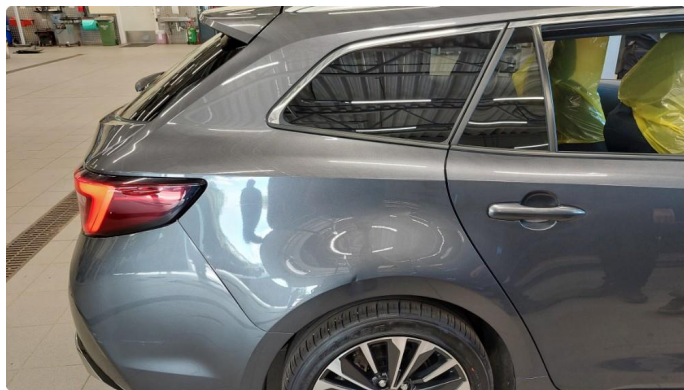
| Punkt | Beskrivelse | Plassering |
|---|---|---|
| 1.2 Skjermer | bulk | venstre foran - høyre bak |

1.2 Bulk

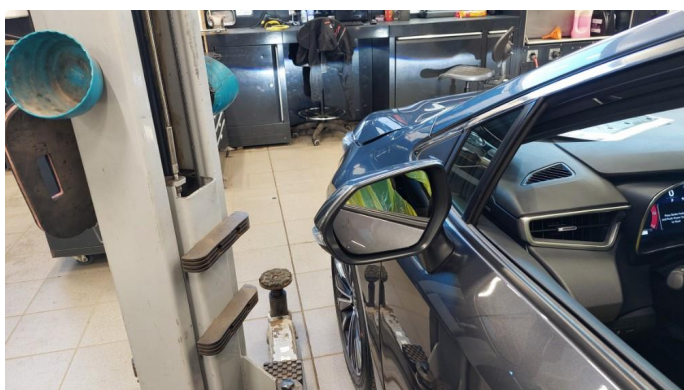
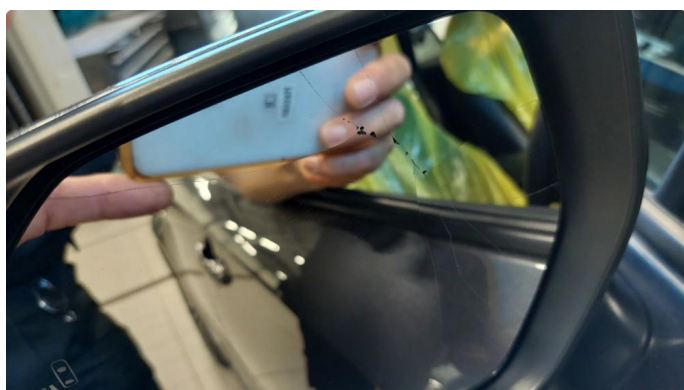
| Punkt | Beskrivelse | Plassering |
|---|---|---|
| 1.3 Speil | speilglass defekt | venstre |

1.3 Speilglass defekt

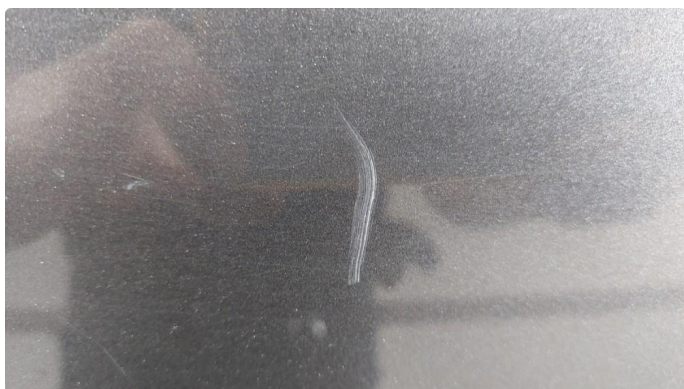
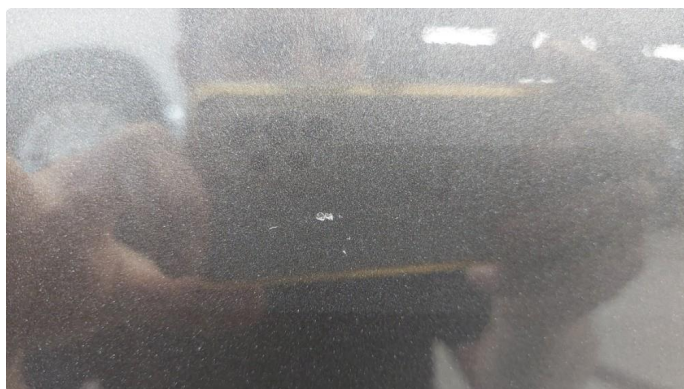
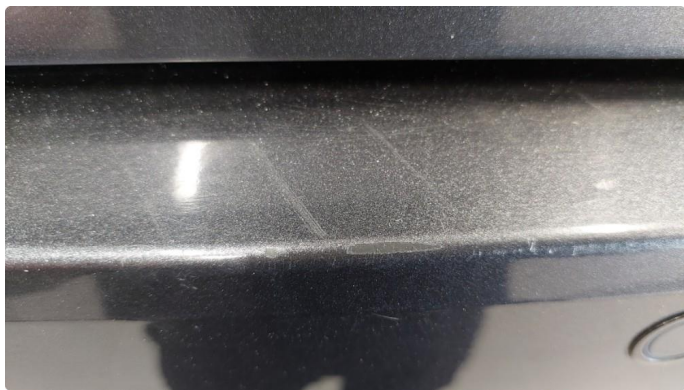
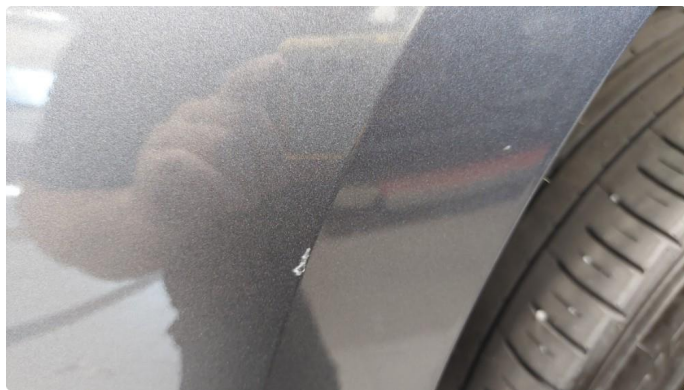
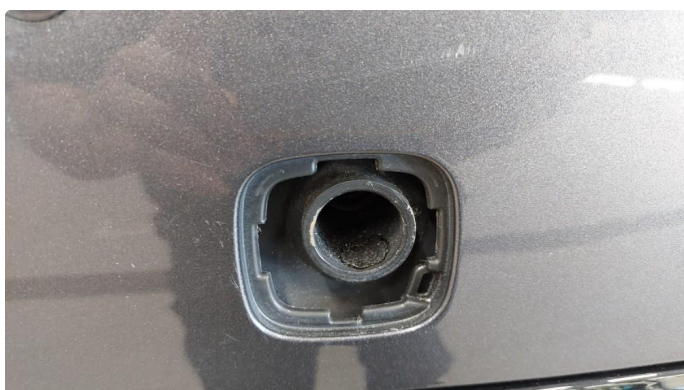
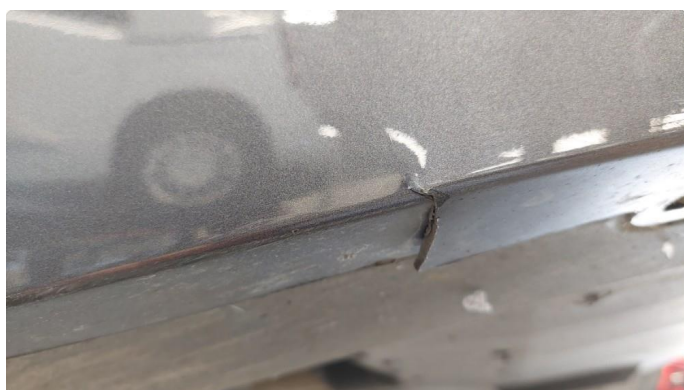
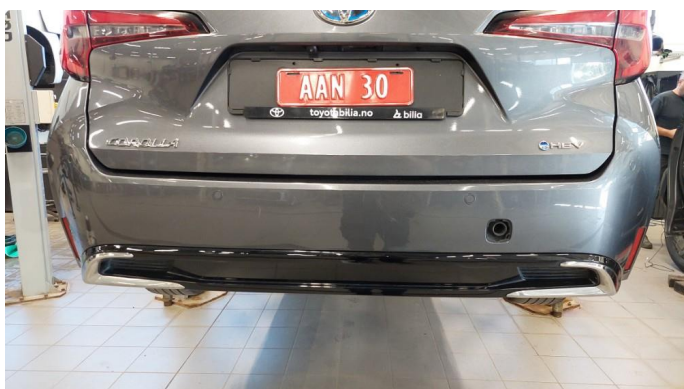
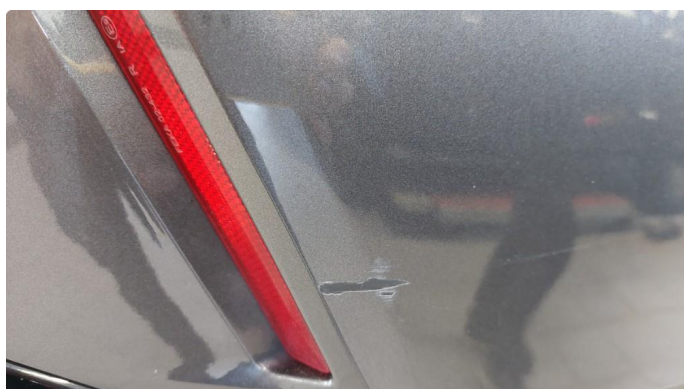
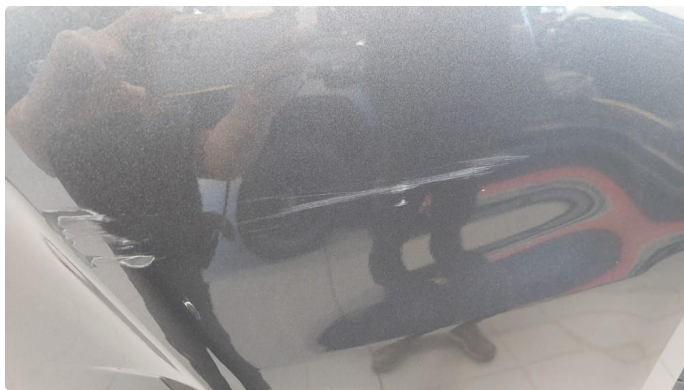
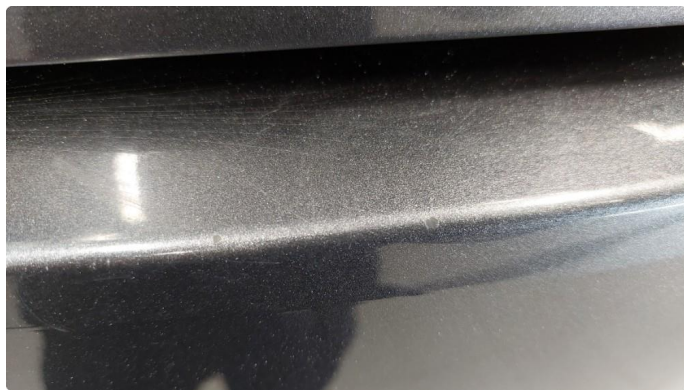
| Punkt | Beskrivelse | Plassering |
|---|---|---|
| 1.5 Støtfanger | sprukket | bak |

1.5 Sprukket

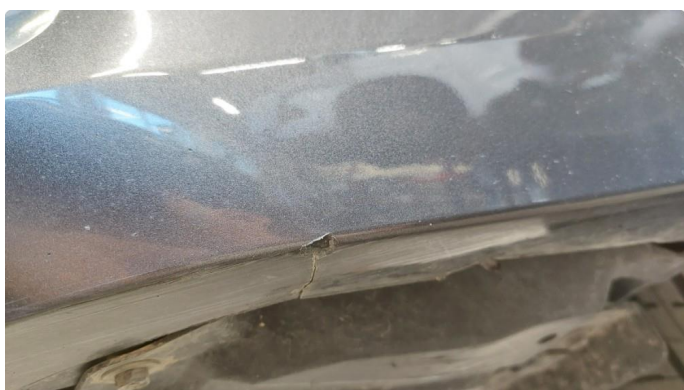
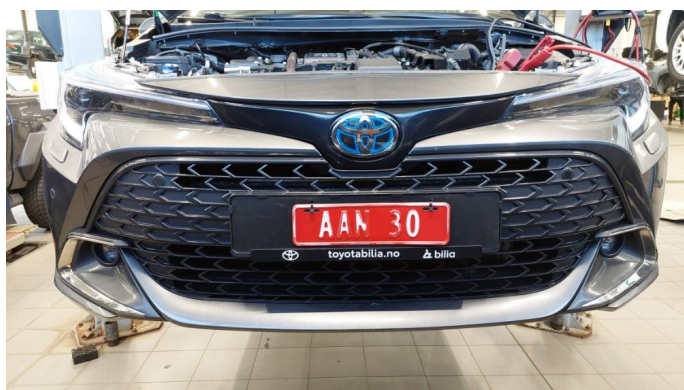
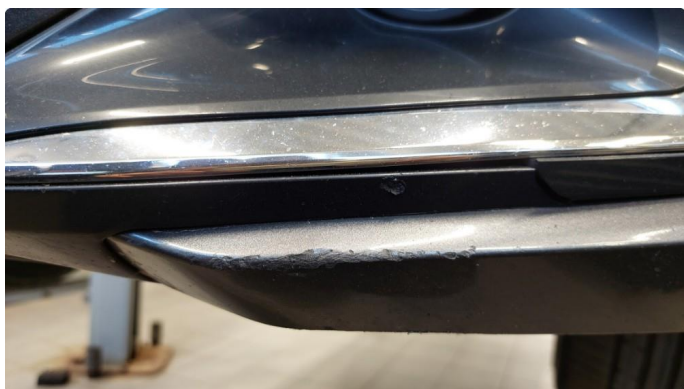
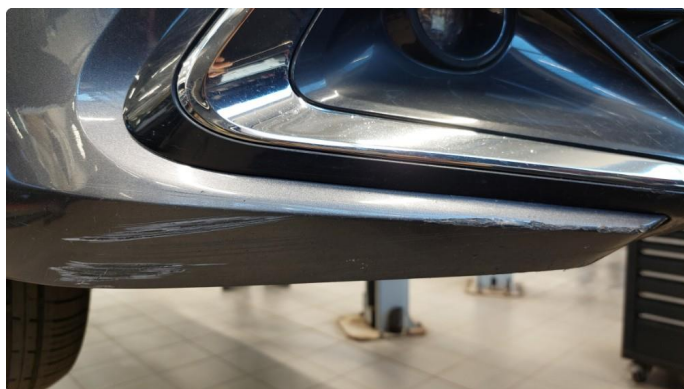
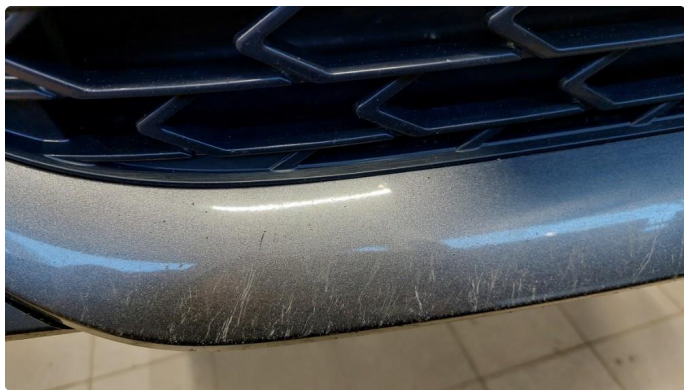
| Punkt | Beskrivelse | Plassering |
|---|---|---|
| 1.6 Støtfanger | skarpe kanter | foran |

1.6 Skarpe kanter

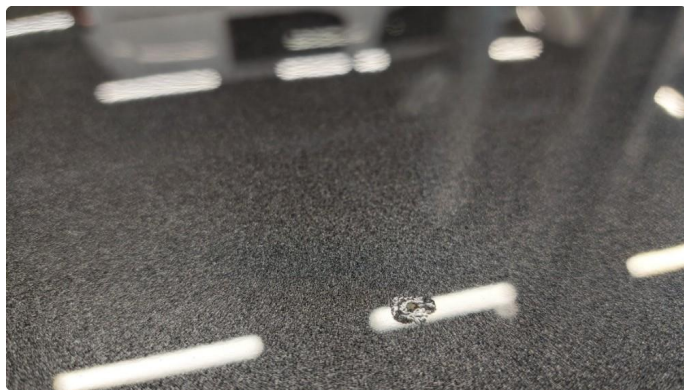
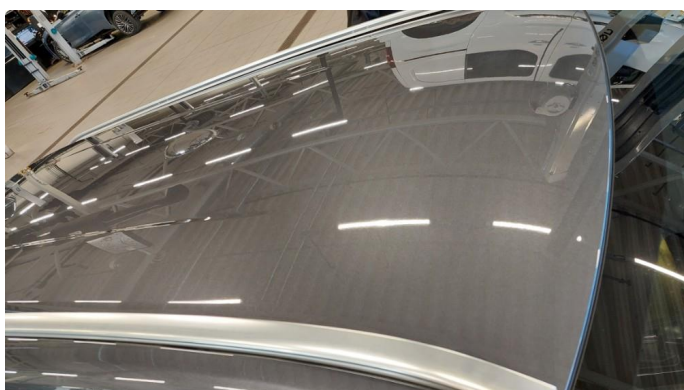
| Punkt | Beskrivelse | Plassering |
|---|---|---|
| 1.7 Tak | steinsprut | |

1.7 Steinsprut

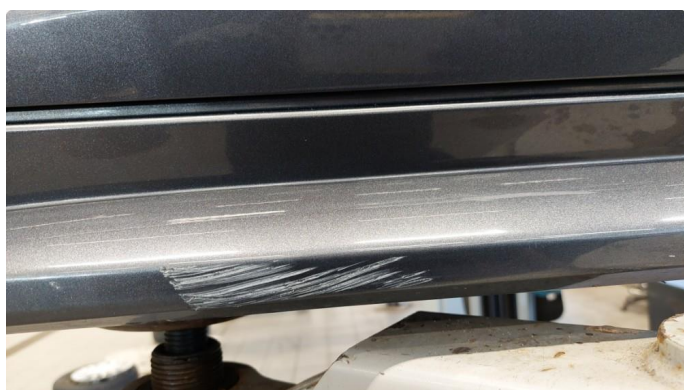
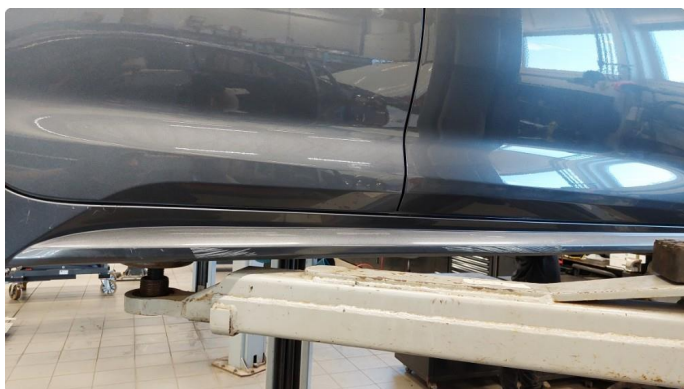
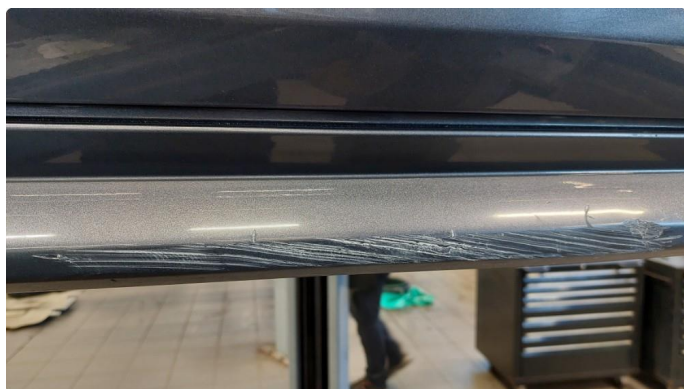
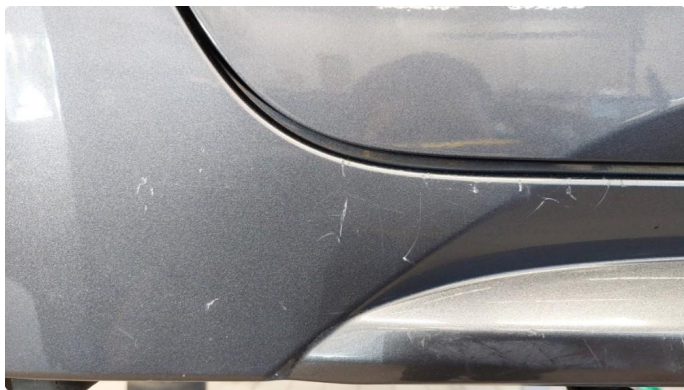
| Punkt | Beskrivelse | Plassering |
|---|---|---|
| 1.8 Kanal | øvrig feil | høyre |

1.8 Øvrige feil

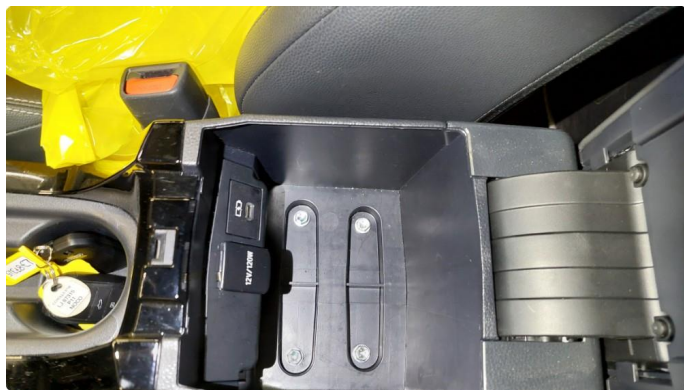
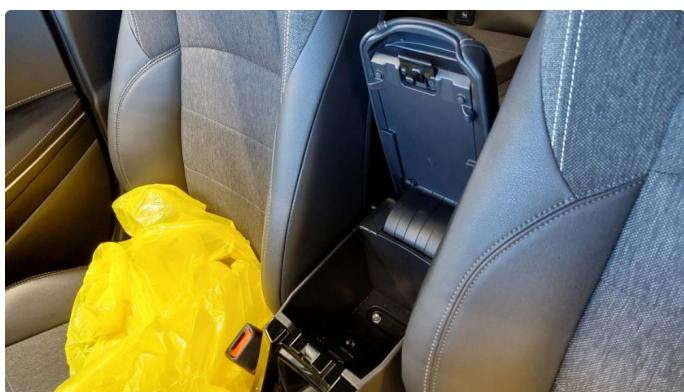
| Punkt | Beskrivelse | Plassering |
|---|---|---|
| 2.1 Midtkonsoll/midtarmlene | øvrig feil | |

2.1 Øvrige feil
