TOYOTA TOYOTA YARIS CROSS / XPB1F(M) 4WD

TESTDATO: 07.08.2026

NBF Tilstandsrapport er utarbeidet av Norges Bilbransjeforbund og Forbrukerrådet.

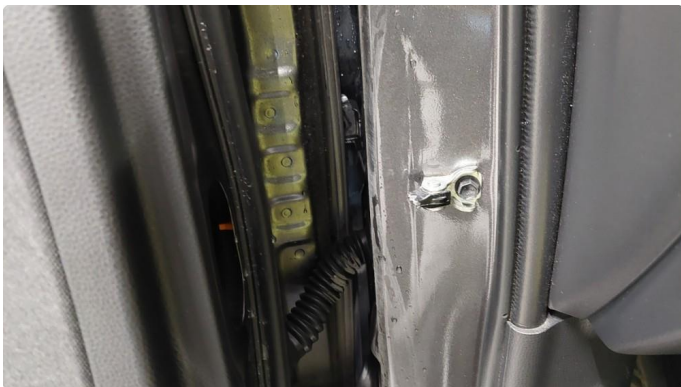
| Punkt | Beskrivelse | Plassering |
|---|---|---|
| 1.1 Dører | dørstopper defekt | venstre foran |

1.1 Dørstopper defekt

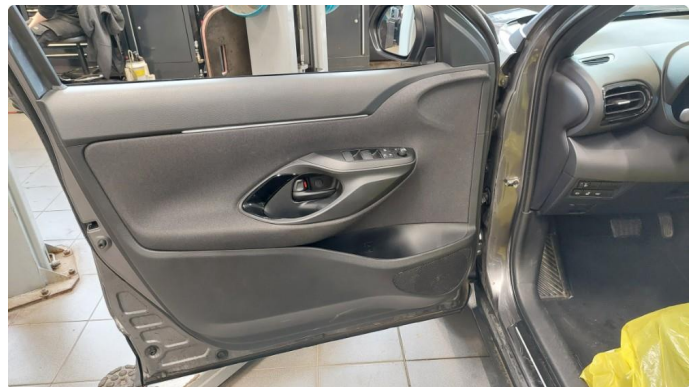
1.1 Dørstopper defekt
